大規模補修工事における舗装の損傷要因分析と補修工法の策定

大阪管理部 調査設計課 佐藤 仁男
大阪管理部 調査設計課 高田 佳彦

Analysis of factors behind damage to pavement during large-scale repair work and establishing a method of making repairs

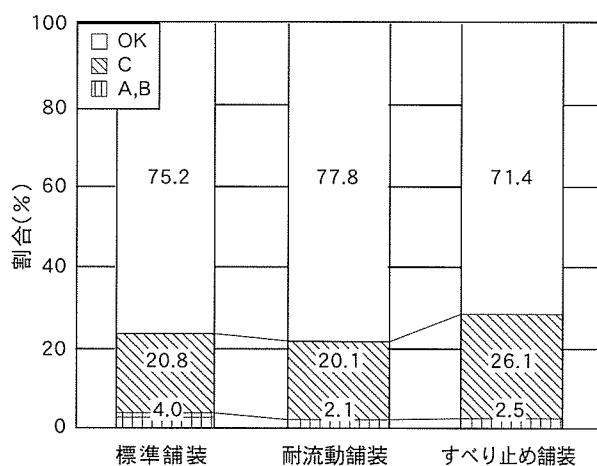
図-1-1 舗装構成とひびわれの関係

ひびわれについて，標準舗装（表層：密粒度アスファルト），耐流動舗装，すべり止め舗装のうち，すべり止め舗装の箇所で，Cランクに達している損傷が少し多いようであるが，どの舗装構成でもほぼ同じような状況である。交通条件の違いを勘案

すると，一定の効果があがっていると評価できる。

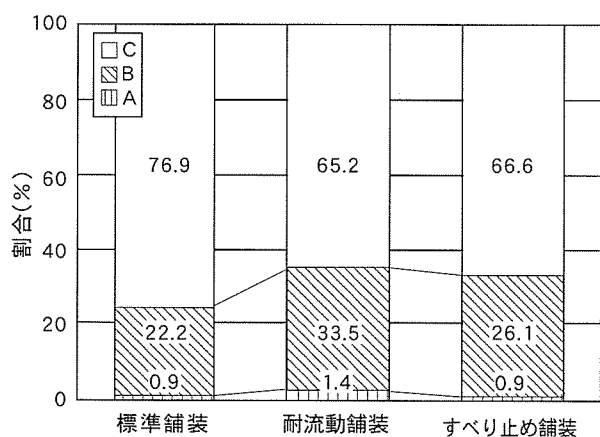
図-1-2 舗装構成と最大わだち掘れの関係

わだち掘れは，標準舗装に対し耐流動舗装，すべり止め舗装の箇所に損傷の進行した割合が高いが，大型車交通量が多い等交通条件が厳しい事を踏まえると仕方ない面があり，僅かではあるがすべり止め舗装の方が損傷が少なく，密粒度ギャップアスコンの骨材噛み合わせ効果が現れていると考えられる。

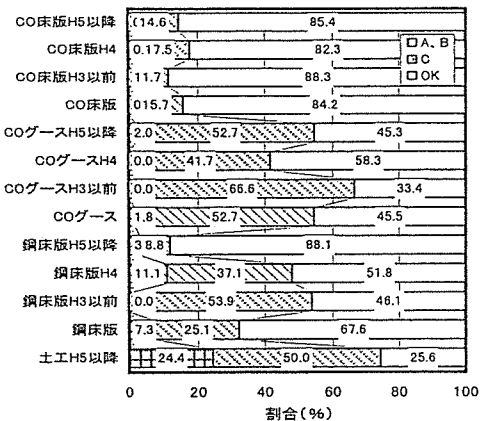
図-2-1 床版種別とひびわれ判定ランク割合の関係

図-2-1、図-2-2より、ひびわれ、わだち掘れ共、鋼床版上に多く発生し、A、Bランクまで進行する割合が多い。C oグースについては、ひびわれ発生割合が高いが、埋設ジョイントにより発生したひびわれが広がってきたと考えられる。

グース舗装は、鋼床版の防水を目的としていることから、基層に至るひびわれは避ける必要があり、Aランクの損傷は極力発生させてはならず、可能な限り表基層打替が望ましい。

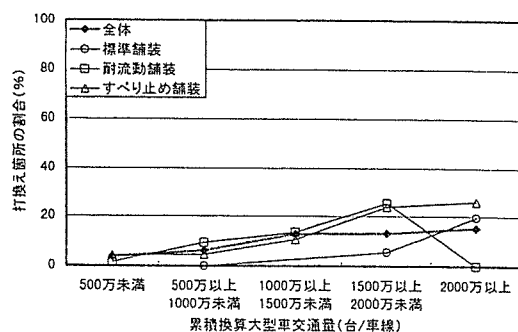
図-3-1 交通量と打換え箇所の割合の関係(ひびわれ)

図-3-1、図-3-2に交通量に対する損傷を示す。前回通行止め(昭和62年)に該当するのが1000万台~1500万台である。ひびわれについては、1000万台未満では交通量の増加に損傷割合が比例しているがそれ以降では、15%程度で横這いになっている。

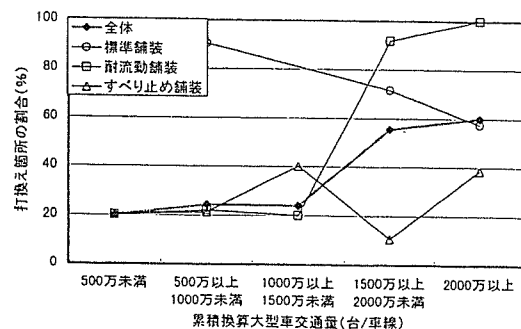
図-3-2 交通量と打換え箇所の割合の関係(わだち掘れ)

わだち掘れは、舗装仕様によりばらつきが多い

が全体では、1500万台未満では20%程度で一定でそれ以降増加傾向になる。

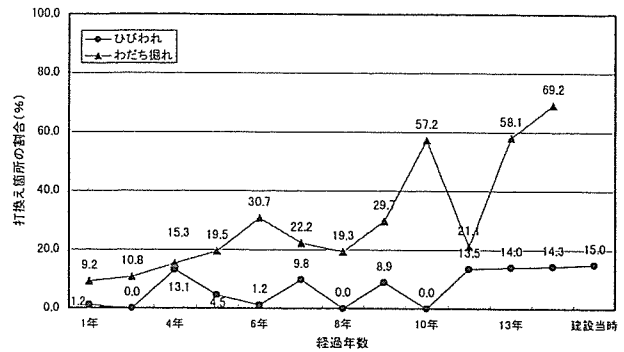
図-4 経過年数と打換え箇所の割合の関係

通常の舗装の設計期間は原則として10年となっているが、高架道路上の舗装については特に規定されているものは見あたらない。そこで、実際の耐用年数がどれくらいあるのか調べるために、環状線について整理を行った。経過年数と損傷発生率について表一九ー一、表一九ー二および図一四に示す。経過年数12年が前回の通行止めに該当し全体の40.9%に達し、次に5年～7年が多いのは池田線、松原線の通行止めが含まれるからである。それ以外の年数はほとんどが年当たり5,000㎡以下と支配的でない。経過年数が14年～19年がないのはそれ以降再補修されているからである。

ひびわれの損傷発生率は、経過年数にほぼ比例し7年を過ぎると10%近くになり、その後も増加傾向であるが、10年を超えると鈍化し15%を超えることはない。わだち掘れについては6年に達すると損傷発生率が30%程度と高くなり、東大阪線の平均経過年数7.1年で33.6%と似たような傾向になっている。ただ、それ以降では補修面積の少ない年度を省くと20～30%で推移し経過年数に比例していない。20年を過ぎると50%を超え半分が打替対象になる計算になる。
