供用年数増加に伴う排水性舗装の機能に関する一考察

保全施設部保全技術課 杉岡弘一
神戸管理部調査設計課 林訓裕

STUDY FOR FUNCTIONS OF DRAINAGE PAVEMENT

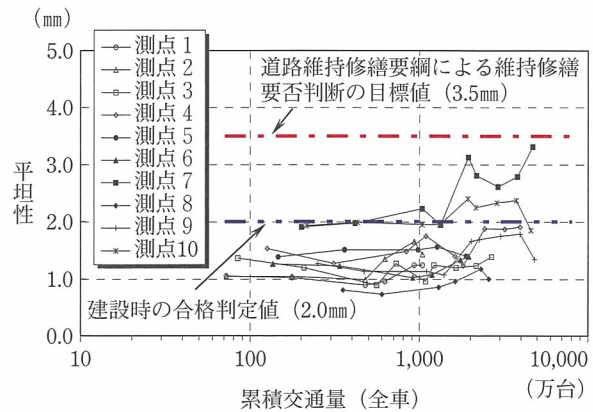
図-3 平坦性進行量

累積交通量を時間軸として、測定結果を図-3に示す。一部で計測値が乱れているのは、ジョイント付近に施された補修の影響と考えられる。その他については供用開始時から若干悪くなった程度である。よって6年を経過した段階でも、良好な平坦性を示していることより、通行量のある程度の増加に対しても耐久性があることが判明した。

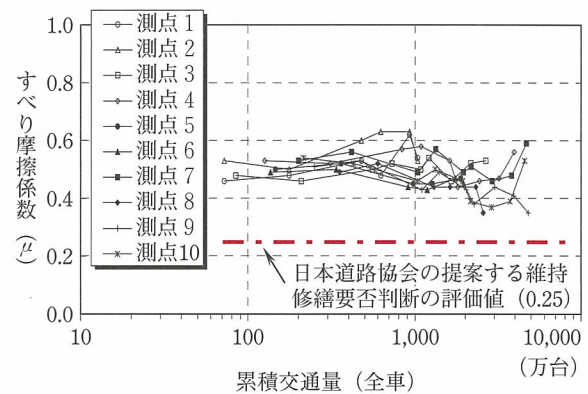
図-4 すべり摩擦係数の経時変化 (60 km/h)

DFテストによる測定結果から、60km/h時の測定値と累積交通量との関係を図-4に示す。これによると累積交通量1,000万台まではほぼ横ばいだが、それを超えるとすべり摩擦係数が若干低下していく傾向にある。しかし供用後5年を経過した段階で、日本道路協会の提案する自動車専用道路における維持修繕要否判断の評価値 $\mu = 0.25$ ¹⁾を下回っている箇所は見られず、概ね良好である。

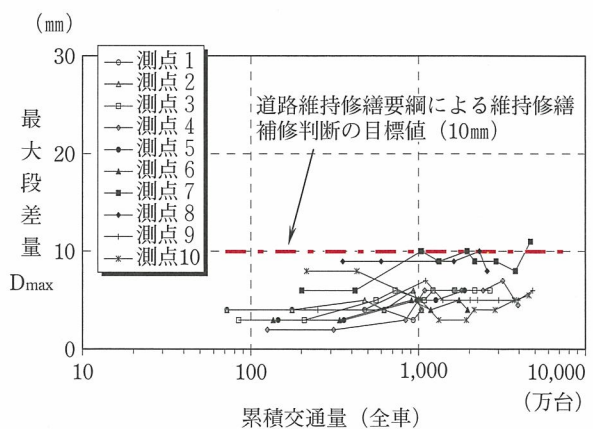
図-5 最大段差量の進行

伸縮継手位置の最大段差量と累積交通量との関係を図-5に示す。段差の補修目安は10mm（道

路維持修繕要綱)であり、一部でそれに近い値を示しているものの、ほぼ横ばいの状態で推移している。これより比較的初期にある一定のレベルに達し、以後交通量が累積しても影響はそれほど大きくないことが判明した。

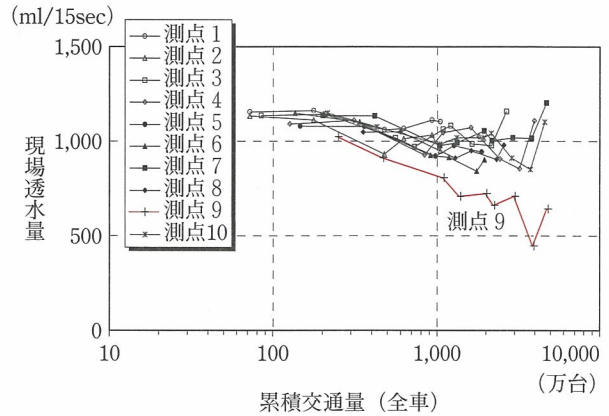
図-7 現場透水量の経時変化 (OWP)

走行車線のOWPにおける結果を図-7に示す。このうち測点9における低下が著しいが、ここは右カーブから直線への遷移区間で横断方向が緩勾配となっていることから、動水勾配がほとんどないものと推測される。そこで、図-8に横断方向の透水量の経時変化をまとめた。これによると路肩部で極端な低下がみられる。

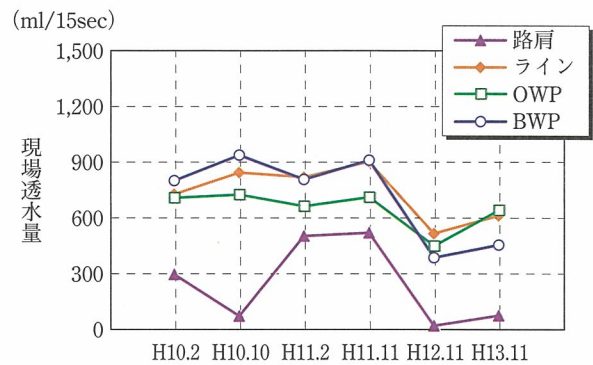
図-8 測点9における透水量の変化

なお、図中において透水量が増加している調査箇所があるが、これは後に述べる機能回復を実施したことによるものである。

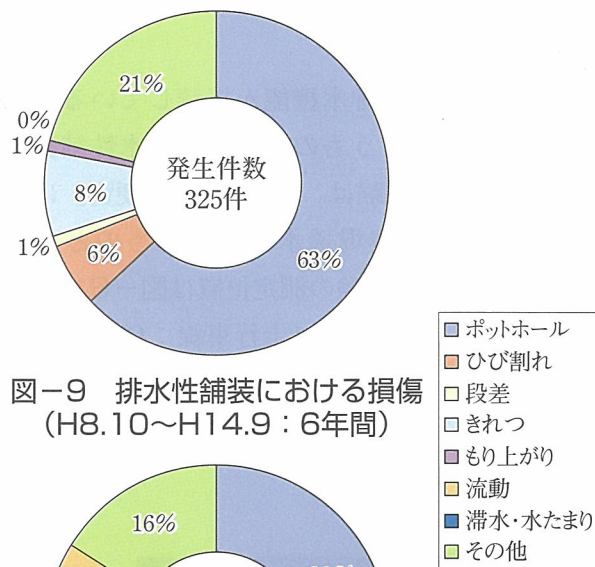
図-9 排水性舗装における損傷 (H8.10~H14.9: 6年間)

排水性舗装では、半数以上がポットホールであり、ひび割れやきれつは少ない。これに対し、密粒度舗装では、ポットホールが種別の最多を占めるも、その割合は排水性舗装に対して低い。次いでひび割れ・もり上がりの発生が多い。このように、排水性舗装では密粒度舗装で多く発生しているひび割れ等が激減していることから、面的な耐久性は向上していると言える。また発生件数も、月平均8.6件(密粒度)→4.5件(排水性)と減少していることから高耐久性であることがうかがえる。

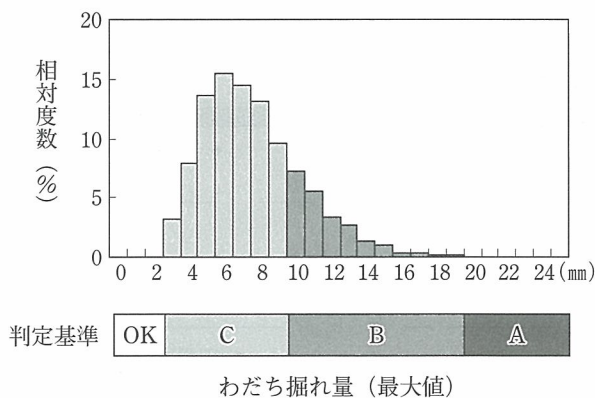
図-11 わだち掘れ量ヒストグラム

最大わだち掘れ量の度数分布からは、大半が10mm以下であり、その進行は密粒度舗装と比較して緩やかである。また、このことより供用開始より6年弱経過した段階でも、補修を要するような損傷はほとんど発生していない。
