## 鋼製橋脚隅角部の損傷における板組み構造と損傷頻度要因分析検討

保全施設部 保全技術課 高 田 佳 彦  
保全施設部 保全技術課 流 田 寛 之

## BEAM-TO-COLUMN CONNECTION DETAILS OF STEEL PIERS AND ANALYSIS OF THE CAUSE OF DAMAGE

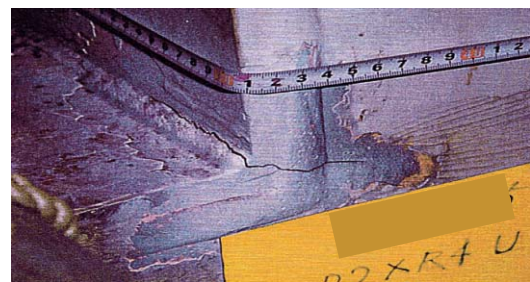
写真-1 角梁FF隅角部におけるき裂状況例

図-14に示す平均き裂長では、⑦前面ビード中央が顕著であり、前面ビードに発生するき裂長が長くなる傾向は、WWタイプと同様である。ただ、大きく違うことは、写真-1に示すようにΔゾーンから発生したき裂がウェブ側とフランジ側でつながっていることが多い。また、平均き裂長はWWタイプより小さいものの、Δゾーンでのき裂は長い傾向にある。

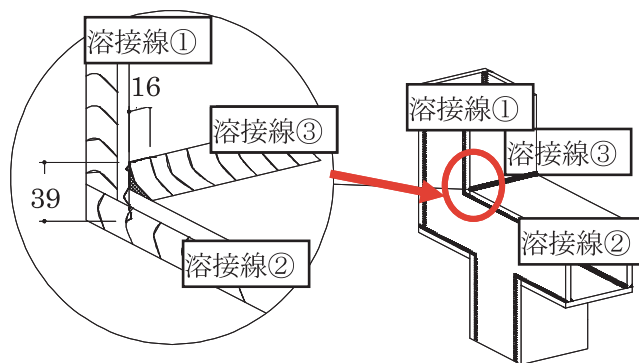
図-18 板組み構造およびき裂発生状況

隅角部の溶接部に発生していたき裂について、鋼製橋脚内面からの調査により溶接ビード貫通き裂であることが判明した。対象となる橋脚は、昭和39年10月に竣工した角柱FFである。着目している隅角部の板組み構造およびき裂発生状況を図-18に示す。

補強は、梁-柱ウェブ隅角部にあて板の設置ほか、梁フランジと柱フランジとをブックエンド補強(鋼材での剛結)を考えている。

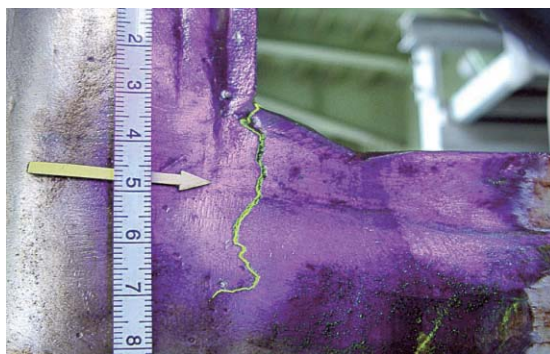
写真-2 3溶接線交差部柱ウェブ側き裂発生状況

柱ウェブと、柱フランジおよび梁フランジの3溶接線の交差部を起点としてき裂が生じており(写真-2)、柱フランジの溶接部から止端部を廻り、写真-3に示すように柱フランジと梁フランジの溶接ビードに沿って進展している。このき裂モードは、図-13に前述したようにFFタイプで最も発生頻度の高い、代表的なものである。

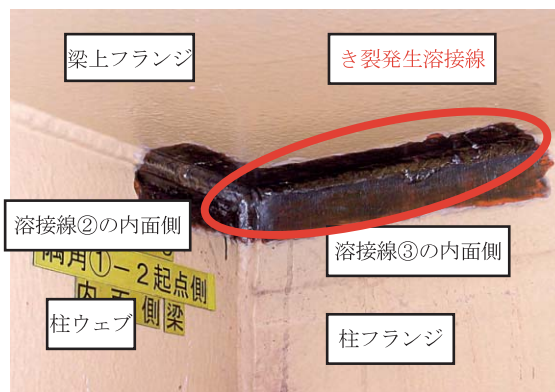
写真-4 橋脚内面き裂発生位置

詳細調査時に梁部内面を点検した結果、柱フランジと梁フランジの溶接部にき裂が発見された。

写真-4に発生箇所を、写真-5にき裂状況を示す。き裂は、3溶接線交差部のΔゾーンに存在する不溶着部を起点に進展したと考えられる。き裂先端近傍の溶接断面は、図-19のように、ダイヤフラム板厚 $t=24\text{ mm}$ に対して、6mmのルートフェイスが存在していた。

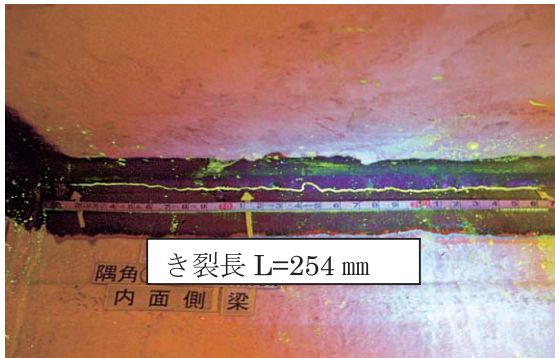
写真-5 鋼製橋脚内面側き裂発生状況

き裂先端の研削調査の結果、溶接ビード内の外面および内面のき裂はルートフェイスの不溶着部に達しており、ビード貫通き裂であった。

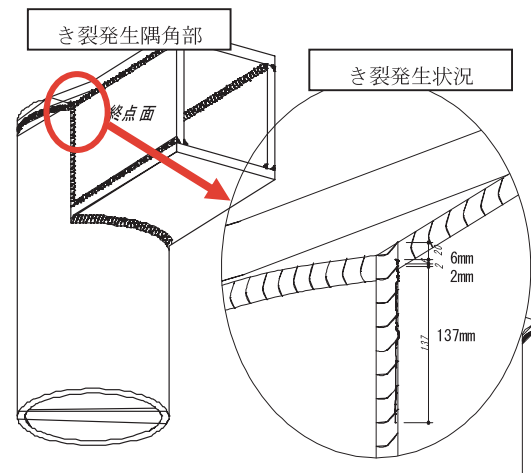
図-20 構造一般図およびき裂発生状況

丸梁突合せFタイプの円柱において、柱と梁ウェブとの溶接部に、大規模なき裂および溶接欠陥が発見された。

対象である橋脚は、昭和41年11月竣工で、図-20のように梁のウェブと下フランジが丸柱に溶接にて突合せた構造であり、上フランジは $t=25\text{mm}$ の鋼板が1枚通った形状で構成されている。円柱と梁ウェブとの突合わせ溶接は、外面側からの片側溶接で、梁の内面側は裏当て材を用いている。

補強は、梁ウェブに作用するせん断力の支持を目的に、損傷している円柱と梁ウェブの溶接部の強度を無視しても、梁部の支持が可能な強度を有するあて板を、円柱と梁部とに設置することを考えている。

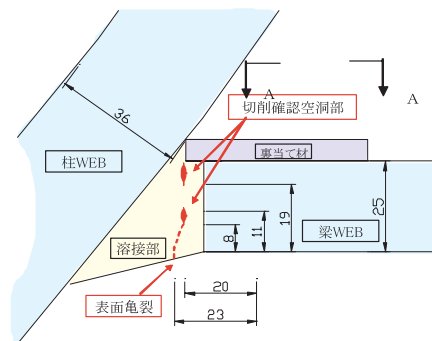
図-21 き裂発生箇所推定断面

これらの結果から、柱梁ウェブの縦溶接線の広範囲にわたり不溶着部があることが推定された。研削調査およびUTによる推定溶接断面を図-21に示す。

梁ウェブは自然開先のI型形状で裏当て材を用いており、溶着金属が十分廻っておらず、空洞部の不溶着部を起点にき裂が発生したと考えられる。

梁ウェブと円柱の突合わせ溶接は、交角が生じ溶接品質の確保の難易度が高く、その上、裏当て材により溶け込み不足が生じたことから、溶接品質上好ましくないディテールの存在を十分把握し、調査点検を行う必要がある。

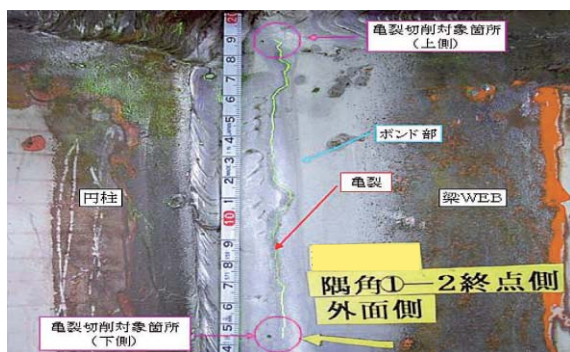
写真-6 き裂発生状況

き裂は、円柱と梁ウェブとの溶接ビードの止端部に発生しており、その片端は、3溶接線交差部の下方にあり、き裂長は $L=137\text{mm}$ である(写真-6)。UTにより、表面き裂深さは約 $8\text{mm}$ と推定され、溶着金属内に不溶着部分の内在が予想された。

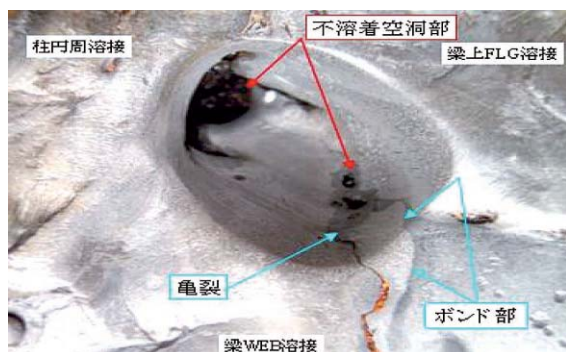
写真-7 き裂先端研削深さ d=15mm

った。研削深さ $d=3\text{mm}$ の位置では、き裂が上方に伸びていることが確認された。研削深さ $d=11\text{mm}$ では、ブローホールなどの内部介在物による不溶着部を確認できた。また、不溶着部から発生したと思われる内在き裂が確認された。内部き裂が消失するまで研削を続けると、深さ $d=15\text{mm}$ で、き裂の先端は、3溶接線交差部の $\Delta$ ゾーンに存在する空洞部に到達した(写真-7)。

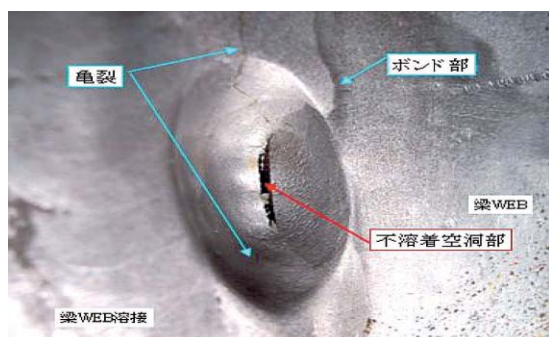
写真-8 表面き裂不溶着部発生箇所の研削調査結果 (研削深さ d=6.5mm)

その結果、上記き裂が発生していた溶接線の梁高さ中間付近において、深さ $d=6\text{mm}$ の位置で不溶着と推定されるエコーが確認された。溶接内部状況を確認するために、研削を実施した結果、超音波探傷試験結果が示すように深さ $d=6.5\text{mm}$ において不溶着部と内部き裂を確認した(写真-8)。
