3号神戸線鋼床版箱桁橋におけるバルブ型式縦リブと 横リブ交差部亀裂損傷の原因調査および補修

神戸管理部 調査設計課 川上 順子
神戸管理部 調査設計課 今田 勝昭

FATIGUE EVALUATION AND REINFORCEMENT OF STEEL DECK BOX GIRDER BRIDGES IN HANSHIN EXPRESSWAY KOBE ROUTE

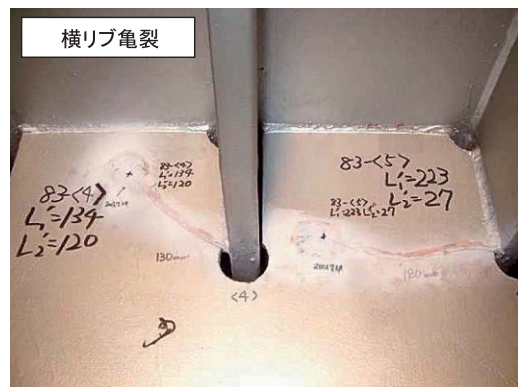
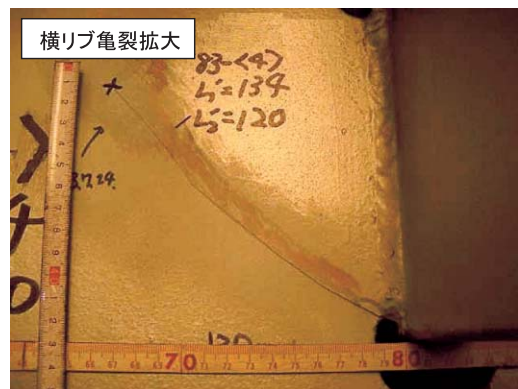
平成 14 年度の定期点検において、阪神高速 3 号神戸線の鋼床版箱桁内に疲労と思われる亀裂が発見された。亀裂は、写真-1 のようにバルブプレートと横リブスカーラップ交差部の廻し溶接部の溶接止端を起点としていた。また、平成 15 年度の詳細調査においても、さらに多数の新たな亀裂が発見された。平成 14 年度の前回の定期点検である平成 10 年度では、この亀裂は発見されていなかった。これにより、亀裂は大量かつ急激な発生であり、これは非常に重大な事象ととらえ、今回の原因究明、対策検討及び補修工事を実施することとした。

写真-1 亀裂損傷状況

交差部の廻し溶接部の溶接止端を起点に発生していた。平成15年度の詳細調査において磁粉探傷検査を実施し、合計348箇所の亀裂を確認した。表-1に代表的な1橋の亀裂発生箇所数を示すが、亀裂は箱桁内部のみに発生し、縦リブ③～⑥及び縦リブ⑧、⑨の車輪の通過が多いと考えられる位置に発生しており、特に大型車の走行が多い走行車線側の車輪直下にある縦リブ④、⑤に多くの損傷が発生している。

前章までの検討により対策構造としてアングル付添接板が有効であると判断し、それによる損傷部の補修工事を行った。アングル付添接板の補修概要は次の通りである。

- 1) 横リブと縦リブの応力を伝達させるため、あて板はL型形鋼を使用し、横リブと縦リブに高力ボルトで取付ける構造とする。
- 2) 亀裂箇所には基本的に24.5mmのストップホールを削孔する。
- 3) ストップホールには亀裂の先端の表か裏かの

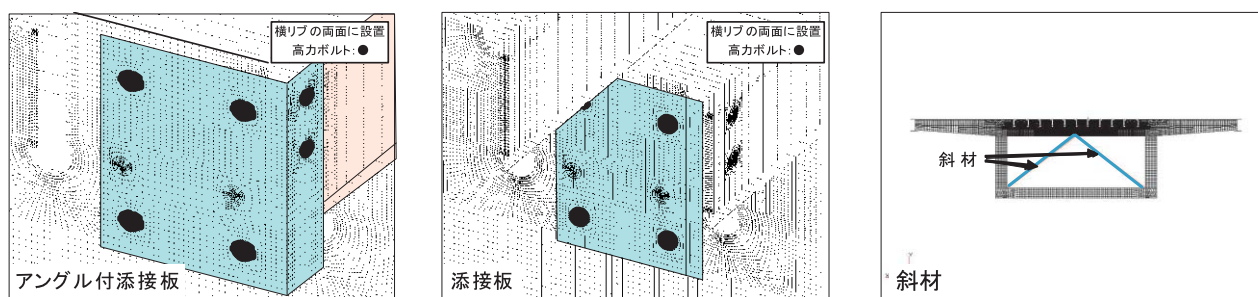
図-7 対策構造案

対策構造として、図-7のようなアングル付添接板、添接板及び斜材を検討した。この対策構造を用い亀裂無し部をモデル化し輪重 4ton を載荷した。図-8の鉛直方向応力によれば、アングル付添接板については縦リブからアングル部を通じて荷重が横リブに伝達されるバイパス効果によって、溶接止端部の局部応力が大幅に減少している。添接板については、局部応力があまり低減されず、また、斜材については縦リブ⑥に新たな局部応力が発生している。表-3に応力低減効果を示すが、

アングル付添接板は亀裂無しでは局部応力が 41% に低減しており、対策構造として効果的であることが分かる。

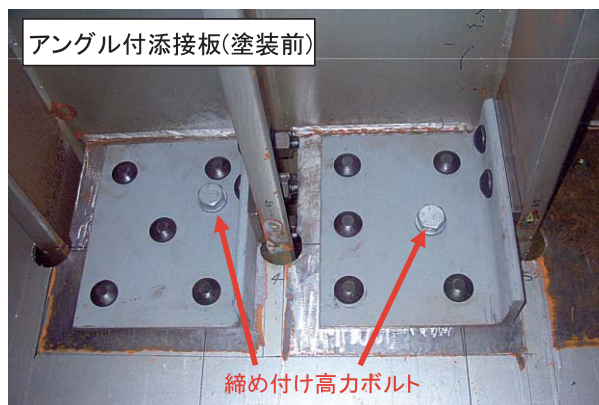
写真-2 補修状況

び3は、亀裂先端が添接板中央付近にあるためストップホール及び高力ボルトを設け、さらに、添接板中央からずらした位置に亀裂進展防止用追加ボルトを設けている。補修後の状況を写真-2に示す。
