Uトラフ鋼床版に発生するデッキ貫通亀裂発見を 可能とする複合的検査方法の開発

阪神高速技術(株)技術部技術開発課 塚本 成昭
阪神高速技術(株)技術部技術開発課 山上 哲示
阪神高速道路(株)建設事業本部建設技術課 田畑 晶子

DEVELOPMENT OF A COMBINED INSPECTION METHOD TO DETECT THROUGH FATIGUE CRACKS IN AN ORTHOTROPIC STEEL DECK WITH U-SHAPED RIBS

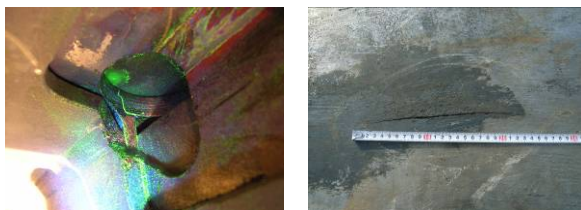
図-3 デッキ貫通亀裂
(左：下面より 右：上面より)

しかし、①～④の鋼床版の亀裂のなかで、①-3のデッキ貫通亀裂は溶接ルートからデッキ上面へと進展するため、**図-3** に示す通り鋼床版下面からは目視不可能であるだけでなく、鋼床版上面からも舗装を撤去しない限り、目視不可能である。

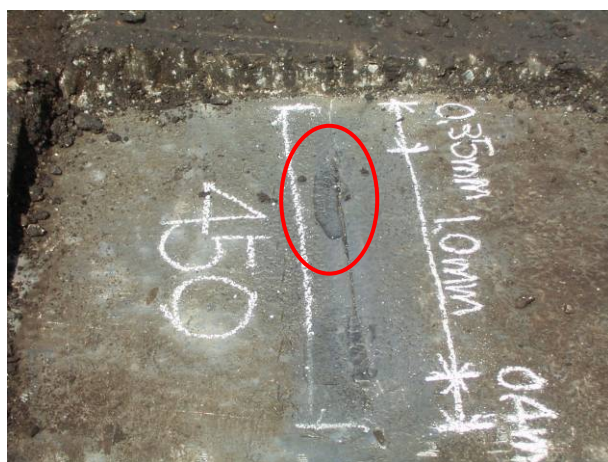
図-4 デッキ上面オーバーフロー状況

また、より特徴的なものとして、**図-4** に示す通り、Uリブ内部が満水になり亀裂よりあふれ出している事例も報告されている。

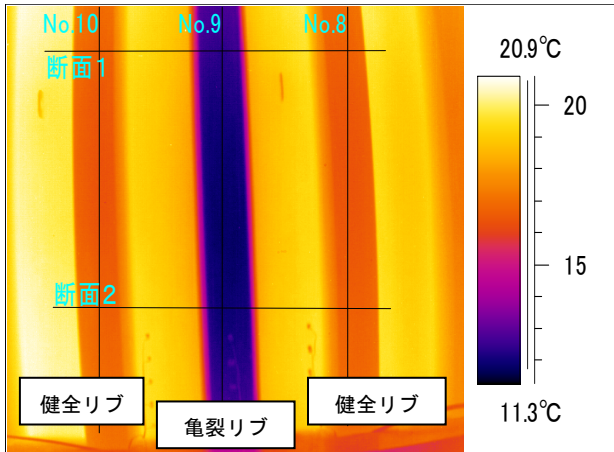
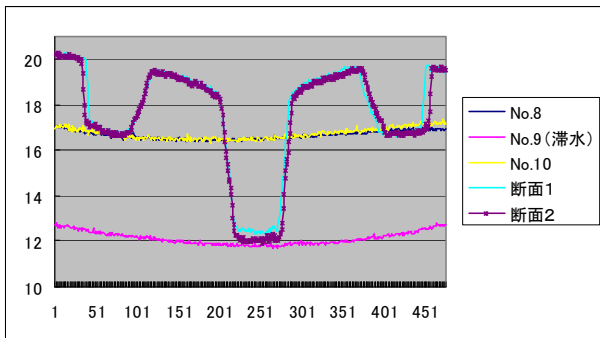
図-5 デッキ下面赤外線計測結果

撮影の結果図-5に示すように、デッキ貫通亀裂部は健全部と比較して約4°C～5°C低いことを確認した。

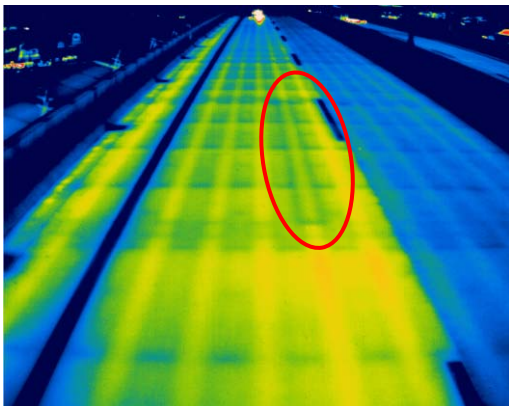
図-7 デッキ上面赤外線計測結果

撮影は、動画により連続的に撮影した。図-7に、デッキ貫通亀裂部の映像を示す。全体的に鋼床版下面のUリブや横リブ等の骨組みが把握できることがわかる。また、赤く囲む範囲は、Uリブ内の滞水のためUリブが冷却され、溶接線の温度が低いことを示している。つまり、舗装の上から、Uリブの滞水が確認できることが明らかになった。これにより第1ステップ検査として効率よいデッキ貫通亀裂の1次スクリーニングが可能になる。

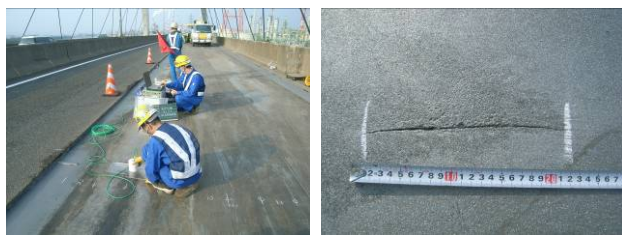
図-14 現地空間リフトオフ試験状況

図-14 に示す通り、阪神高速で舗装補修時に発見されたデッキ貫通亀裂において、渦流探傷法による検出実験を実施した。発見された亀裂は全長 245mm であった。

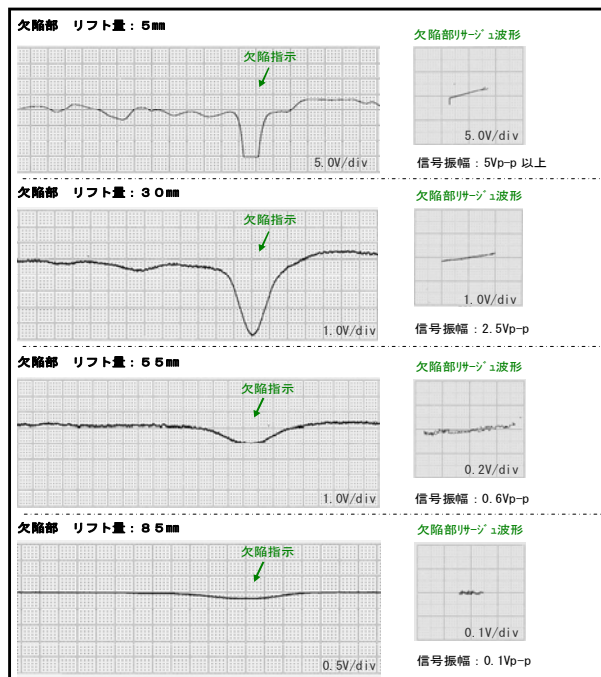
図-15 現地空間リフトオフ試験結果

検出実験は、リフト量を 5mm、30mm、55mm、85mm で実施した。結果を図-15 に示す。

舗装相当分のリフト量があっても、亀裂検出が可能であることを確認した。しかし、リフト量が 85mm になると、検出感度が低下するため、センサーの改良を図ることとした。

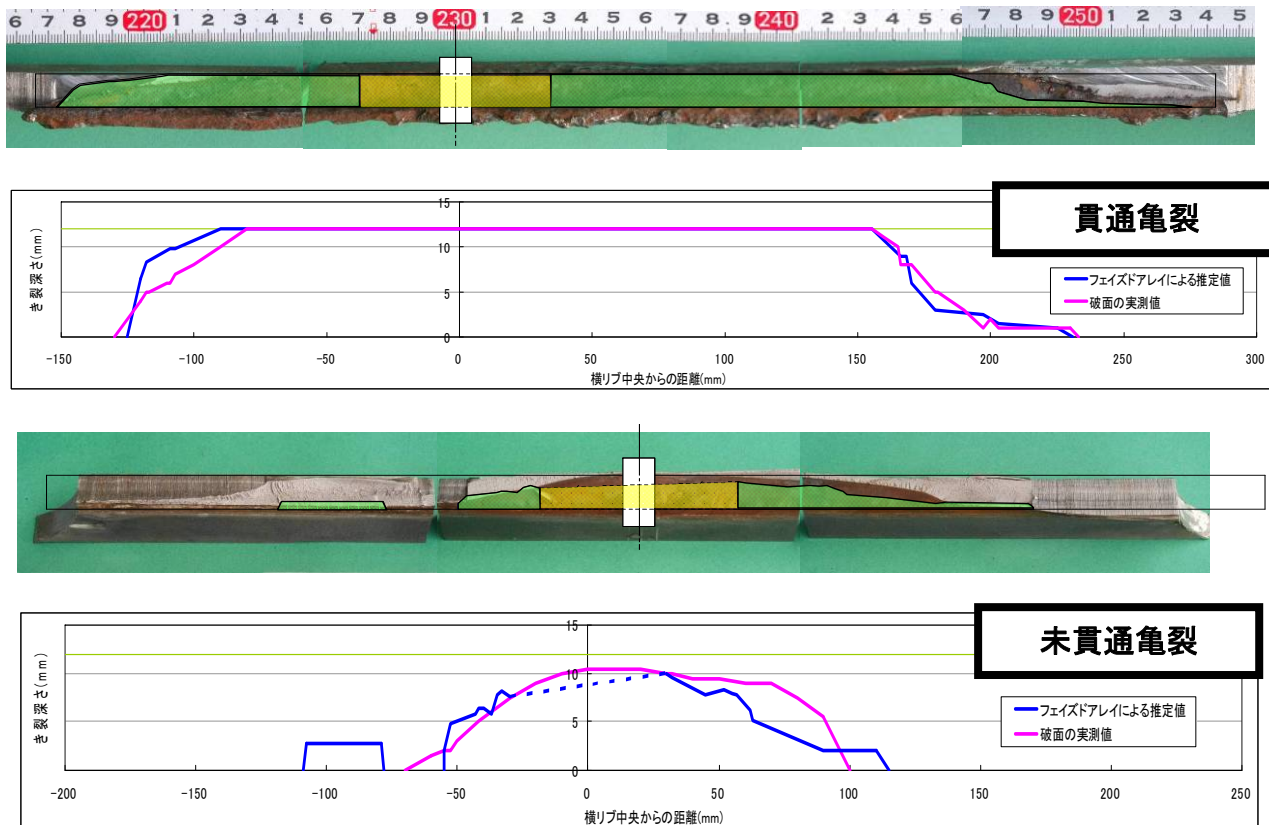
図-22 サンプリングした亀裂の破壊検査によるフェイズドアレイとの比較図

このデッキ貫通亀裂の補修時に、亀裂の詳細調査およびフェイズドアレイの精度検証を目的とし、亀裂のサンプリングを実施した (図-22)。このサンプリングした亀裂の破壊検査結果とフェイズドアレイの結果を比較検証した。その結果、大きな誤差なく、実用上問題なしと判断することができた。
