## 「耐候性橋梁の維持管理マニュアル(案)」の策定

阪神高速道路(株)技術部技術管理課	米谷 作記子
阪神高速道路(株)建設事業本部堺建設部大和川線建設事務所	楯岡 衛
阪神高速道路(株)神戸管理部保全管理課	岩橋 圭介
本州四国連絡高速道路(株)長大橋技術センター (前:阪神高速道路(株)神戸管理部調査設計課長)	角 和夫

本稿は, 7 号北神戸線の損傷事例と, 「耐候性橋梁の維持管理マニュアル(案)」の概要について紹介するものである。

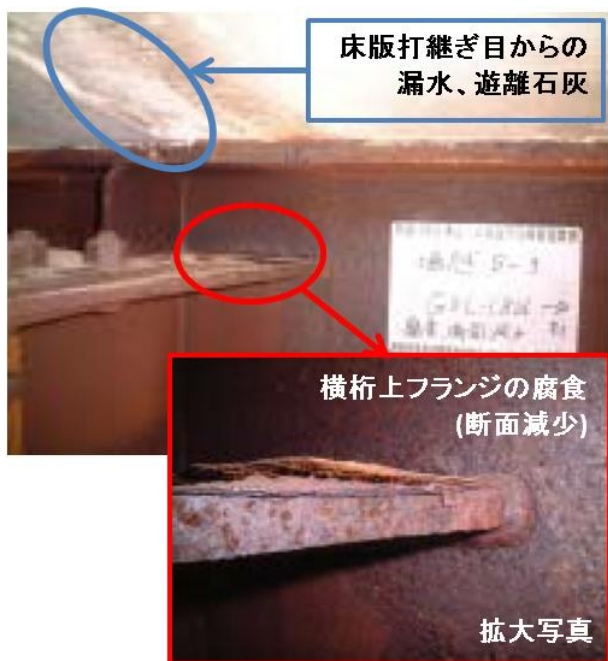
写真-1 堀越川高架橋の損傷状況

平成17年度の定期点検では，床版打継目からの漏水が原因の損傷が確認されている。平成18年8月にさび片が落下，同年12月に橋面防水工を実施した。しかしその後もさび片が落下したため，平成20年3月と6月に部分塗装による防食を実施した。

また，橋面防水工や部分塗装後の平成20年10月にも再びさび片が落下している。さび片落下時

には緊急点検を実施し、損傷部についてはたたき落としを行ったが、既に浸透していた漏水等による劣化が顕在化したことにより損傷が進行した可能性があると考えられる。

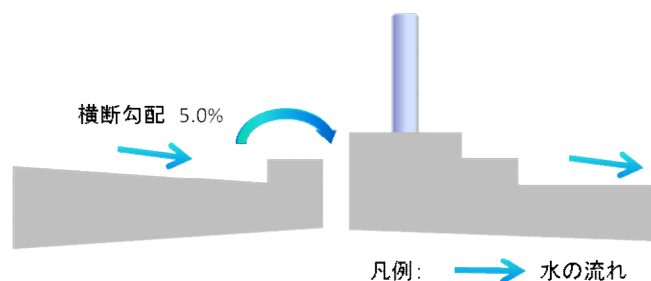
図-2 損傷原因イメージ図

平成21年6月に路下でさび片が発見された。当該箇所は上下線セパレート構造であるため、上下線の高欄に隙間がある。また、縦断勾配が小さく、水切りがないため、高欄の隙間から流れ込んだ雨水等が、桁の下フランジ下面に滞水し、層状はく離さびが形成されたと考えられる。図-2に損傷原因イメージ図を、写真-3に損傷状況を示す。

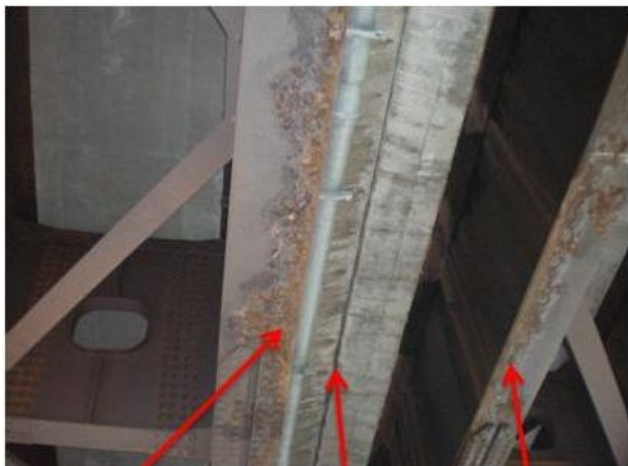
写真-3 西堀越川橋の損傷状況

下り G4桁  
(不安定さび)

上り G1桁  
(不安定さび)

高欄の隙間からの漏水

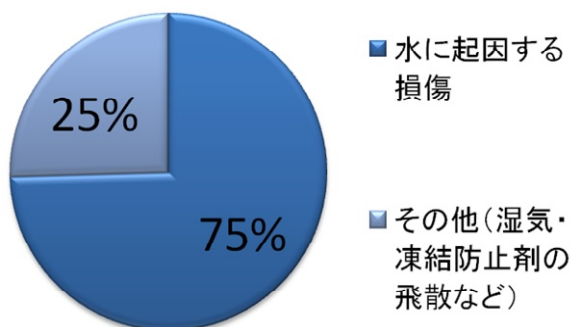
図-3 耐候性橋梁の損傷原因

これらの損傷原因は、床版からの漏水など水に起因するものが、全体の75%を占めていた(図-3)。
