鋼床版上における SMA 舗装の損傷に関する検討

STUDY ON DETERIORATION OF STONE MASTIC ASPHALT PAVEMENT ON ORTHOTROPIC STEEL DECKS

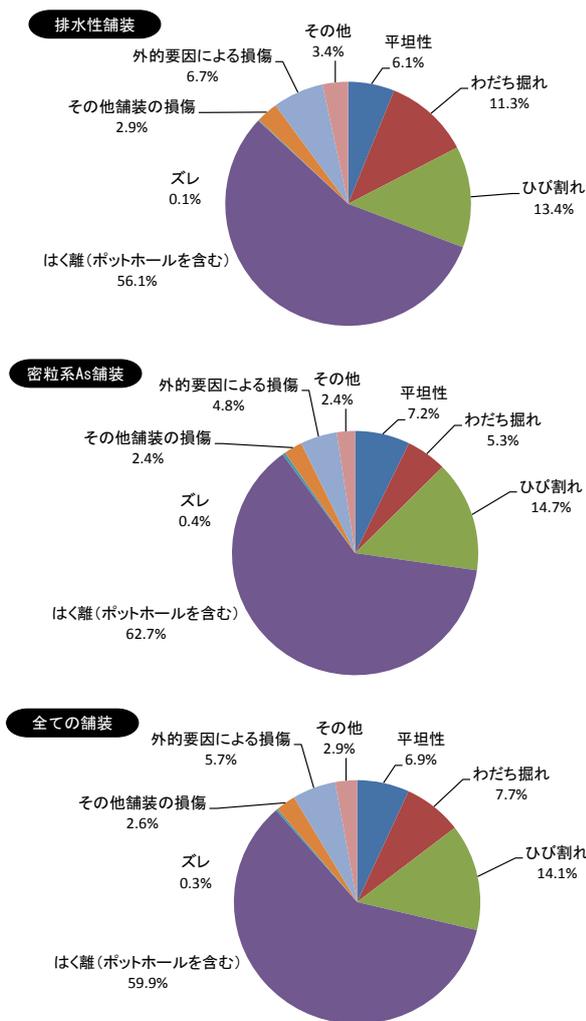
図-1 舗装種別ごとの損傷形態

次に、舗装路面に発生している損傷形態別での発生割合を舗装種別ごとにとりまとめたものが図-1 である。発生している損傷は、はく離（ポットホールを含む）が全体の 60%近くを占めており、次にひび割れ、わだち掘れ、平坦性の損傷となっている。これらの 4 種類の損傷が全損傷数の 88%近くを占めている。また、排水性舗装は、密粒系 As 舗装に比べ、はく離の発生率は低いが、わだち掘れが 2 倍程度多くなっている。排水性舗装のわだち掘れは、車輪の走行位置に沿って長く凹凸が続くものではなく、局所的に大きく側方へ塑性変形したものが多い。これは、舗装端部の基層面での滞水もしくは端部から床版面に浸透した雨水が原因で、表基層間や基層と鋼床版間での接着が低下し、発生したものと推察される。

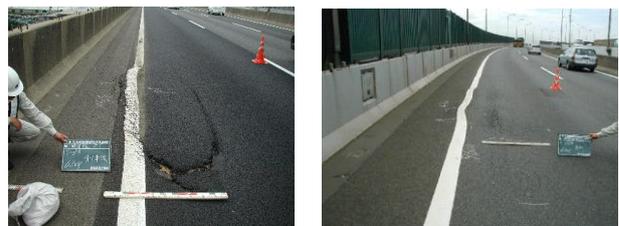
写真-1 SMAの損傷発生状況

2001年5月に制定された。制定当時は、SMAの技術がまだ十分に確立されていなかったことから、試験的な位置付けで施工を行ってきた。しかし、適用当初から15年程度経過した頃から、鋼床版上でグースからSMAに打ち替えた区間で、施工後、比較的早期の損傷が見られるようになった。図-2は、SMA適用箇所の損傷を形態別に示したものである。これより、ポットホール、ひび割れ、わだち掘れが多くを占めていることがわかる。ひび割れ、わだち掘れは、写真-1に示すような損傷発生状況が多く見られる。これは、一般的に見られるひび割れやわだち掘れとは異なっており、混合物のずれに伴う損傷であると推察できる。また、このような損傷発生箇所での調査を行ったところ、鋼床版とSMAとの間でずれが発生してい

ることが確認されている。

ずれを伴うひび割れ 局部的なわだち掘れ

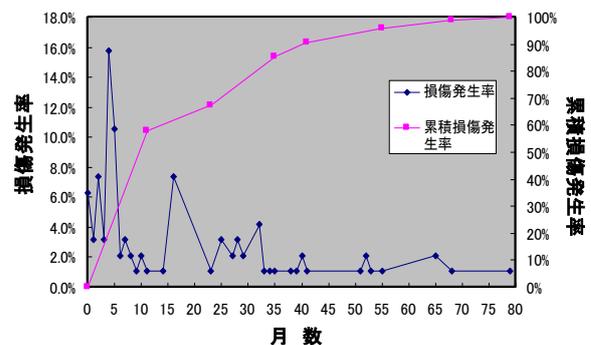
図-3 損傷発生までの供用月数

SMAを基層に用いた箇所で発生している損傷は、図-3に示すように、その全損傷数の約60%が舗装施工後1~2年の早期に損傷が生じている。図-4は損傷の発生を月別に集計したものである。これより、7月から9月にかけて損傷が多く発生している。損傷程度も第三者への影響もしくは機能低下による道路構造物の安全性から緊急に対策が必要なSランクや機能低下があり対策が必要なAランクといったものが多い。この時期は、梅雨等の影響によるポットホールの発生や雨水の影響と気温の上昇に伴うSMAと鋼床版との接着力の低下²⁾に起因するずれが生じていると推察される。図-5は、SMAで発生した損傷を対象に、形態別に舗装施工後初めて損傷が発生するまでの

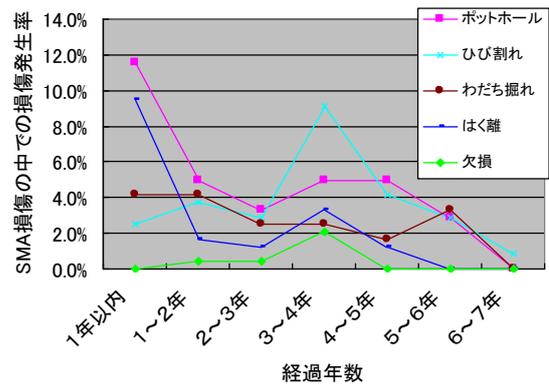
図-5 損傷形態別による損傷発生までの期間

期間を示したものである。これより、ポットホールやはく離は1年～2年以内の早期に、ひび割れは供用3年～4年後に多く生じている。これまでに実施した SMA の締固め度と透水係数との関係からは、締固め度が低い場合には、十分に水密性が確保できない結果となっている。このため、床版端部や鋼床版添接部などでは、十分な締め固めが困難であると考えられることから、水密性が得られないような箇所から雨水等が浸入し、ポットホールやはく離が生じたと推察される。また、ひび割れは、交通荷重の繰り返しにより生じ、特に鋼床版部では特有の縦ひび割れも見られる。そして、ひび割れはその後の進行が非常に早い。これは、ひび割れが発生すると雨水等が舗装体内に浸入し、その影響で鋼床版と SMA との接着が切れ、ずれが生じるためであると考えられる。

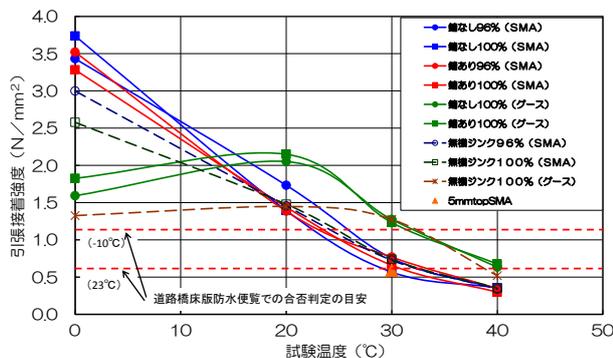
図-7 引張接着試験の結果

図-7 は、引張接着試験の結果である。これより、SMA は温度の上昇に伴い、引張接着強度は低下する。SMA、グースとも、錆の有無による大きな差は見られなかった。SMA は、締固め度 100%と 96%とでは、差は見られなかった。試験温度 20℃以上では、グースは SMA より引張接着強度が大きい、0℃ではグースが低くなる。この原因については現時点では明らかとなっていない。無機ジンクの有無による差は SMA では見られなかったが、グースでは無機ジンクがある場合には、引張接着強度に低下が見られた。一方、最大骨材粒径 5mm の骨材を使用した SMA は、30℃において最大骨材粒径 13mm の SMA とほぼ同程度の引張接着強度であった。

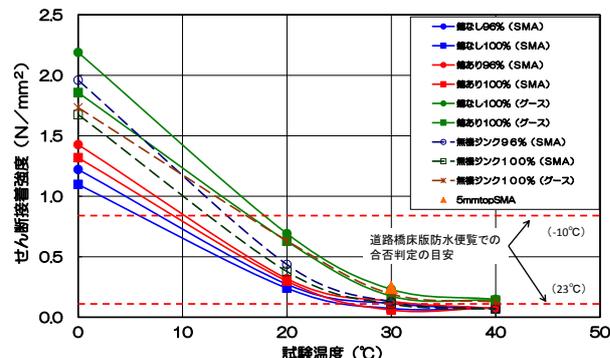
図-8 せん断接着試験の結果

次に、図-8 はせん断接着試験の結果である。せん断接着強度は、SMA、グースとも、温度が上昇するに従い低下する。グースのせん断接着強度は、SMA より全ての温度において大きい。錆の有無による比較では、SMA は錆があるとせん断接着強度がやや高くなり、グースは低くなる傾向を示す結果となった。これは SMA が転圧、グースが流し込みと締め固め方法の違いによることが一つの要因と考えられる。さらに、今回の錆は、30%程度発生させたものであるが、その状況は鋼板上に薄く浮き錆が生じている程度である。これ

が鋼板に深く入り込んだような錆や鋼板上に舗装を設置した後に錆を進行させたような状況となると接着強度にも影響を及ぼすと考えられることから、今後の検討が必要と考えている。また、無機ジンクがある場合には、グースはせん断接着強度が低く、錆がある場合と同程度となる。一方、最大骨材粒径 5mm の骨材を使用した SMA は、30℃においてはグースと同程度のせん断接着強度であった。

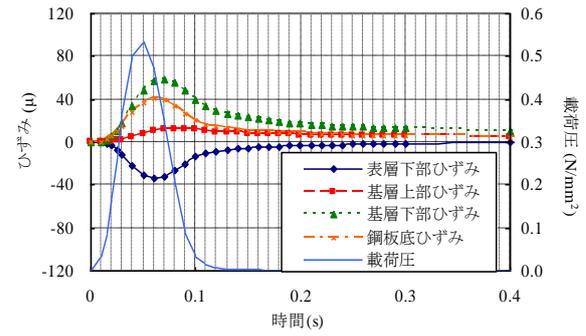
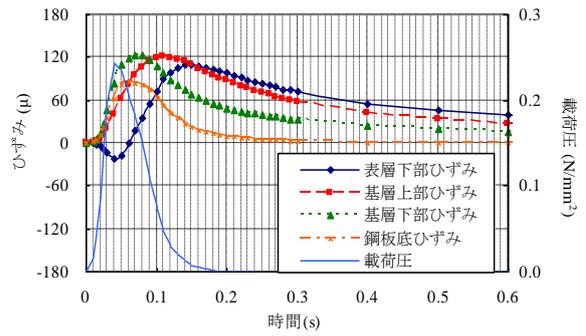
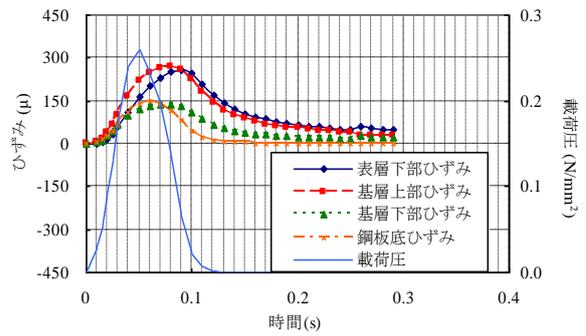
図-11 基層 SMA 供試体ひずみ-時間関係 (10Hz)

これより、SMA 供試体の場合、試験温度が 20℃においては、表層には圧縮ひずみが生じたものの、基層には引張ひずみが発生した。鋼板と As 混合物が完全に接着した供試体では中立軸が

鋼板内に位置するため As 混合物内には圧縮ひずみのみが生じるはずである。このことから、グース供試体は 20℃では、ほぼ弾性理論に沿った挙動を示しているが、As 混合物に発生するひずみ分布から、今回使用した塗膜防水材と SMA の組み合わせでは鋼板との接着が十分でなく、鋼板界面ですべりが生じ、As 混合物と鋼板が重ね梁のような挙動を示していることがわかる。

試験温度が 40℃では、SMA 供試体は、鋼板のひずみが最大となった後に基層の下部の引張ひずみが最大となる。その後遅れて基層上部、表層下部の順で引張ひずみが最大となった。発生する引張ひずみはグース供試体よりも大きくなった。

試験温度が 60℃では、SMA 供試体はグース供試体と同様、荷重載荷するとともに As 混合物の測定箇所すべてで引張ひずみが発生した。引張ひずみの最大値も同程度であった。

みが発生していた。実路での損傷形態は、前述したように、鋼床版と基層の SMA との間でずれを伴うひび割れや局所的なわだち掘れが多く発生していることを確認しており、それも早期に生じている。今回の試験結果は、この実路での損傷発生原因の一つを表していると考えられる。

このため、鋼床版上に SMA を使用する場合は、混合物性状や防水材の防水性のみならず、SMA と鋼床版の接着性能に着目する必要があることが確認できた。
