# 地震危険度マクロ評価を適用した道路盛土の耐震対策計画

阪神高速道路(株)大阪管理部保全技術課	足立	幸郎
阪神高速道路(株)大阪管理部保全技術課	甲元	克明
阪神高速道路(株)大阪管理部保全技術課	林	訓裕
阪神高速道路(株)大阪管理部保全技術課	藤林	美早
阪神高速技術(株)技術部調査点検課	山尾	泰之

平成 21 年 8 月に発生した駿河湾を震源とする地震により東名高速道路の盛土ですべり崩壊が起きたことを受けて、国土交通省発出の通達に基づいた緊急点検を継続実施中である。本論文では阪神高速道路管内における道路盛土の耐震対策検討の取り組み状況を報告する。道路盛土の耐震性に関して、より客観的かつ実務的である地震危険度マクロ評価を適用し、それに基づく耐震対策計画立案を全国に先駆けて実施したものである。これにより、対策の優先度を明確にしたうえで効果的な耐震対策計画案を策定するに至っている。

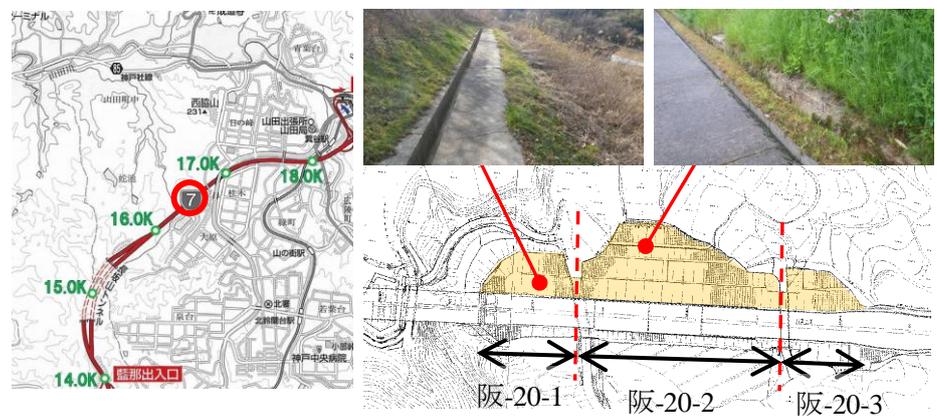
図-1 現地調査による盛土構造の区分(阪-20)

#### (1) 阪-20(当初の危険度評価点:68)

傾斜地を横断する沢部の盛土であり、Boxカルバートにより盛土が隔てられていることから、同一盛土として扱うのではなく、3区分することが妥当と判断した。阪-20-1は盛土下方の小段に沿って農業用水路があり、水路の山側では部分的に浸出箇所が見られ、塩ビパイプを施している箇所もある。阪-20-2の原地形はすり鉢状の集水傾斜地に段々状の水田がある地形であり、恒常的に顕著な湧水が見られる箇所がある。さらに阪-20-3は、盛土規模が他の2区間より小規模である。

現地調査及び竣工図の確認により、阪-20-1では湧水が見られないことから63点、阪-20-3は湧水がないことに加えて補強構造（抑止杭）があることを考慮し、41点と再評価した。

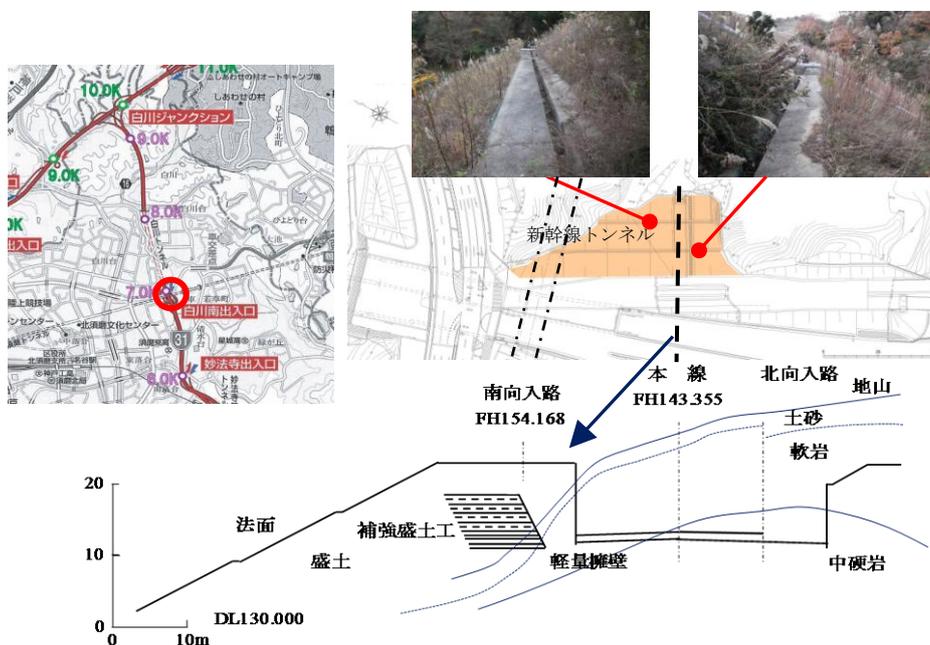
図-2 竣工図確認による補強状況(阪-38)

トンネルに繋がる掘り込み式本線（一部、Boxカルバート）を背後にして、入路及び料金所が天端にある高盛土（高さ約20m）である。

竣工図等を精査したところ、2つの沢が合流する傾斜地山上の盛土であり、一方の沢の直下には新幹線トンネルがあることから、盛土による影響を最小限とするため、FCB盛土（気泡混合軽量土）及びEPS盛土（発泡スチロール軽量土）で施工されていることを確認した。また、他方の沢は入路の料金所付近に相当し、沢の底部はFCBが施され、その上方の盛土は本線の軽量擁壁の背後に当たり、盛土内に補強盛土工の存在も確認した（図-2）。さらに、盛土背後の本線の擁壁あるいはBoxカルバートの底部は傾斜した軟岩及びその下の中硬岩にあり、山側からの地下水は遮断されているものと推察された。

以上、盛土の補強構造及び施工状況を評価した結果、危険度評価点は55点となり、補強・補修の必要はないが、設計時から注意が払われた盛土であることを鑑みて、重点監視とした。

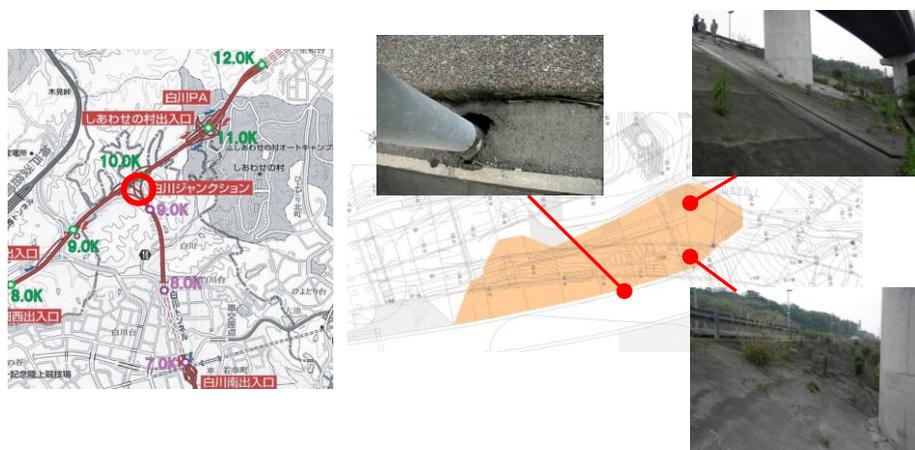
図-3 現地調査による変状の確認(阪-39)

沢部に並行した斜面上に設置された盛土であり、盛土下部は補強土構造、上部

は腹付け盛土構造である。

現在の変状について、路面と側溝の間では隙間が生じており、幾度となく補修されている箇所である。また、法面の中腹にある橋脚の周囲は、山側で吹付けモルタルがせり上がり、谷側では沈下している形跡があり、吹付けのずり落ちが見られる（図-3）。このように、進行が危惧される吹付け部の沈下あるいは表層のすべり抑制するためには、盛土全体の安定化が必要と思われる。

以上、吹付け部の変状が恒常的に進行しているため、耐震補強の実施が必要と判断した。なお、当該箇所の補強工法についての検討は別途実施済みである<sup>4)</sup>。

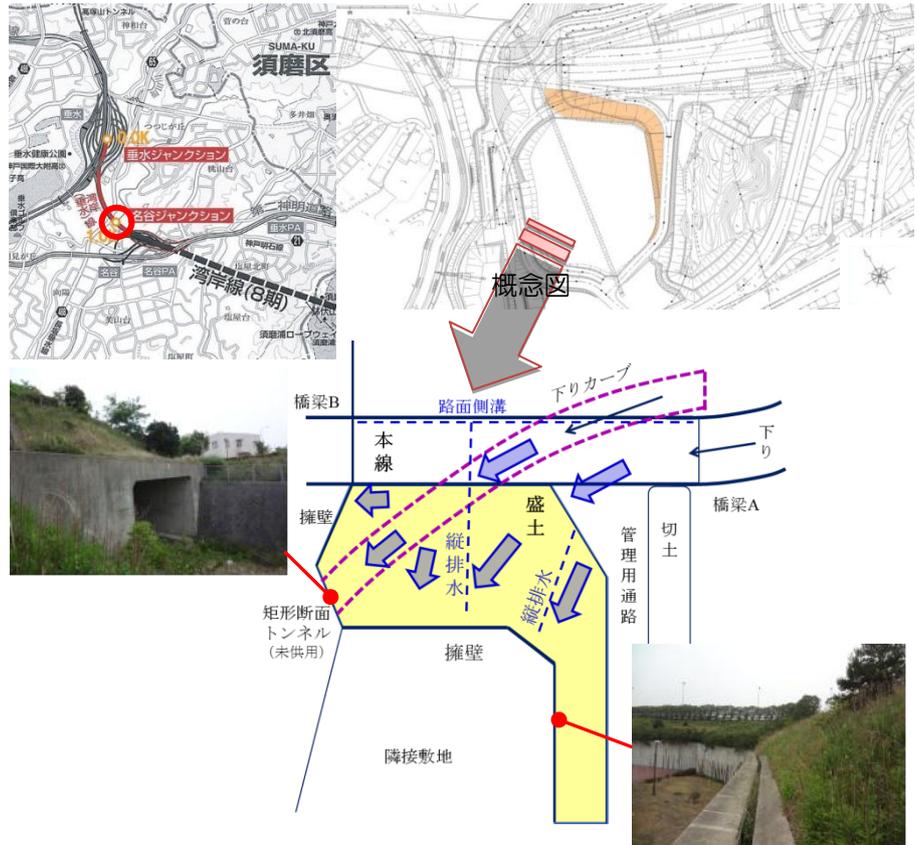
図-4 現地調査による変状の確認(阪-40)

図-4 の概念図のように、盛土上部の本線は橋梁 A からの下り勾配が切土部を経て、橋梁 B に至る盛土部に相当している。盛土と隣接する敷地境には L 型の平面形状のコンクリート擁壁があるが、その角部は平成 16 年の台風 23 号の際にすべりが発生している。この角部の天端は管理用道路であるが、路面は一部沈下するとともに、クラック (補修済み) が随所に見られる。本線の路面排水は中央分離帯側の路肩の側溝に入り、道路を横断して盛土側の縦排水に流れ込み、盛土側に集水する系統になっている。

上記のすべり発生後、排水が強化されているが、本線下に至る長尺排水塩ビパイプおよび法面の表層部には鋼製の排水補強パイプが打設されている。現地調査時には、いずれのパイプも排水の形跡が見られ、排水パイプは機能していると推察された。しかし、コンクリート擁壁からは恒常的な湧水が見られている。

現地調査で注視されたことは、本線部の盛土内を横断するようにカーブして設置されている下り勾配のトンネル構造物である。図-4 のように、トンネルの外壁面に沿った上流側 (橋梁 A) からの浸透により、擁壁とトンネルに挟まれた盛土部が、人為的な集水地形となり、滞水により盛土の湿潤状態を助長しているために、擁壁面からの恒常的な湧水に繋がっているものと推察された。現地調査から、横断管などによる排水処理および排水強化後に変状は進行していないことを再評価した結果、危険度評価点は 60 点となった。
