# PC 桁大規模修繕工事における 外ケーブル補強設計方針の確立と施工

阪神高速道路(株)大阪管理局保全部保全工事課	西原 知彦
阪神高速道路(株)大阪管理局保全部保全工事課	野崎 悟
阪神高速道路(株)大阪管理局保全部保全設計課	橋爪 大輔
阪神高速道路(株)建設・更新事業本部神戸建設部プロジェクト第一課	佐藤 彰紀

## DESIGN PRINCIPLES AND CONSTRUCTION FOR STRENGTHENING EXTERNAL TENDONS IN LARGE-SCALE REPAIR TO PC GIRDERS

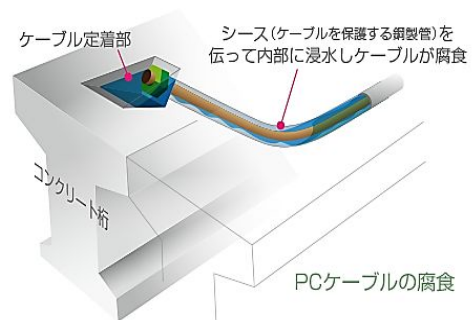
図-1 PC 桁内ケーブルの腐食イメージ

昭和 60 年の阪神高速設計基準が適用される以前に製作されたポストテンション式プレストレストコンクリート桁(以下「ポステン PC 桁」という)は、内部に配置された PC ケーブルの一部が桁上面側に定着され、PC ケーブル緊張後に後埋めの処置が施されている。上面定着部は舗装直下であり、建設時は防水工が未整備であったことや、PC ケーブルと桁を一体化させ PC ケーブルを保護するシース内のグラウトが十分に充填されていないこと等が要因となり、後埋め部から雨水が浸透し、シース内に滞水、ケーブル腐食に至る事例がみられた(図-1、図-2、写真-1 参照)<sup>1)</sup>。

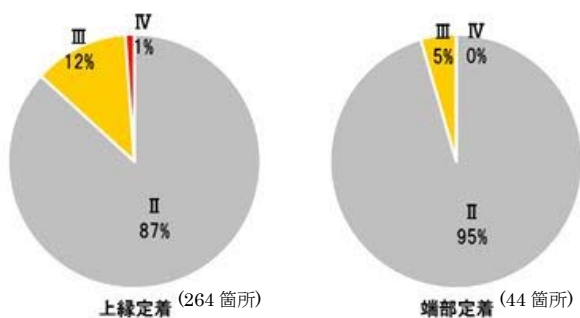
図-5 定着位置による腐食度Ⅱ以上の比較

今回、端部定着ケーブルにおいても腐食度調査を一部実施したため、腐食度Ⅱ以上が確認された箇所数を定着位置で比較した(図-5)。図より上縁定着ケーブルにおいて腐食度Ⅲ以上の損傷が発生するリスクは、端部定着ケーブルの約3倍有することが確認された。これまでの大規模修繕事業の方針どおり、上縁定着構造を採用しているPC桁の修繕を優先的に進める必要がある。

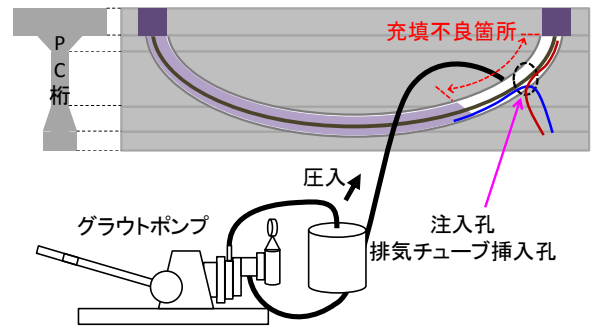
図-8 チューブ法のモデル図

第2章、2-3節 PC ケーブル腐食度調査(微破壊調査)において、既設 PC ケーブルのグラウト充填不良が確認された場合には、グラウト再注入工を実施している。グラウト再注入施工箇所数を表-6に示す。また、微破壊調査時においてシース内から出水が確認され、その塩化物イオン濃度が200ppm 以上の場合、あるいは PC ケーブルの腐食判定がⅡ以上であり、ケーブル表面から塩化物イオンが確認された箇所に対しては、マクロセル腐食対策として亜硝酸リチウムを含有した防錆グラウト材を使用した。

再注入工法としては、阪神高速補修要領<sup>5)</sup>による方法、排気チューブを未充填区間の上下端まで挿入し充填確認が可能なチューブ法、真空ポンプにより未充填区間を真空化し空気のこりを防ぐ真空法の3タイプを比較検討した結果、排気チュー

ブの挿入長を測定し充填範囲を把握することで品質管理面において優位であるチューブ法を標準工法として採用することとした<sup>6)</sup>(図-8)。
