本線部の法面崩落を想定した かご枠による復旧工法の効果検証

VERIFICATION OF EFFECTIVENESS OF REPAIR METHOD USING CAGE FRAMES ASSUMING SLOPE COLLAPSE ON EXPRESSWAYS

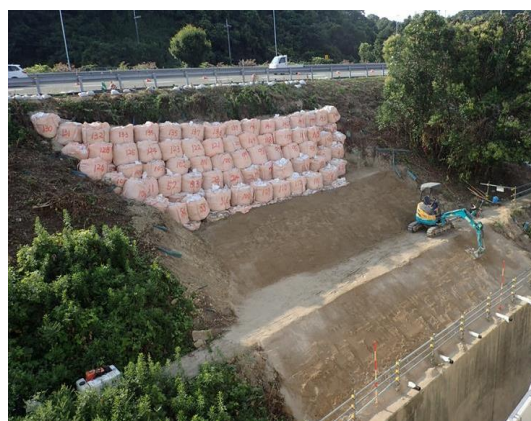
写真-1 大型土のうによる応急復旧状況

直近の国内における比較的大規模な風水害として、「平成 30 年 7 月豪雨」災害が挙げられる。阪神高速道路においても当災害の影響を受け、7 号北神戸線（下り）藍那出路直下の法面において崩落事象が発生した。当該現場における応急復旧工法は、大型土のうの積み上げ設置による仮土留め工を採用され、昼夜連続にて、およそ 10 日間に

わたり設置・撤去作業を実施した¹⁾²⁾ (写真-1)。その後、本復旧工事を行い、補修を完了させるまでに約 2 ヶ月を要した。

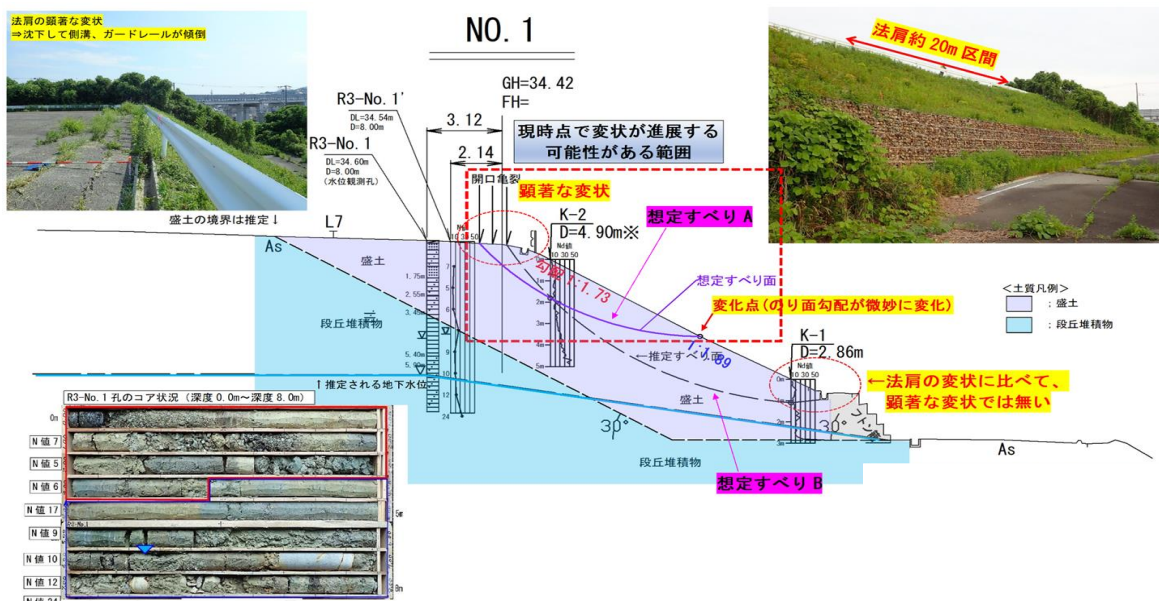
図-2 盛土法面 変状概要図

測量を含む各種地質調査結果を踏まえ、盛土法面に確認される変状範囲を図-2 のとおり整理した。変状内容としては、盛土法面中腹から法肩の範囲で生じているものと推定した。

盛土法面において確認された変状は、①アスファルト舗装の亀裂、②側溝、ガードレールの傾倒、

③縦排水工のシーリングコンクリートのずれ、④縦排水工と小段排水溝合流部付近の押出しと側溝閉塞、⑤小段排水溝の傾倒である。

また、地質調査の結果を踏まえ、盛土法面に確認される変状は、盛土表面のゆるみに伴う表層すべりに起因するものと推定した。

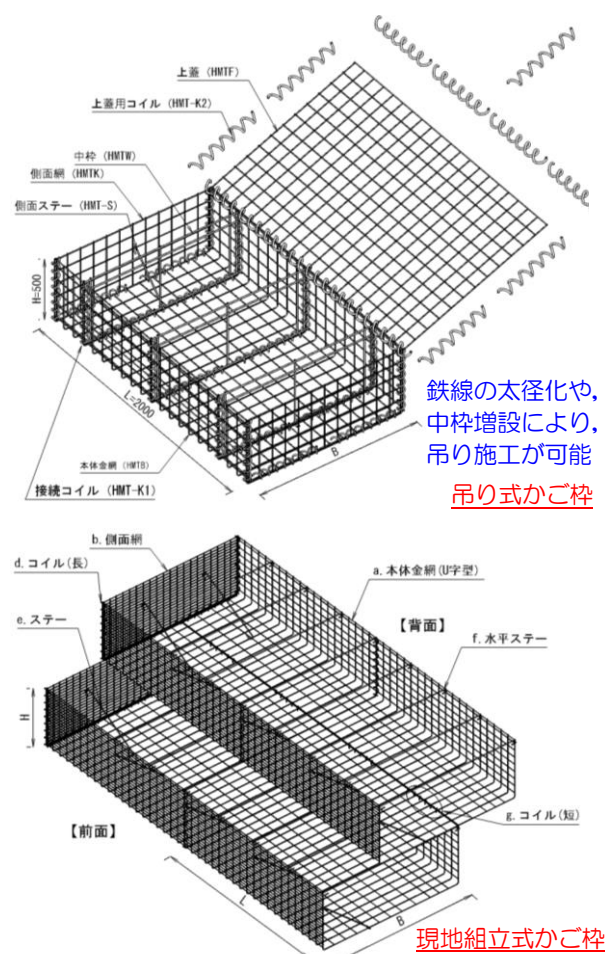
図-3 かご枠構造図

法面崩落が車道にまで達した場合での早期復旧を目指し、路体内にかご枠を埋設し、本設構造物とすることを考えた。路体内には、吊り式かご枠とし、法面部には現地組立式かご枠の2種類のかご枠を用いることとした(図-3)。

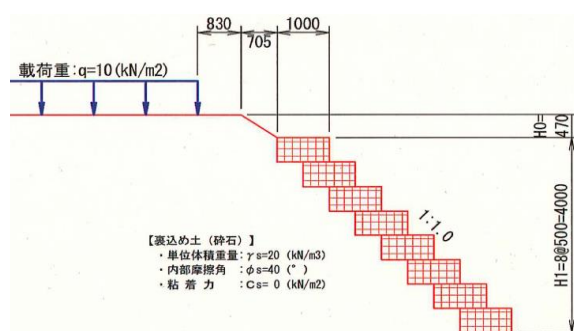
図-4 かご枠 安定計算モデル断面図

盛土仕様の設計検討を行うにあたり、盛土内へ埋設する吊り式かご枠については、構造的に安定することが想定される。しかし、法面部へ設置する現地組立式かご枠に関しては、背面土圧を受けることとなる。そのため、当該かご枠については、盛土高が最大となるかご枠設置区間中央部の断面位置の条件で、図-4 に示すモデル図に基づき、安定計算を実施した。盛土高さ 4,470 mm、かご枠8段、法面勾配は、1:1.0とした。材料定数については、日本じゃかご協会の資料を参考に、かご枠工の中詰め材は、砕石とし、単位体積重量 $\gamma_c = 17 \text{ kN/m}^3$ 。裏込め土は、締め固めた単粒砕石を使用するため、 $\gamma_s = 20 \text{ kN/m}^3$ 、せん断抵抗角 40° 、粘着力 $C_s = 0 \text{ kN/m}^2$ 。支持地盤は、現況の盛土となるため、定数設定においては、種類を砂質土、許容支持力度 $q_a = 200 \text{ kN/m}^2$ 、摩擦係数 0.6、付着力は、考慮しないこととした⁸⁾。また、かご枠底面と地盤との付着力も考慮しないこととした。土圧は、試行くさび法による算定式とした。載荷重は、盛土上面に自動車荷重として、 $q = 10 \text{ kN/m}^2$ とした。これらを所定の算定式に当てはめ、転倒、滑動、支持力それぞれ項目の安定計算を実施した。表-1 に示す計算結果のとおり、いずれの評価項

目においても、許容値を満足するものとなった。

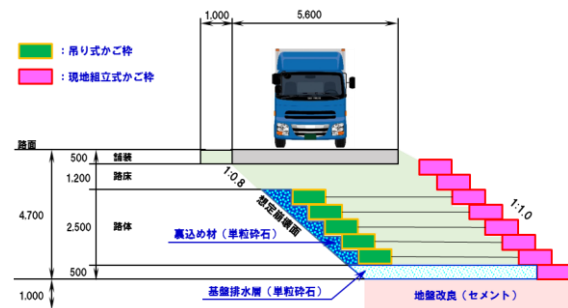
図-5 盛土標準断面図

盛土標準断面図を図-5 に、かご枠一覧表を表-2 に示す。

- ①盛土の全高は 4.7 m とし、盛土内へ吊り式かご枠を 5 段、法面部へ現地組立式かご枠を 8 段、それぞれ 1:1.0 の勾配で延長約 20 m 設置した。
- ②一体化を図るために、かご枠同士を連結するとともに、路体内と法面側のかご枠も連結材により連結した。
- ③中詰め材の違いによる力学的性能を比較するため、路体内に埋設する吊り式かご枠の中詰め材を再生砕石と割栗石の 2 種類とした。かご枠の仕様については、吊り式の本体金網、側面網、上蓋を、線 $\phi 5$ mm、網目 $\square 100$ mm の亜鉛アルミ合金先メッキ溶接金網とし、補強筋、中蓋、ステー、コイルも同様の防食仕様とし

- ④盛土構築後の上載荷重による沈下を抑制するため、かご枠工最下段となる床付け底面より深さ 1 m を配合量 100 kg/m³ の仕様でセメント攪拌による地盤改良を実施した。
- ⑤造成後の盛土内における排水機能確認を図り、舗装背面へ雨水流入部の位置付けで、砕石舗装を設けることとする。

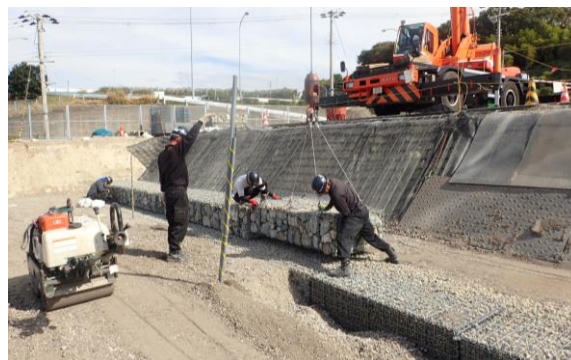
写真-2 吊り式かご枠設置状況

かご枠の設置については、Type-B・C のかご枠に関し、枠の組立て、および中詰め材の設置作業を吊り作業前に実施した。中詰め材の設置に際しては、かご枠内へ均一に敷設するよう留意し作業を行った。かご枠の吊り作業については、写真-2 に示すとおり、ラフタークレーンにより所定位置まで

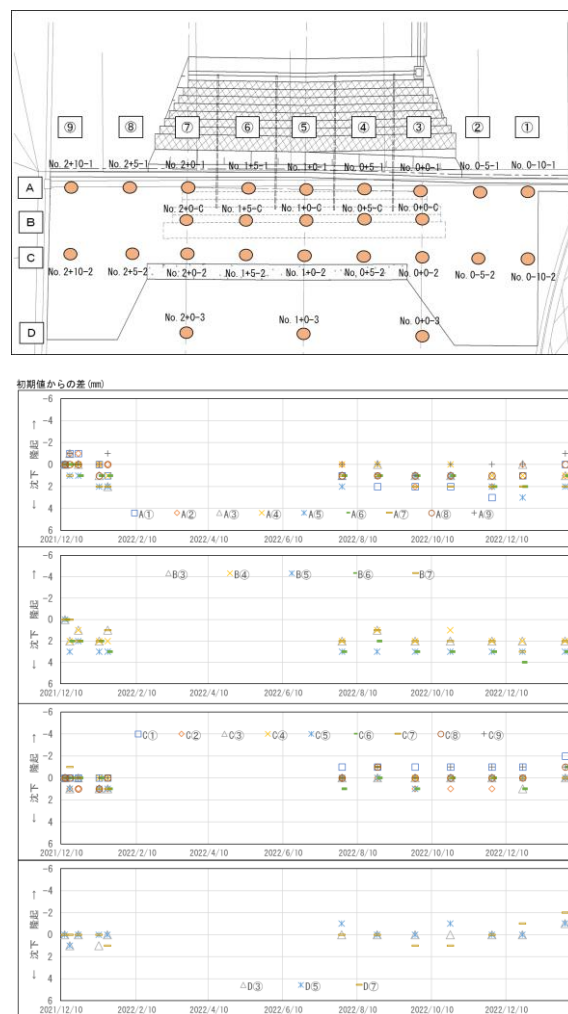
図-8 水準測量結果 経時変化図

舗装路面の各測点に対する水準測量結果 経時変化図を図-8に示す。

舗装路面上の測点は、横断方向に5m間隔で9断面、縦断方向にA～Dの4測線を設け、路肩側より順に、A, B, C, D測線として配置した。

走行後の最終沈下量は、いずれの測点における計測値について極めて小さく、沈下が継続して増大する傾向は認められなかった。

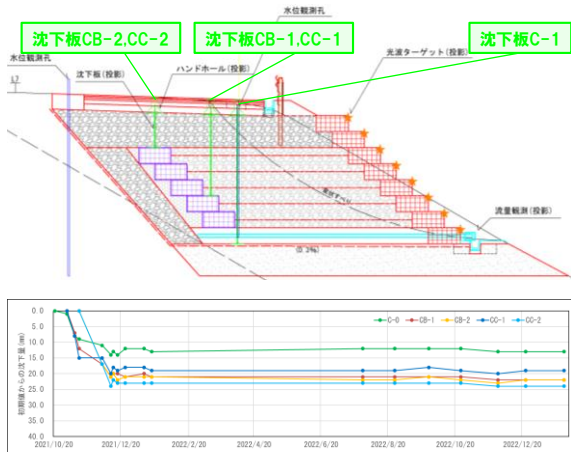
図-9 水準測量結果 経時変化図

沈下板に対する水準測量結果 経時変化図を図-9に示す。沈下板は、盛土中心部のC-0、かご枠Type-B側のCB-1・2、かご枠Type-C側のCC-1・2の計5箇所へ設け、経時変化を比較した。

て、最大値で 24 mm の沈下量が確認されるものの、以降の計測期間内においては、沈下傾向は認められなかった。また、中詰材の違いによる沈下量の差異は 2 mm 以内に収まっており、有意な差はないものと考えられる。加えて、基盤排水層直下の支持地盤の沈下量は± 1 mm 以内に留まっている。これらの結果を踏まえ、盛土内の支持層として機能しているものと判断できる。

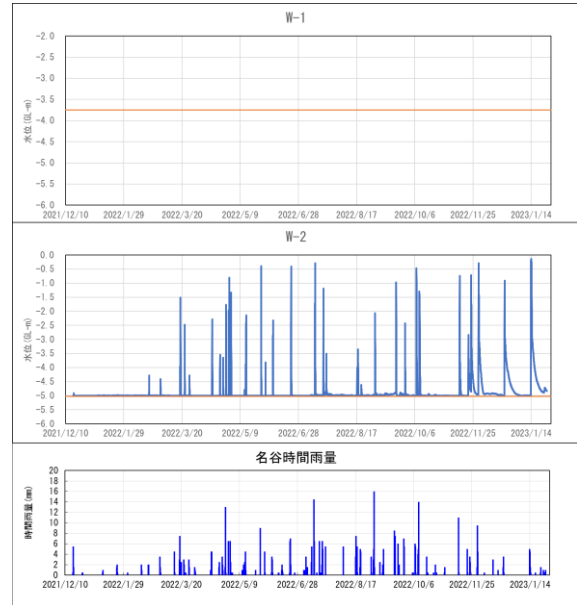
図-10 水位観測結果図

水位観測孔は、造成した盛土内と、背面の既設盛土内それぞれの水位変動状況を対比する目的で、2 測点設けた。図-10 に水位観測結果図を示す。

W-1 孔（造成盛土内）では、降雨後も含め、観測期間中において水位変動は確認されなかった。

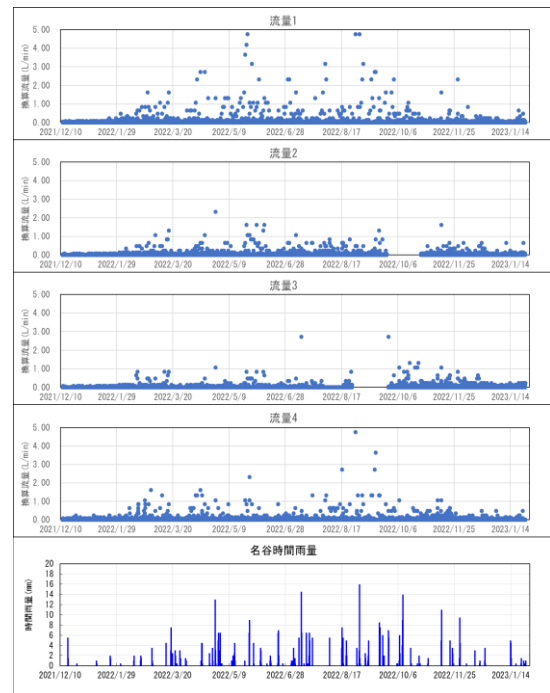
図-11 排水量観測結果図

基盤排水層内へ設けた 4 本の有孔排水管より排水される盛土内の流量について計測を行った。

図-11 に排水量観測結果図を示す。

総体的に、雨天時には相応の排水量が確認されるも、晴天時ではほとんど確認されず、観測されても、概ね 1.0 L/min 未満の排水量であった。

観測される雨量に伴い、これに応じた既設盛土内の水位上昇、盛土内からの排水があることから、相関性が確認できる。
