阪神高速道路の長期維持管理及び更新  
に関する技術検討委員会

提 言  
参考資料

平成25年4月17日

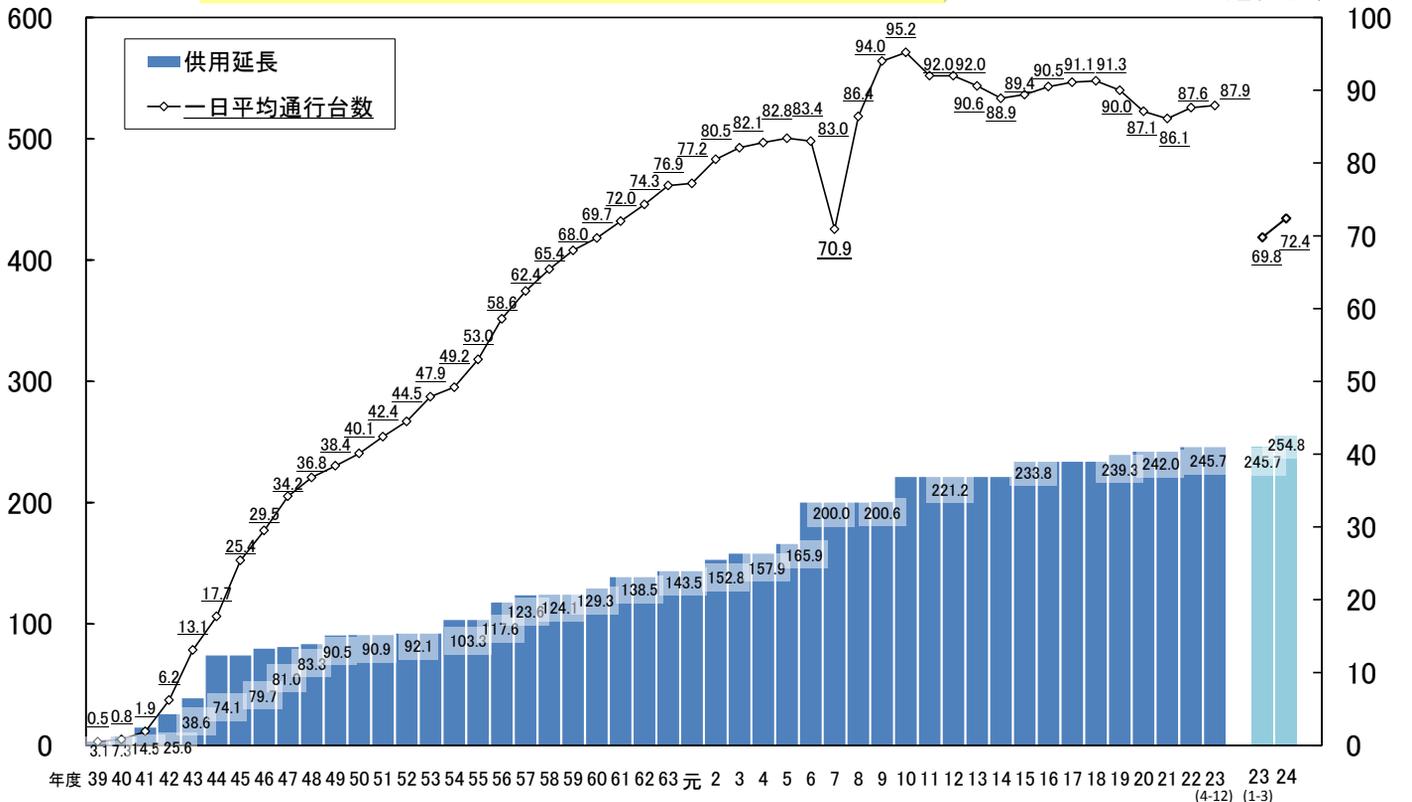
✓ 供用延長254.8km(平成25年4月時点)

✓ 日平均約72万台(平成24年度)が利用

一日平均  
通行台数(万台)

供用延長(km)

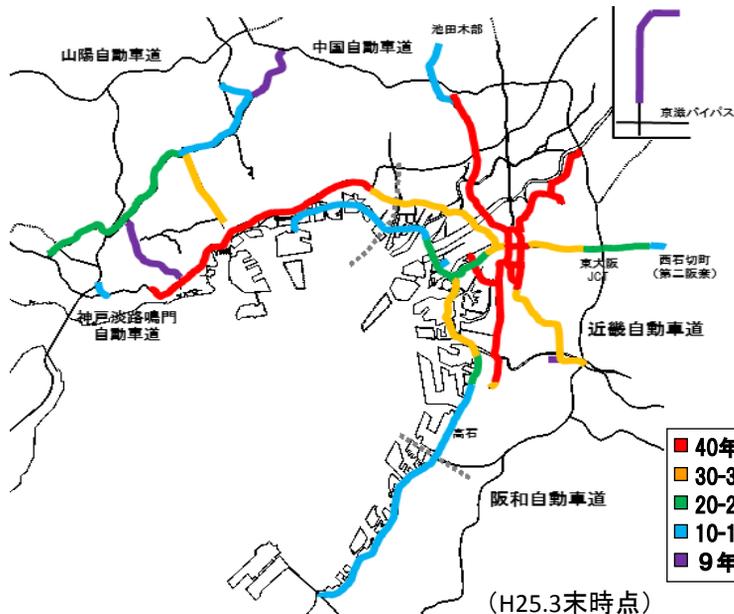
✓ 総延長254.8kmのうち、経過年数40年以上の構造物が約32%（約81km）、30年以上が約52%（約132km）あり、高齢化が進んでいる。

- 40年以上 大阪池田線、守口線、森小路線、堺線、神戸西宮線等
- 30～39年 大阪堺線、東大阪線、松原線、大阪西宮線、湾岸線等
- 20～29年 大阪東大阪線、湾岸線、北神戸線等
- 10～19年 大阪池田線延伸部、東大阪線、湾岸線、北神戸線等
- 9年以下 北神戸線、神戸山手線、京都線、大和川線

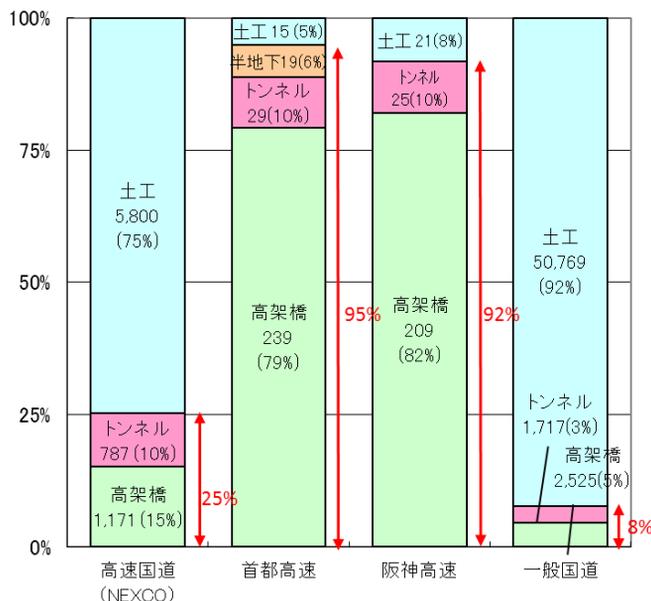
✓ 橋梁やトンネルなどの構造物比率が92%と高く、管理内容が多岐にわたる。

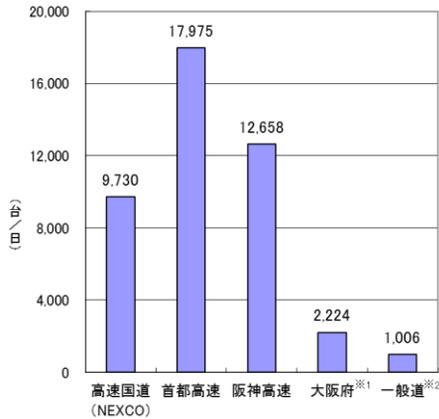
### 【大型車の平均断面交通量(道路別)】

- ✓ 大型車の交通量は大阪府内道路の約6倍、全国一般道の約13倍。
- ✓ 設計荷重を越えるような過積載車両が多数通行。

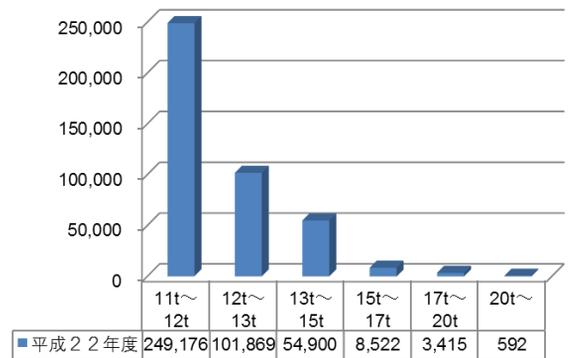
### 【過積載車両の実態】

※阪神高速道路の集約料金所で計測された軸重違反車両の軸数を集計

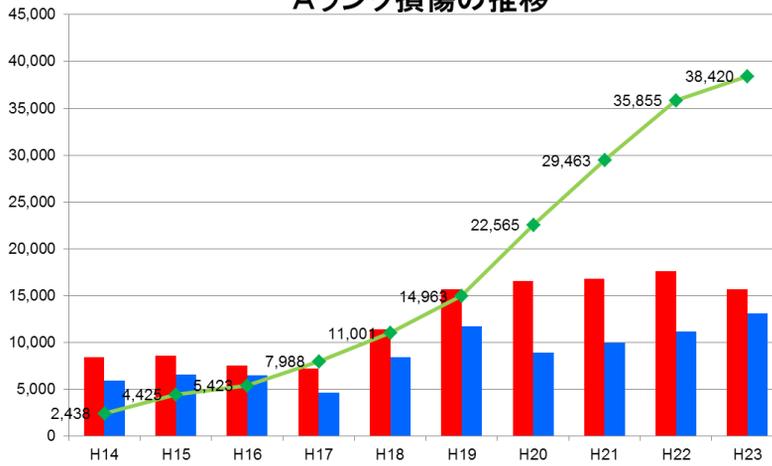
### Aランク損傷の推移

- ✓ 計画的な補修を必要とする損傷(Aランク損傷)が年々累積され、H23末時点で約3.8万件にのぼる。
- ✓ 要補修損傷数については、補修工事を進めているが、増加傾向。

※Aランク損傷とは機能の低下があり、対策の必要がある損傷をいう  
緊急を要する損傷はSランクと判定し、すでに補修を行っており、上記損傷数には含んでいない。  
要補修損傷数とは、損傷発見数と補修数との差の累積

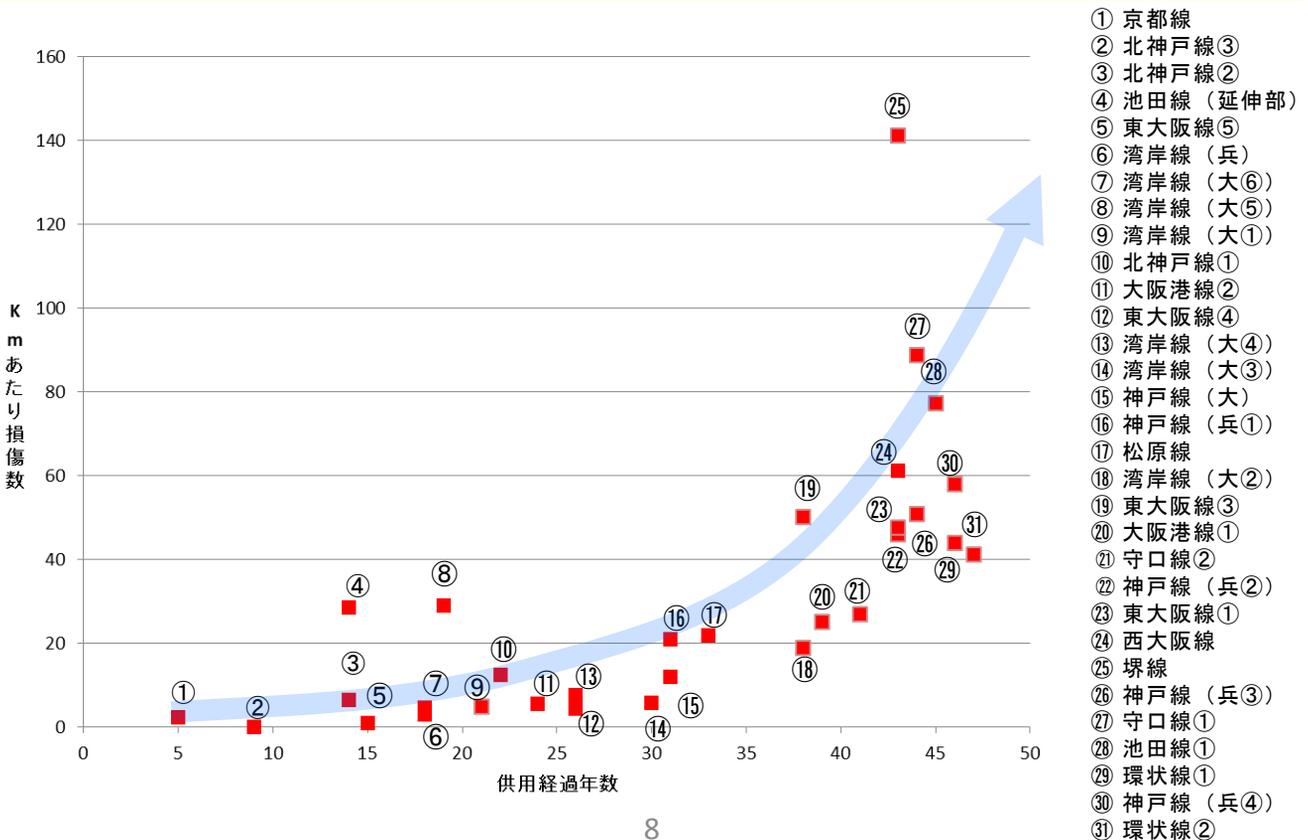
- ✓ 供用後概ね40年頃からkmあたりの損傷数が大きく増加する傾向が見られる

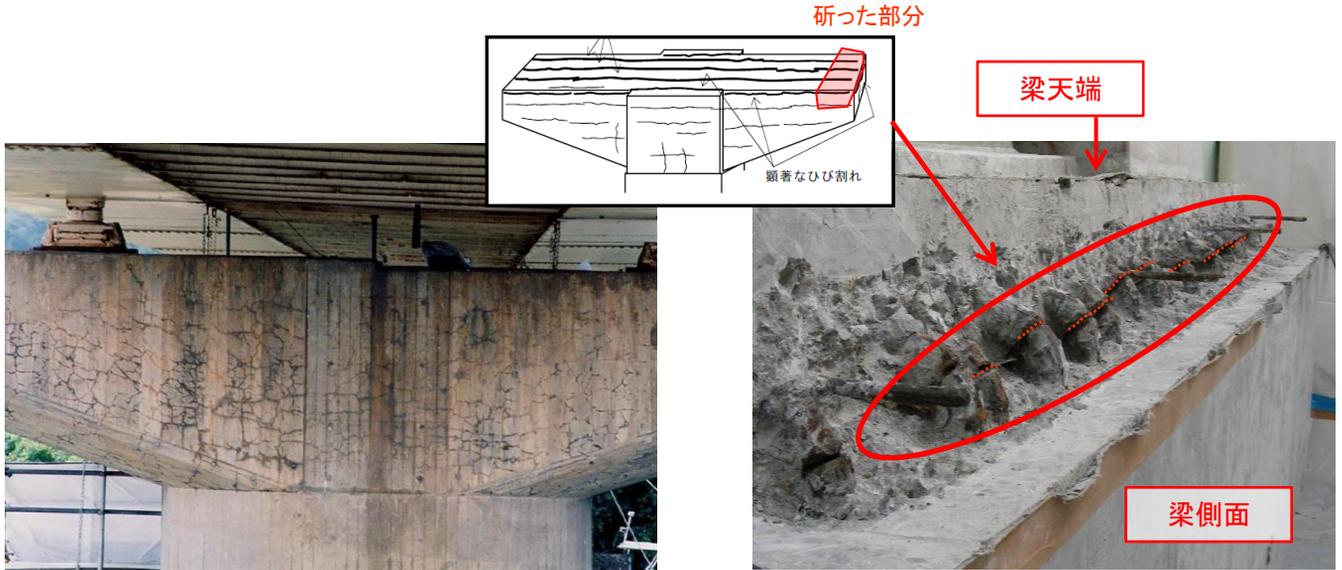
### ●ASR橋脚の損傷

- ・アルカリ骨材反応によりコンクリートに亀裂や鉄筋破断が発生

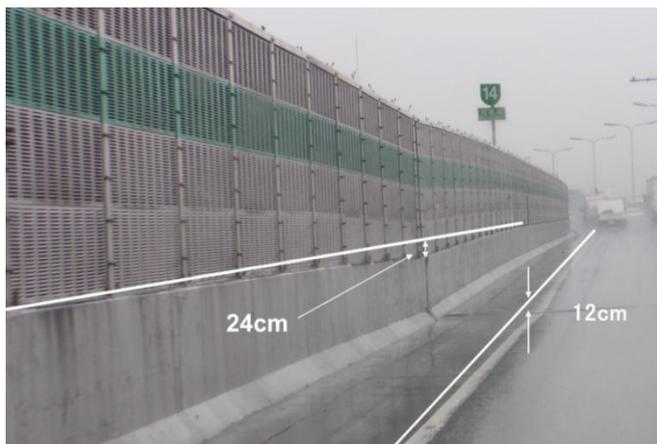
### ●支間中央にヒンジを有する橋梁の損傷

- ・支間中央有ヒンジ部において、路面の垂れ下がりが進行

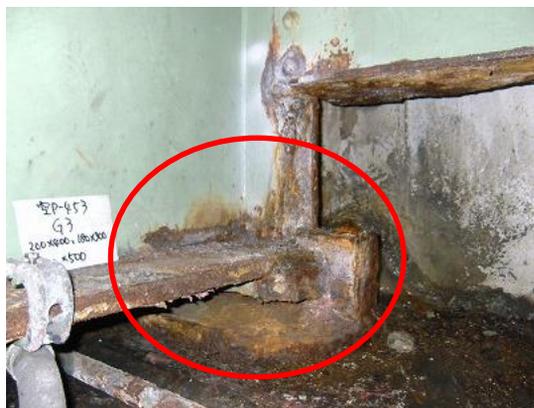
鋼桁端部の腐食による断面減少

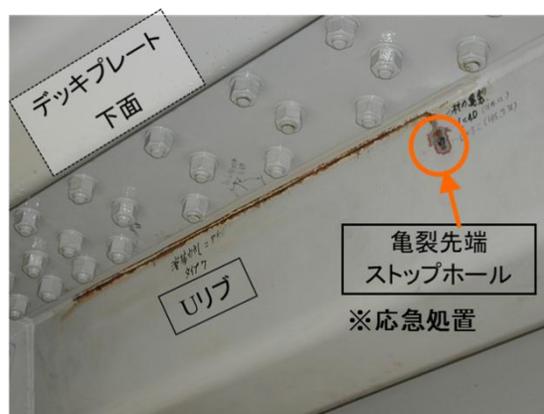
鋼床版のデッキプレートとリブ溶接部のき裂

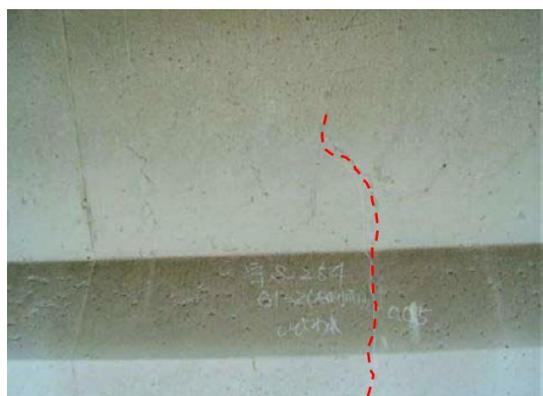
主桁のひびわれ

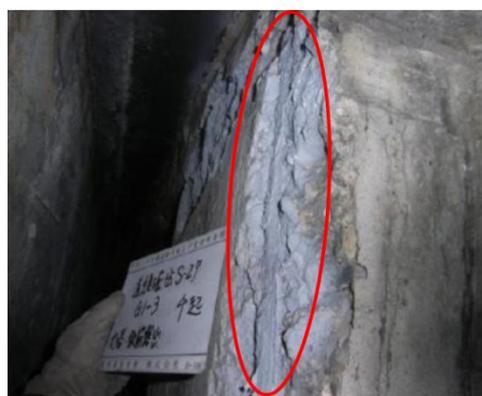
主桁の鉄筋露出

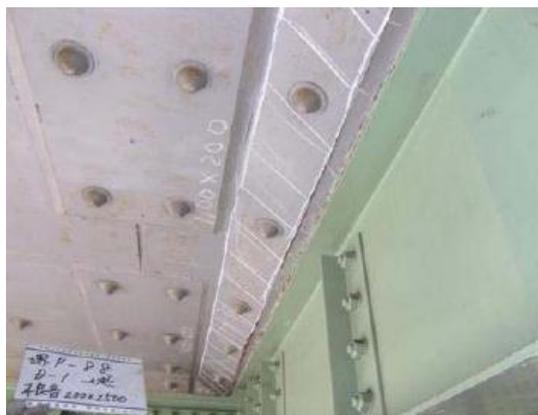
鋼板補強されたRC床版端部で不良音を確認

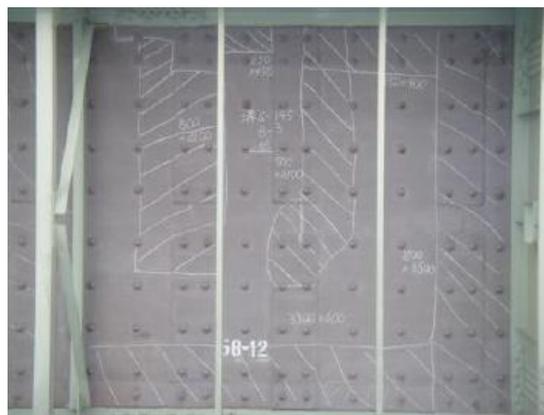
鋼板補強されたRC床版で不良音を確認された部位のチョーキング

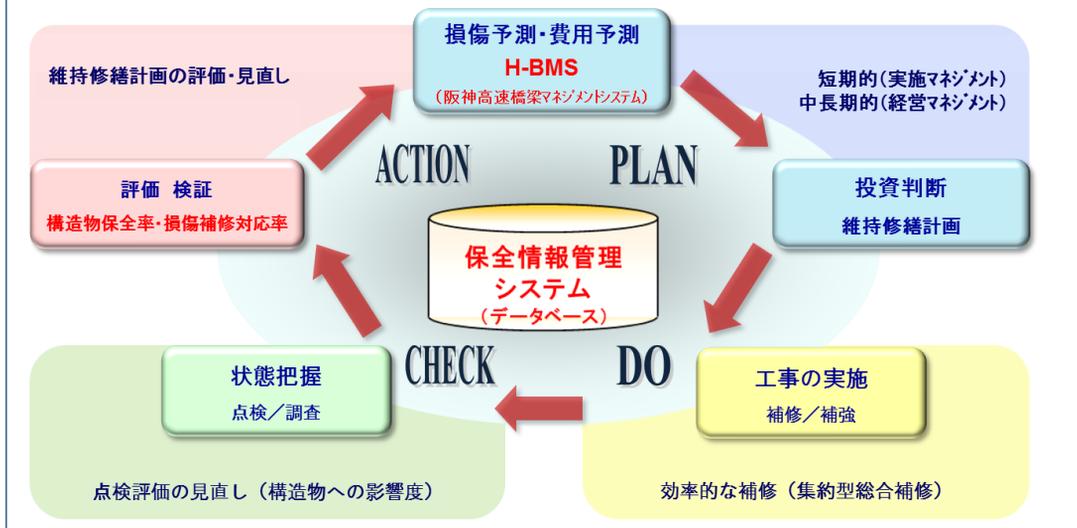
- ✓ 増加する損傷(Aランク損傷)を対象として、補修の費用対効果の最大化を図るため戦略的維持管理の枠組みを構築し、最適な橋梁マネジメントを実施。

- 構造物の資産状況、点検状況 ⇒ 保全情報管理システム(データベース)
- 構造物の管理水準 ⇒ 構造物保全率・損傷補修対応率
- 構造物の損傷発生予測 ⇒ H-BMS(橋梁マネジメントシステム)

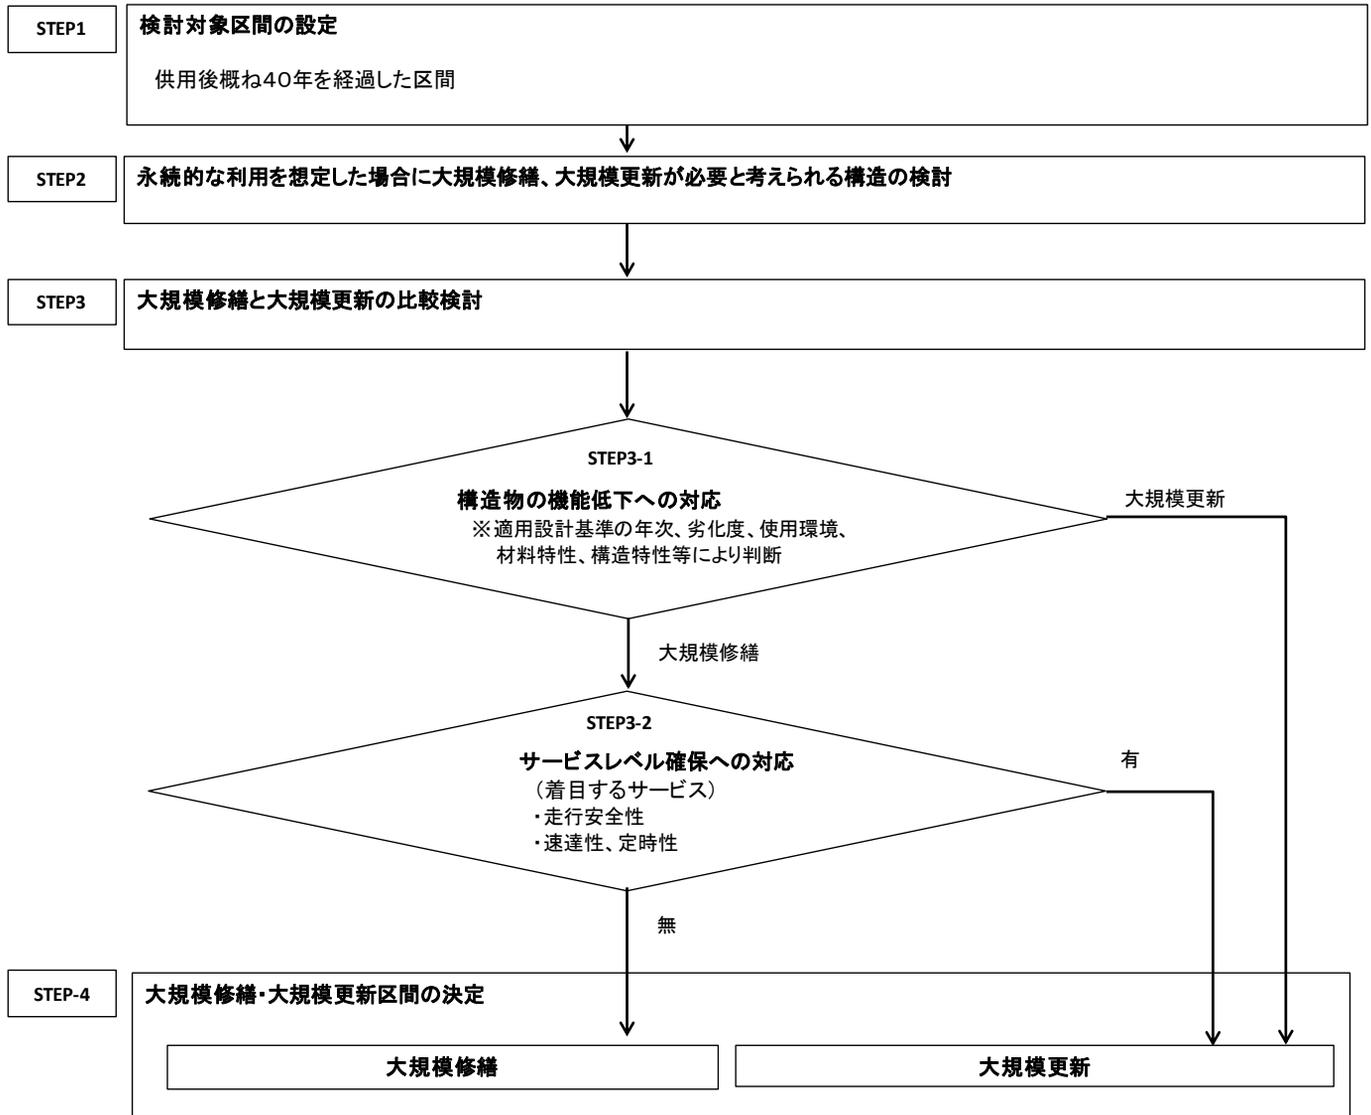
※STEP2において、検討された構造の内、PC有ヒンジ橋、建物一体構造については、検討対象区間外もSTEP3の検討対象に含む。

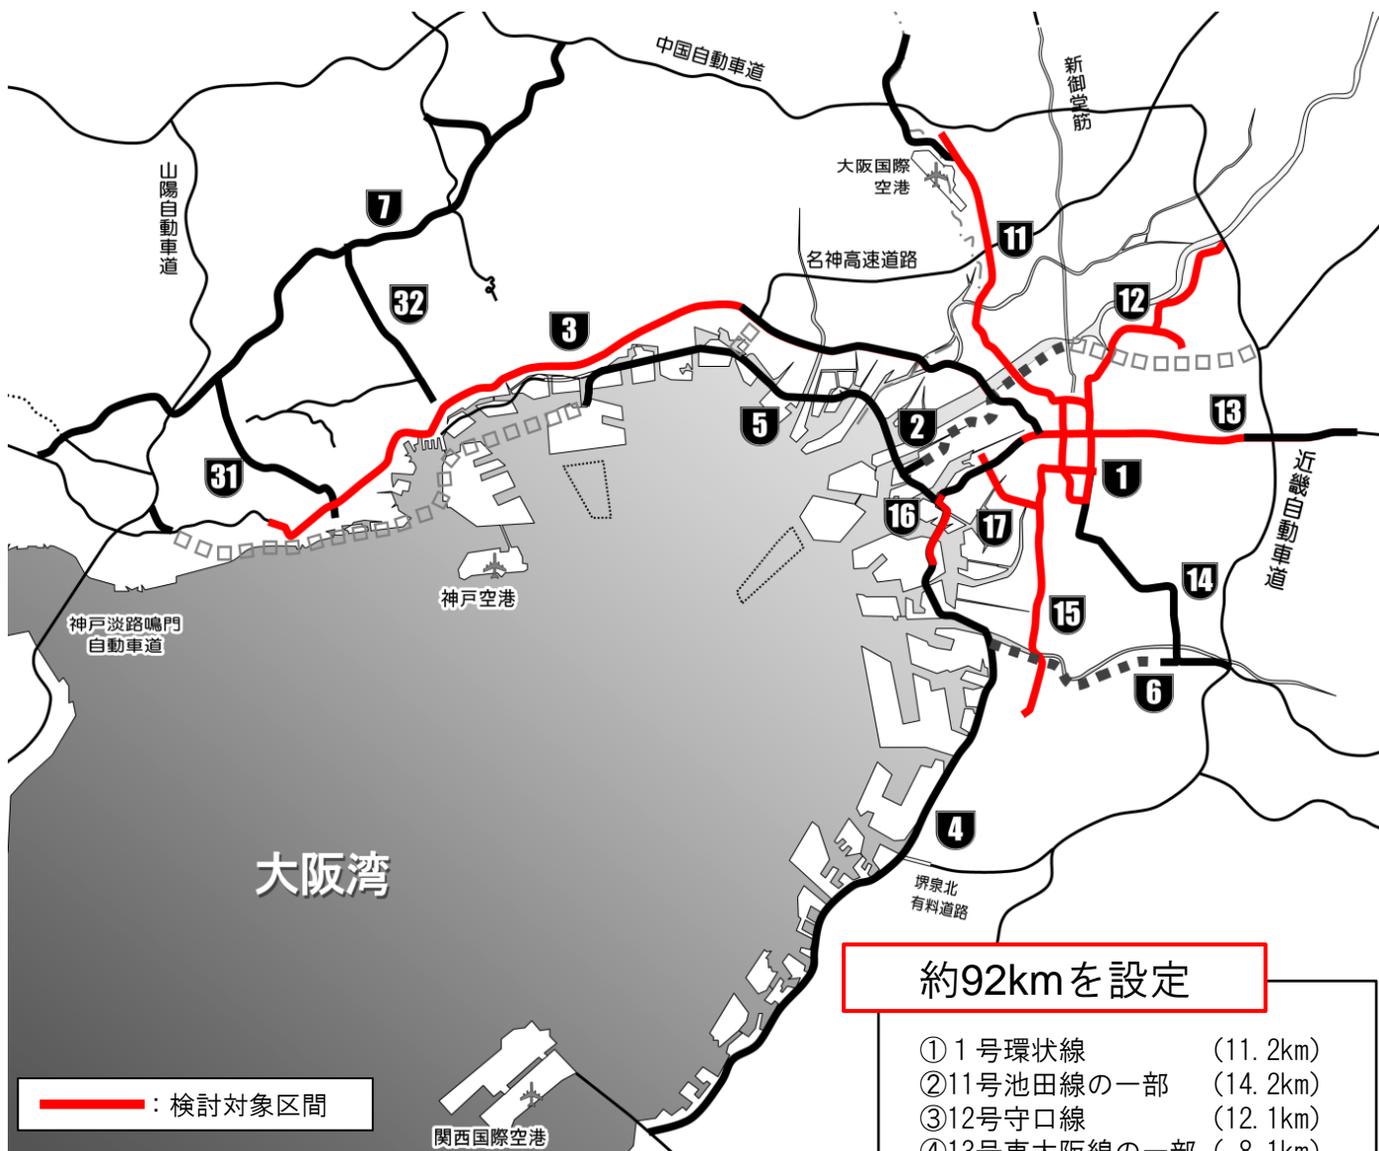
・ 供用後概ね40年以上を経過した区間を検討対象区間に設定

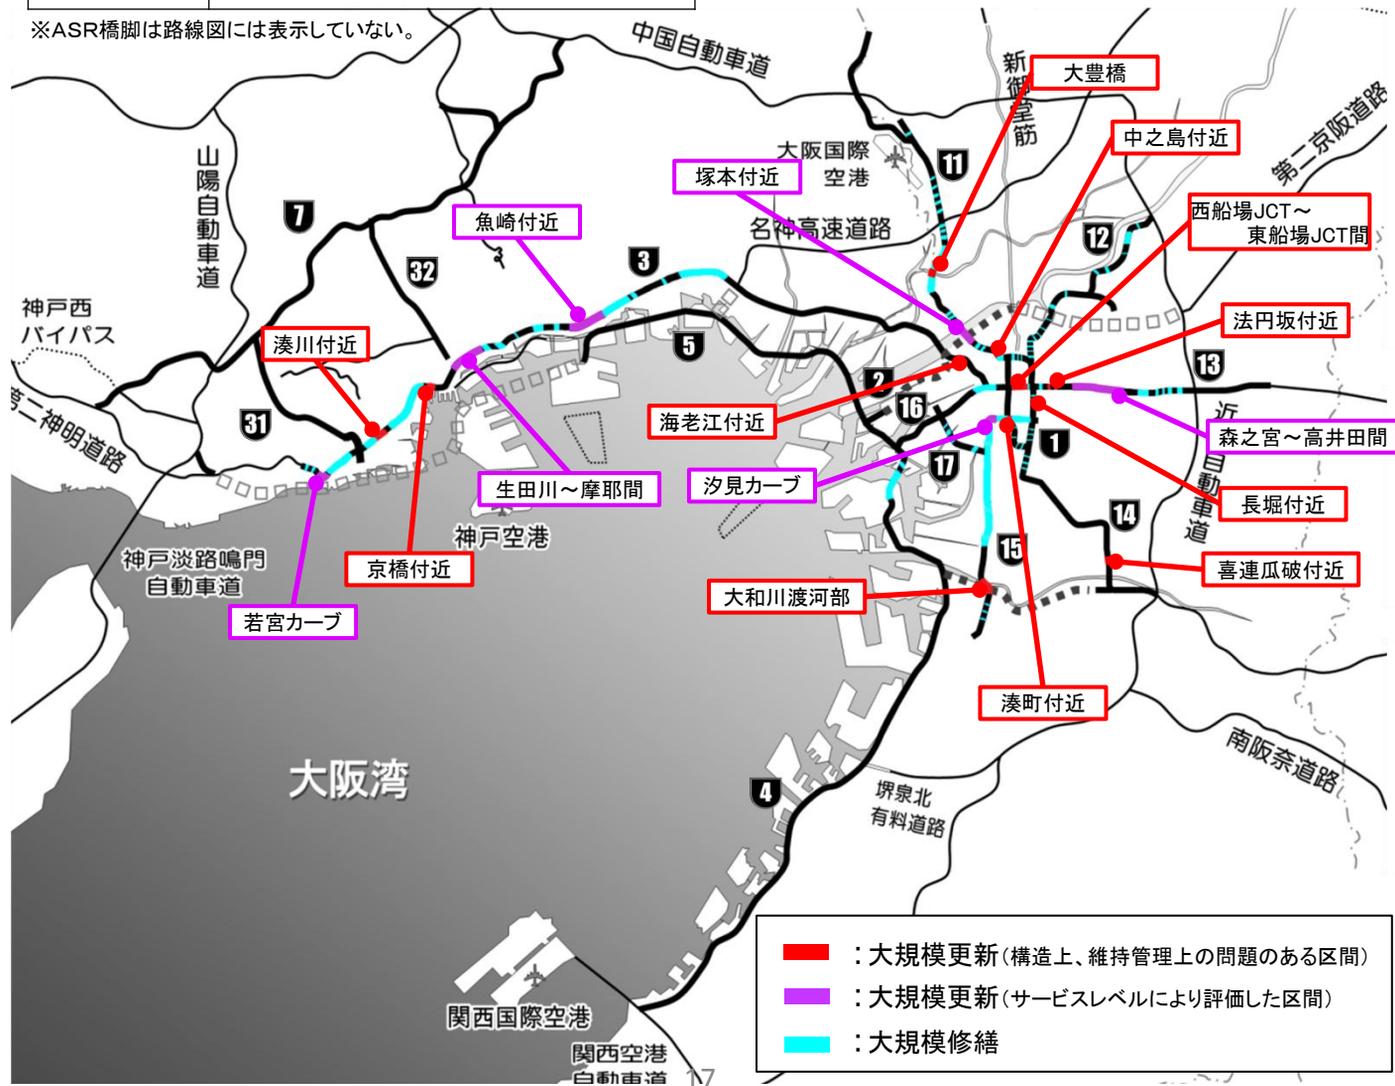
PC有ヒンジ橋	1号環状線 : 長堀付近 3号神戸線 : 京橋付近 14号松原線 : 喜連瓜破付近 15号堺線 : 大和川渡河部
建物一体構造	3号神戸線 : 海老江付近 11号池田線 : 中之島付近 13号東大阪線 : 西船場JCT～東船場JCT間
複合劣化橋梁	3号神戸線 : 湊川付近 11号池田線 : 大豊橋 13号東大阪線 : 法円坂付近
鋼製フーチング	15号堺線 : 湊町付近
ASR橋脚	3号神戸線(19)、4号湾岸線(1)、 13号東大阪線(2)、14号松原線(1)、 15号堺線(20)、16号大阪港線(7)、 17号西大阪線(1) ( )内は基数

※ASR橋脚は路線図には表示していない。

走行安全性	3号神戸線 : 若宮カーブ 15号堺線 : 汐見カーブ
速達性、定時性	3号神戸線 : 魚崎付近、 生田川～摩耶間 11号池田線 : 塚本付近 13号東大阪線 : 森之宮～高井田間

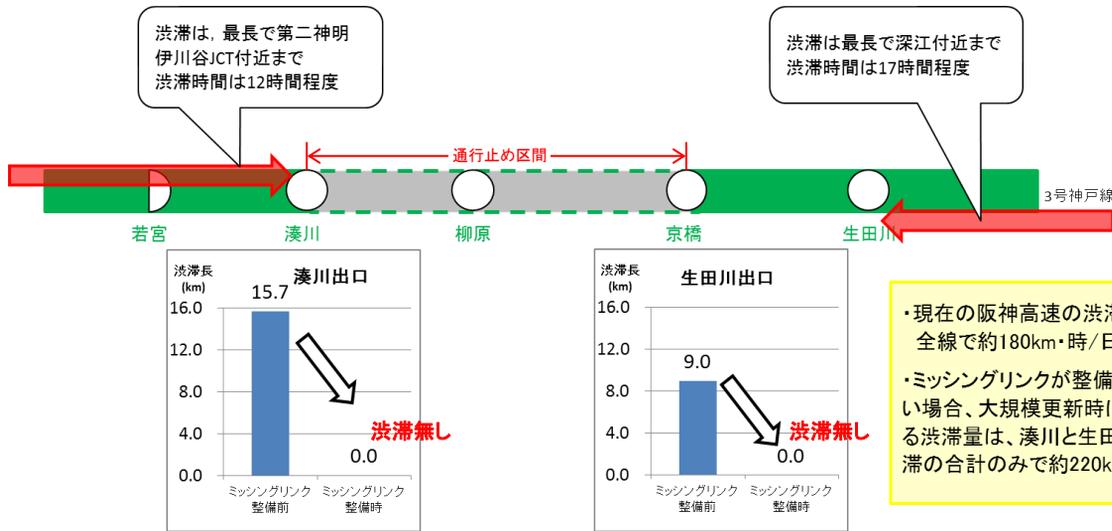
- ・高速道路では、ミッシングリンクが整備されていない場合は、湊川、生田川出口を先頭に高速道路本線で渋滞が発生、ミッシングリンクが整備されている場合は渋滞は発生しないと見込まれる。

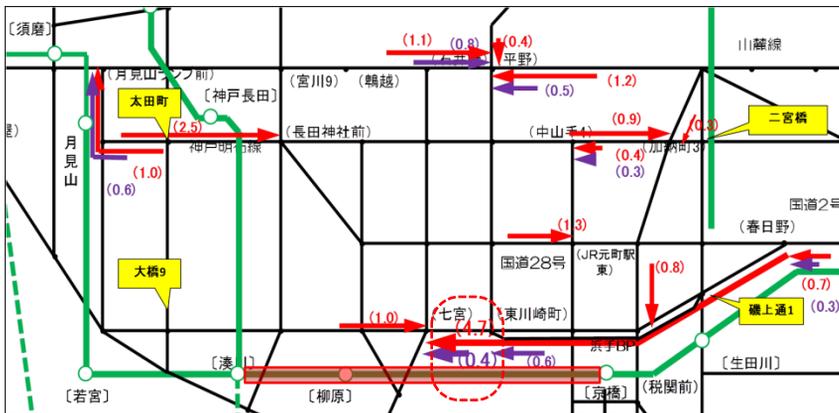
図 通行止め時の最大渋滞長の比較

- ・一般道では、ミッシングリンクが整備されていない場合は、国道2号(七宮)から、浜手バイパスを超えて4.7kmの渋滞が発生、ミッシングリンクが整備されている場合は、国道2号(七宮)から、0.4km程度の渋滞に軽減されると見込まれる。
- ・所要時間は、浜手バイパス～国道2号では、ミッシングリンクが整備されていない場合は30分増加するが、ミッシングリンクが整備されている場合は10分程度の増加に軽減されると見込まれる。

図中数字は、渋滞長(km)
