3号神戸線 JR山陽本線跨線部の震災復旧概要

要 約

キーワード：3号神戸線，JR山陽本線跨線部，震災復旧，鋼床版化

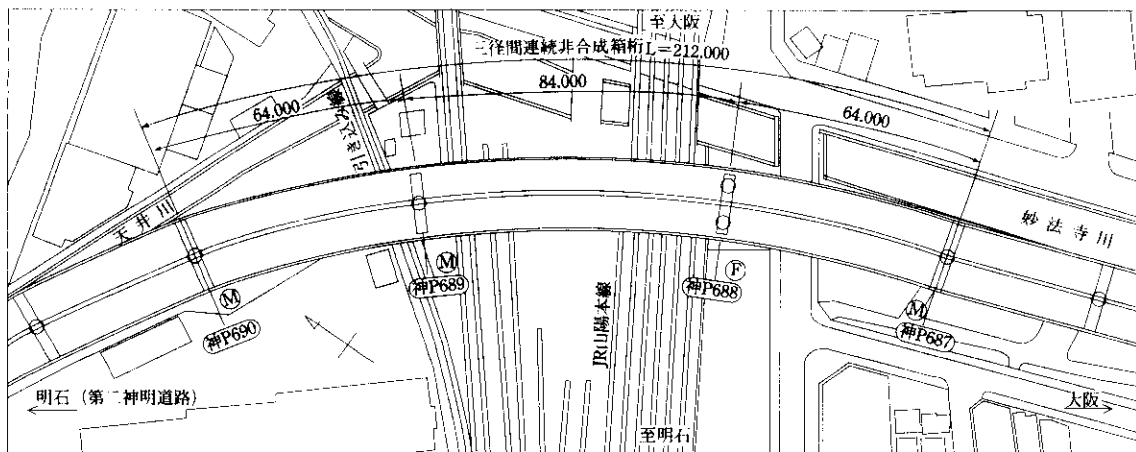
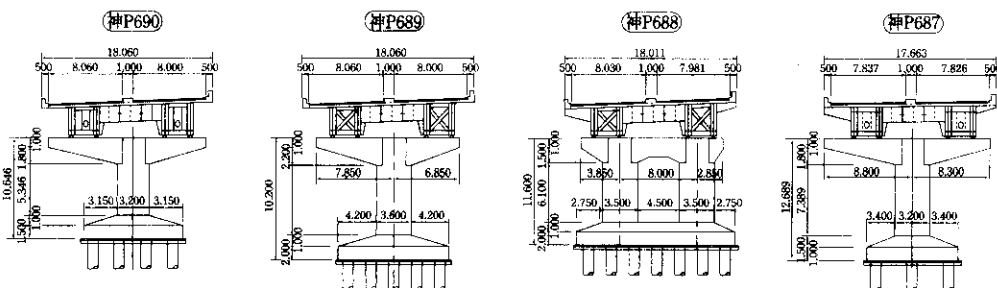
図-2 一般図

(a) 平面図

(b) 橋脚断面図

本橋は3号神戸線の西端付近に位置する3径間連続非合成箱桁である。JR山陽本線は本橋の中央径間の下を運行しており、明石側の側径間の下にはJR鷹取工場への引込み線がある(図-1, 2)。本橋の橋梁諸元を以下に示す。

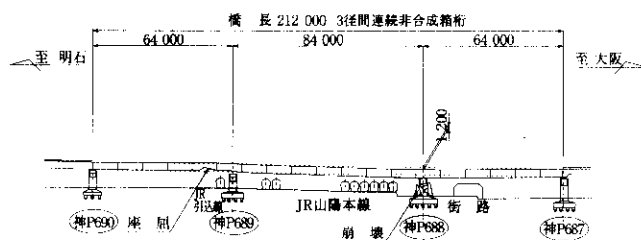
図-3 損傷状況

地震による損傷状況は図-3に示すとおりである。神P688橋脚(固定支承)がせん断破壊により橋軸方向に完全に崩壊し、これに伴って上部工が約1.2m沈下するとともに、明石側の側径間の主桁が座屈した(写真-1, 2)。

なお、神P687、神P689、神P690橋脚（いずれも可動支承）の損傷は軽微であり、表面に僅かなひび割れやコンクリートのはく離が見られる程度であった。また、崩壊した神P688橋脚の基礎についてはボアホールカメラによる調査を行ったが、フーチング、杭ともひび割れなどの異常は見られなかった。

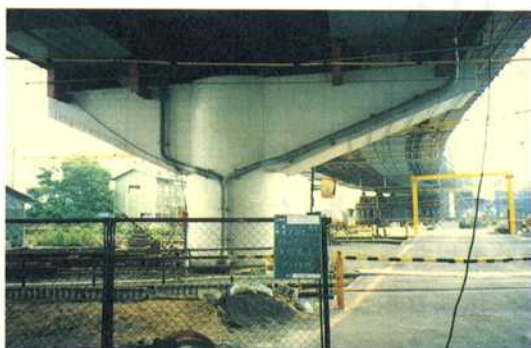
写真-4 暫定用橋軸方向ストッパー

- ②震災によって支承のサイドブロックが全箇所破壊されており、大きな余震が生じた場合の水平移動を拘束するものがない状態となっていた。このため、万一の余震のための保全措置として暫定用の落橋防止装置を設置した。設置箇所は残存する橋脚全て(神P687, 神P689, 神P690橋脚)の橋軸方向と橋軸直角方向である(写真-4)。

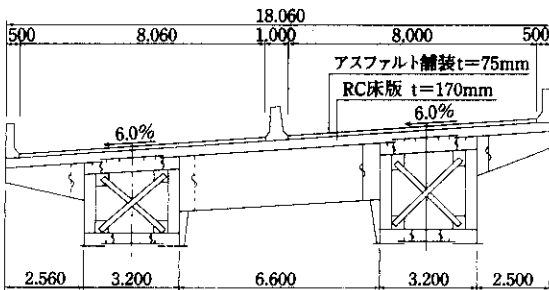
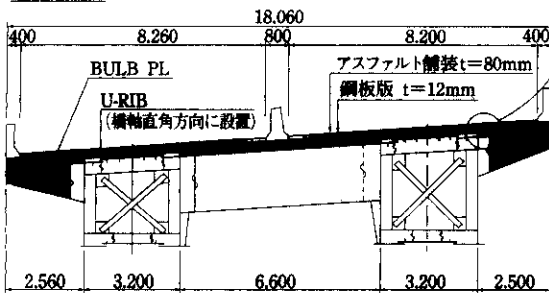
図-6 鋼床版化の改造概要

RC版時

鋼床版化時

鋼床版化の方法として表-5に示す3案を比較検討し、現地における施工性が比較的に有利で、死荷重の軽減も図れる③案の上載せタイプを採用した。鋼床版への改造は図-6のとおりであり、以下にその概要を示す。

- a) 主桁上フランジ上面に鋼床版をパネル化した部材を置き、床組作用のみ分担する構造とした。
- b) 主桁間および張出し部の鋼床版は、既存の横桁位置と横桁間の等分割位置に配置した横リブ

とブラケットで構成した。

c) 主桁上の鋼床版パネルには、版の剛性確保のためUリブを橋軸直角方向に配置した。また、他の鋼床版パネルにはバルブプレートを橋軸方向に配置した。

d) 鋼床版パネル長は、輸送と現場の架設条件を考慮し、横桁間隔（8m程度）とした。

e) 現場連結は、主桁上の鋼床版パネルのみ溶接とし、他は全て高力ボルトにて行った。
