# トンネル換気設備における電動機の劣化診断技術の応用

阪神高速技術(株) 工事部京橋事業所 司馬 竜也  
 阪神高速技術(株) 工事部四つ橋事業所 花坂 謙一  
 阪神高速技術(株) 工事部工事統括課 堀 省悟

## APPLICATION OF DEGRADATION DIAGNOSTIC TECHNIQUE TO ELECTRIC MOTORS OF TUNNEL VENTILATING FACILITIES

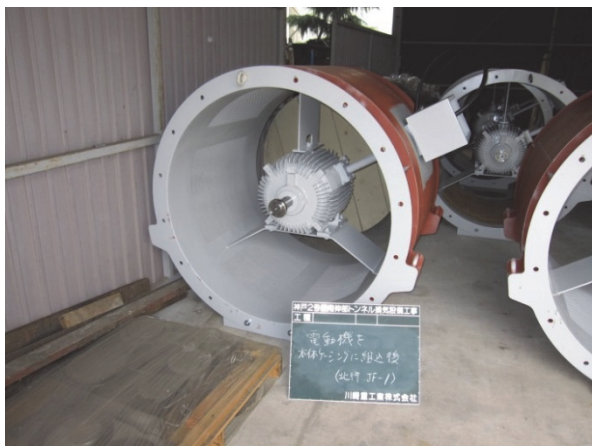
写真-1にあるように、ジェットファンの電動機はジェットファン内部に設置されている。トンネルに設置されると、外からは電動機が確認できない構造になっているため、正確に電動機の劣化度合いを目視で確認できているわけではなく、異常振動・異音などでしか異常判断ができない。

写真-1 ジェットファン電動機設置箇所

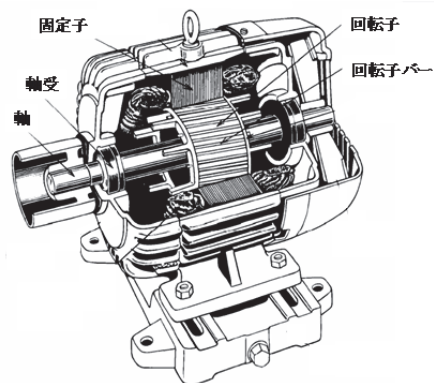
MCSAとは、電動機内部(図-1)の固定子と回転子間のエアギャップの変化や回転子バーの抵抗値変化、回転の変動、トルクの変動などが空間磁束線に影響を与え、逆起電力を通して固定子に流れる電流に反映しているという理論に基づいたものである。

図-1 電動機断面図<sup>1)</sup>

この原理を利用することで、電動機内部を確認せず回転子バーの破損・回転子の偏心、固定子の鉄心の破損、巻き線の緩み・短絡など異常、又は兆候を検出することができる。更には検出信号に信号処理を施すことで電動機に駆動されている従機の不釣り合い、心出し不良、基板緩み、軸受けの欠陥などについても検出することができる。<sup>2)</sup>

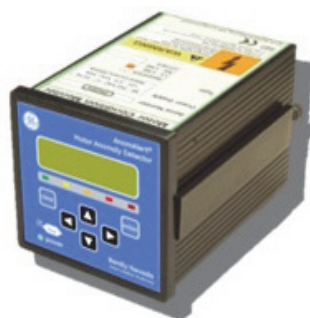
今回、MCSA による解析を行うにあたり、ツールとしてBentry Nevada 製品のアノムアラート(図-2)を使用する。

図-2 アノムアラート姿図

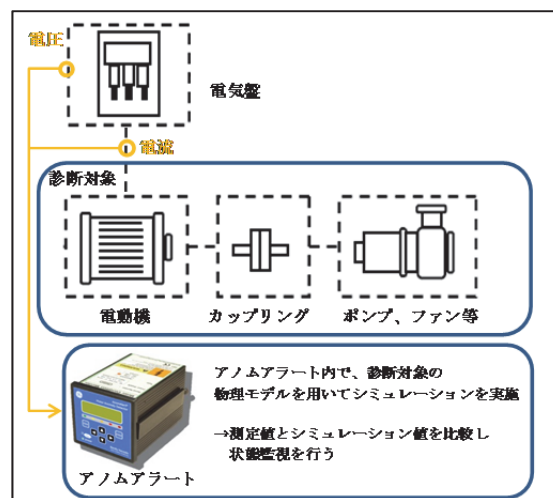
現場へは図-3のように、電気盤と電動機間の電流値と、電気盤の電圧値が入力できるように設置する。アノムアラートは軸受、回転体、ミスアライメントなどの機械的故障と、電圧アンバランス、固定子異常、巻線異常、回転体異常などの電氣的故障について診断できるようになっている。

図-3 アノムアラート測定要領

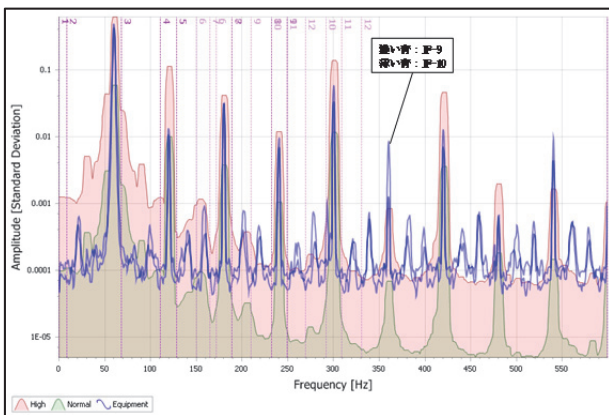
新神戸トンネル上り線の JF-9 と JF-10 の PSD (Power Spectrum Density : パワースペクトル密度) を図-4 に示す。横軸は周波数、縦軸は振幅の標準偏差を取ったグラフである。PSD とは単位周波数毎のパワー分布で、機器に異常があればその部位に応じた特定の周波数帯の値が増加する。今回の比較では、多少の差はあるものの、両機器とも機械的な不具合箇所は存在しないという結果が得られた。

図-4 新神戸トンネル PSD 比較

一方、電気的な要素に着目すると、電動機が古い JF-9 については、JF-10 に対し R・S・T 各相電流値のアンバランスが大きいことが確認できた。

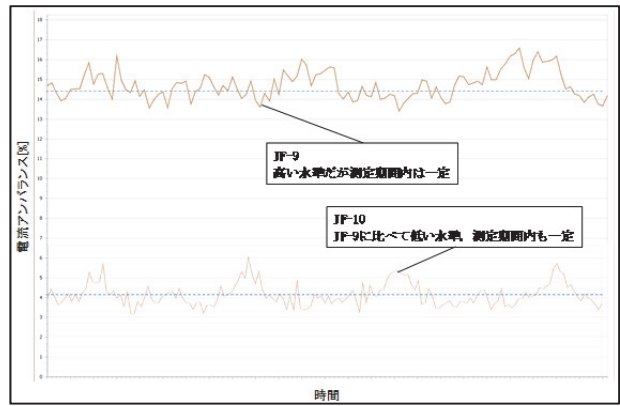
アンバランスの根本的な原因は絶縁抵抗の劣化が考えられ、アンバランスが大きければすぐに不具合が起きるというわけではなく、機器個体差に起因することもあるため、絶対値ではなくアンバランスのトレンドを捉える必要がある。今回測定した期間では悪化トレンドではなかったため、今後も定期的にアンバランスが増加しないかを継続的に監視する必要があるという結果であった。図-5 に電流アンバランス値のトレンドグラフ、図-6 に各相の電流値トレンドグラフを示す。

図-5 電流アンバランス トレンドグラフ

電動機差の検証結果からは、測定電圧・電流を使用しているため、電流アンバランスの差があることは正確に読み取れる。ジェットファンの故障パターンは過去の事例を確認しても電動機の絶縁不良による故障のみであるため、継続的に診断を行うことで劣化傾向にあるかの判断は可能である。しかし、機器個体差のある電流アンバランスのみで劣化を判定するのは難しいと思われる。機器の個体差に影響されないために、機器それぞれの初期値を把握し、初期値からの変動を指標とすることが望ましいため、設置年数の浅い機器を優先して初期データ取りを行う計画を立てる必要がある。

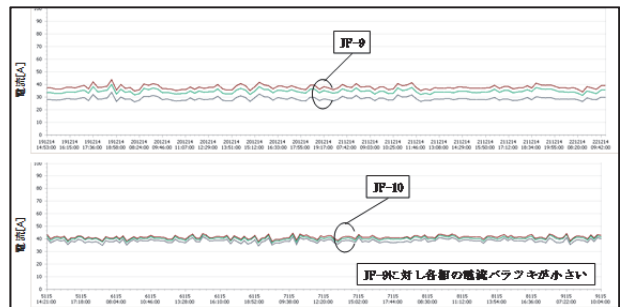
図-6 電流値 トレンドグラフ

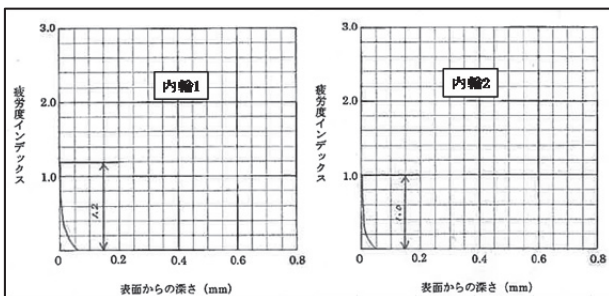
また、残余寿命調査のため、ベアリングの内輪に対して、疲労進行度の確認も行った。疲労進行度は、これまでに蓄積されたデータを統計的に評価した疲労度インデックスと呼ばれる指標を用いて求められるものである。疲労進行度の調査結果を図-7、図-8、表-4 に示す。最大の疲労度インデックスが 1.2(もう片方のベアリングの疲労度インデックスは 1.0)、寿命までの進行度合いである疲労進行度が 6%であり、ベアリングの劣化状況だけで考えると、残余寿命はこれまでの運転時間の 10 倍以上という結果であった。

図-7 ベアリング内輪疲労度インデックス

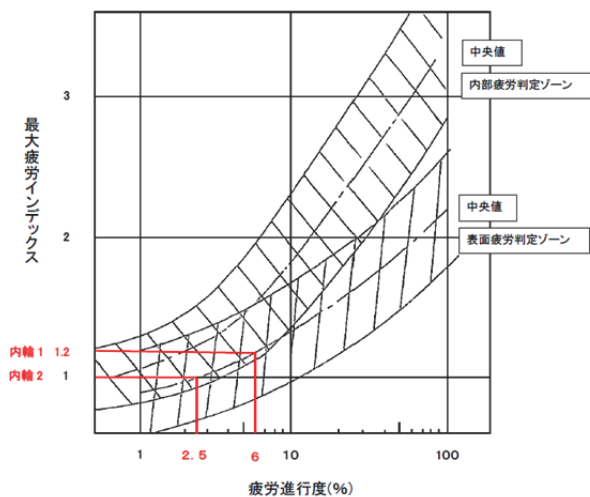
図-8 ベアリング内輪疲労進行度

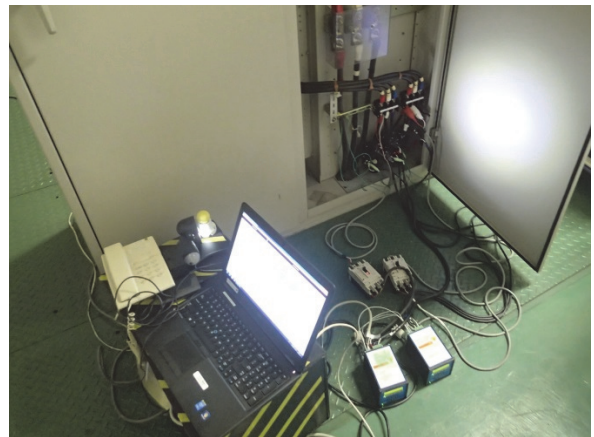
2-1 で記載した点検上の問題については、トンネル内ではなく、電源供給元のコントロールセンター盤・インバーター盤が設置されている電気室・通信機械室に据え付けることが可能であるため、アノムアラートを利用することで解消されることが確認できた。設置状況の写真を写真-2 に示す。

写真-2 現場設置状況
