阪神高速道路の更新計画（概略）について

阪神高速道路の更新計画(概略)について

阪神高速道路の 更新計画(概略)について

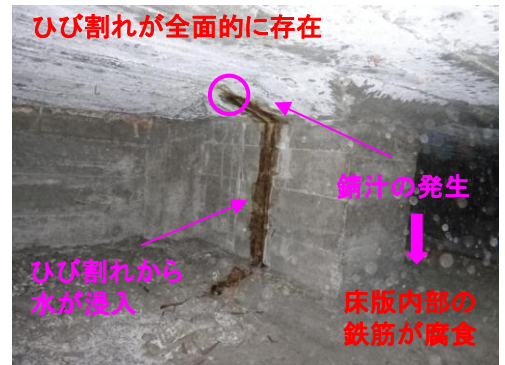
損傷状況

- 大阪万博に間に合わせるため、府道として整備された橋梁に、やむなく後打ちコンクリートにより高さを調節して阪神高速を整備(府道の都市計画は8車線(S33)から4車線(S40)に見直し)
⇒嵩上げのためのコンクリートの重さは当初設計時に考慮されておらず、床版や桁にひび割れが発生

箱桁内部の損傷状況

- 大阪万博に間に合わせるため、府道として整備された橋梁に、やむなく後打ちコンクリートにより高さを調節して阪神高速を整備
(府道の都市計画は8車線(S33)から4車線(S40)に見直し)
⇒嵩上げのためのコンクリートの重さは当初設計時に考慮されておらず、床版や桁にひび割れが発生

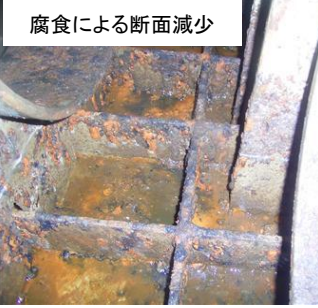
損傷状況

○ 地下街の直上に高速道路が位置しており、荷重軽減のため鋼製基礎(フーチング)を採用
 ⇒地下水位の変動により腐食が進行
 特に土に接するフーチング外面は、点検補修が困難

鋼製フーチング内部

- 直下に地下街が位置しており、荷重軽減のため鋼製基礎（フーチング）を採用
⇒ 地下水位上昇により腐食が進行。特に土に接するフーチング外面は、点検補修が困難

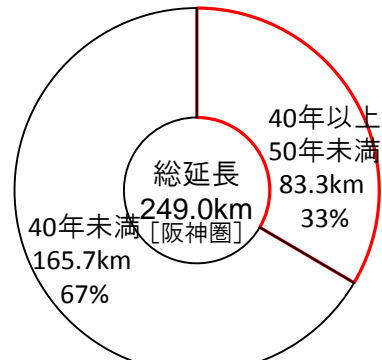
◆ 開通からの経過年数比率

- 総延長249kmのうち、約3割(約83km)の構造物の経過年数が10年後には50年を超える
- 1日の平均利用交通量は約72万台、大型車の交通量は、大阪府内一般道の約6倍となっている

平成25年度末時点

10年後

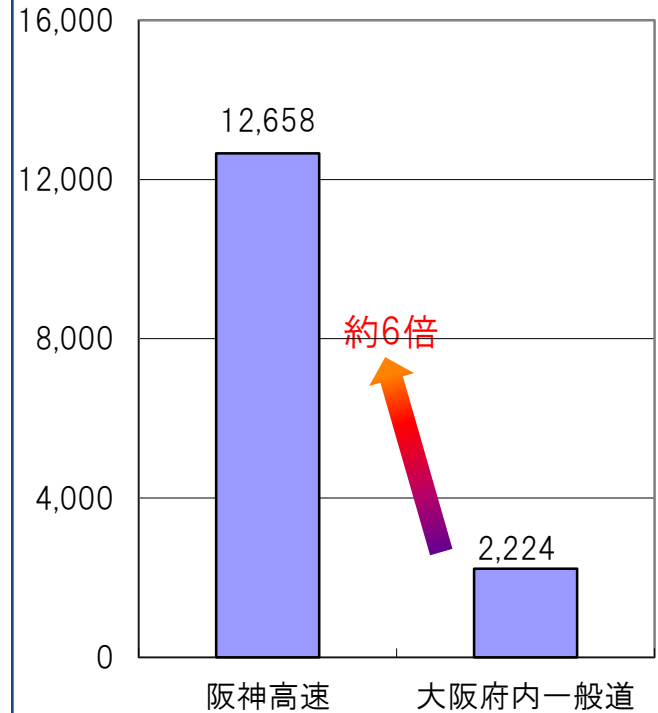
◆ 平均断面交通量(大型車)

(台/日)

出典:平成22年度 道路交通センサス

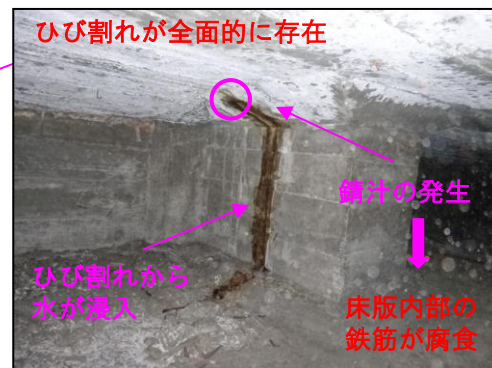
損傷状況

遊離石灰を伴う漏水の発生は、鉄筋腐食の誘発、床版コンクリートの劣化、弱体化につながる

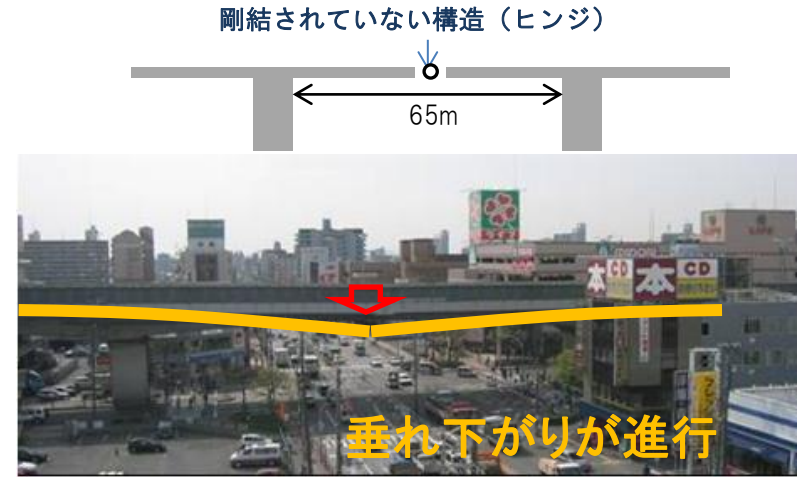
損傷状況

- 中央に剛結されていない構造(ヒンジ)を有しており、設計当初に想定された以上の変形が継続進行(応急対策を実施し変形の進行は抑制されたものの抜本的回復まで至らず)
⇒ 今後、垂れ下がりの再進行が見込まれており、路面の段差が拡大し、交通に支障が生じるおそれ

橋の中央ヒンジ部において、路面の垂れ下がりが進行

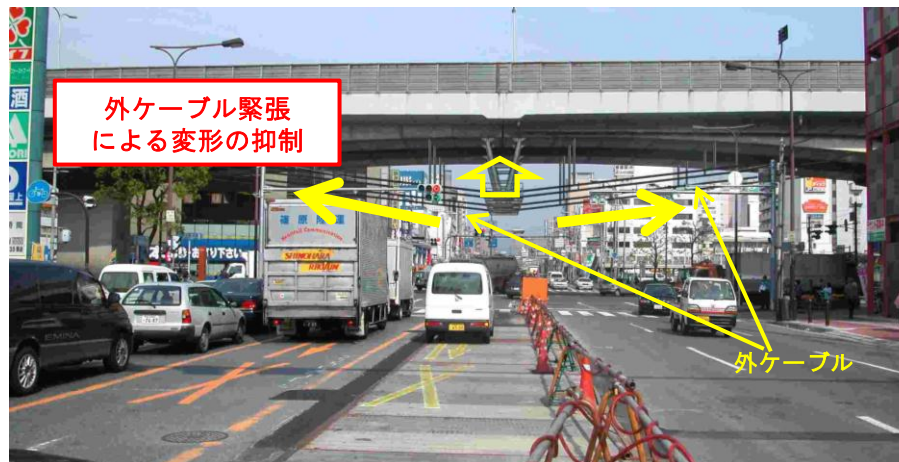
応急対策(H15)

外ケーブル緊張による引き上げ(5cm程度回復)

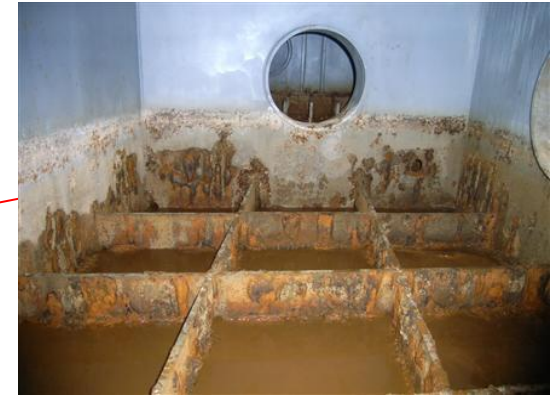
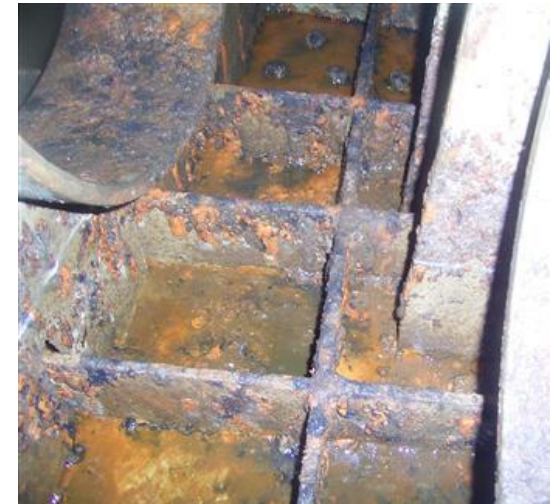
損傷状況

鋼製フーチング内部腐食状況

腐食による断面減少

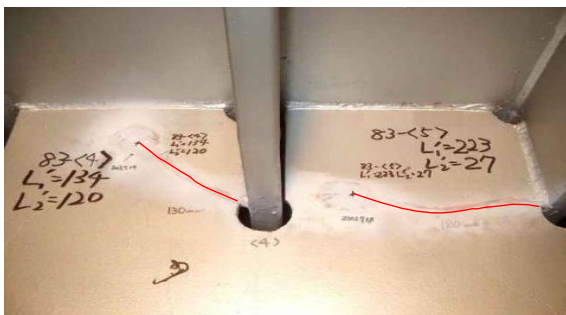
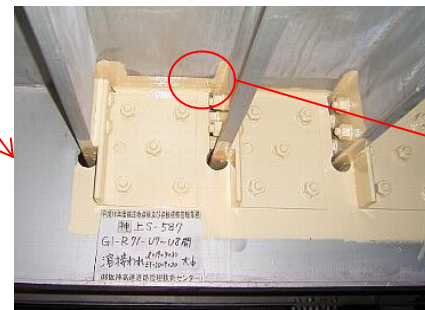
損傷状況

- 国道相互の交差点や運河渡河部等により、橋脚間の距離が長くなる区間
- 大阪万博に間に合わせるため、国道2号の限られた道路敷地内にコンパクトな構造で整備
⇒その結果、床版及び桁に疲労き裂が集中して発生

スカーラップ部の疲労き裂

鋼床版部の疲労き裂

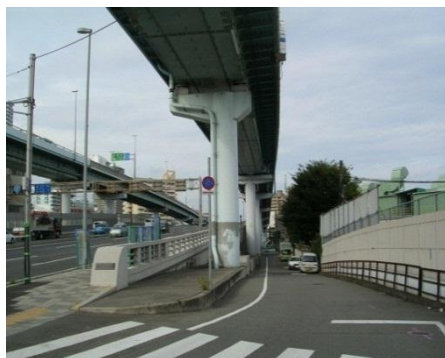
橋脚の立地

国道2号と側道の状況

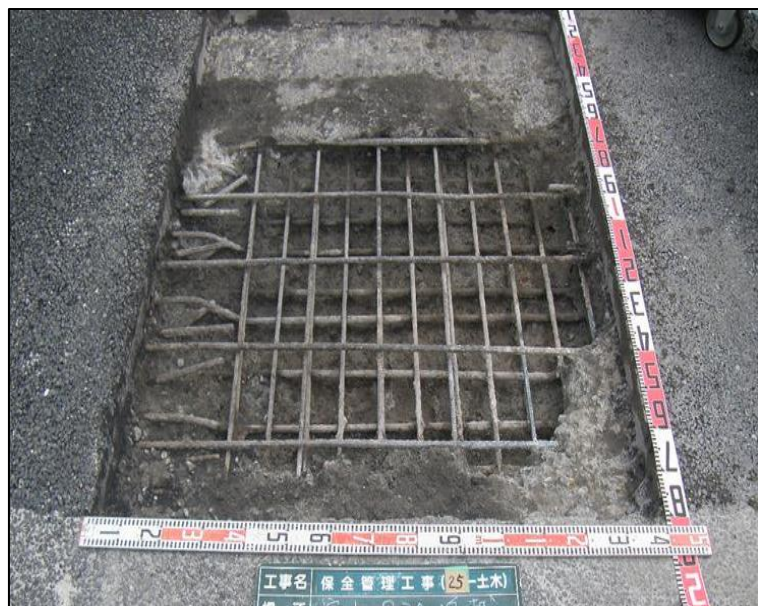
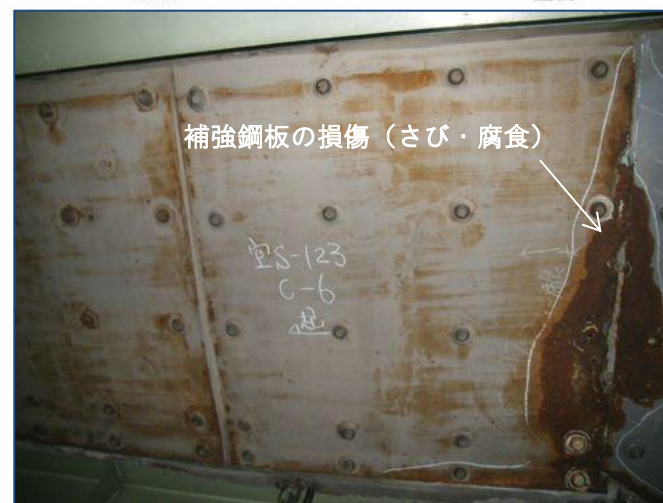
損傷状況

- 昭和48年以前の基準により設計された鉄筋コンクリート床版であることに加え、経年に伴う老朽化と重交通による繰り返し載荷
- 建設当時の厳しい施工条件(河川上などの制約)
⇒ひび割れ等の損傷が発生し、鋼板により補強したものの、ひび割れは進行し、床版のコンクリートが流動化し陥没

床版コンクリートの陥没

補強鋼板(鉄筋コンクリート床版下面)の損傷

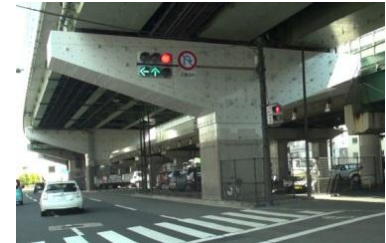
【対策例】
鋼板による補強・
表面保護

アルカリ骨材反応橋脚

(梁側面側の天端コンクリートをはつり、鉄筋を確認)

顕著なひび割れ

鉄筋破断
