阪神高速道路の長期維持管理及び更新  
に関する技術検討委員会

提 言  
参考資料

平成25年4月17日

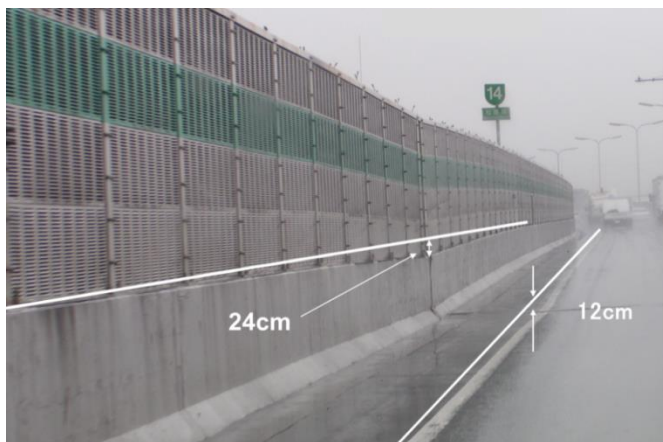
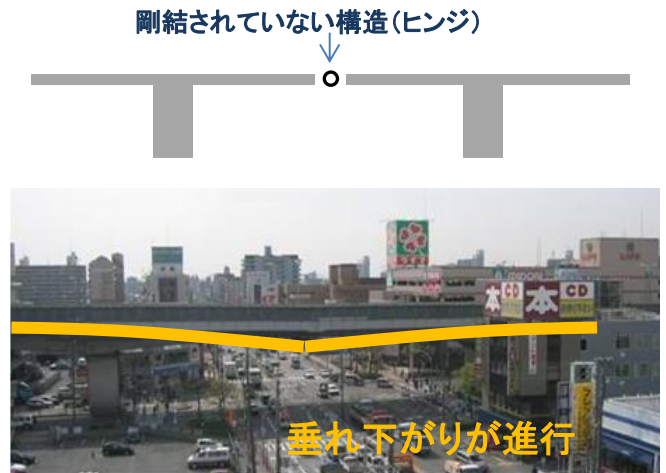
### ●支間中央にヒンジを有する橋梁の損傷

- ・支間中央有ヒンジ部において、路面の垂れ下がりが進行

イメージ図	定義 (交通規制イメージ)	想定される具体例
大規模更新 (全体更新)	  <p>桁・橋脚の再構築等</p>	<p>古い設計基準により建設された構造物等で構造物の健全性低下が極めて著しく、必要水準まで引き上げるため全体的に更新を行う行為</p> <p>〔代替路整備を前提。1年程度の交通規制を伴う行為〕</p>	<ul style="list-style-type: none"> <li>・劣化したASR橋脚の再構築、著しく劣化した鋼桁、コンクリート桁の再構築</li> <li>・垂れ下がりが収束しない有ヒンジPC橋の再構築</li> </ul>
大規模修繕 (部分更新等)	  <p>床版・高欄再構築等</p>	<p>古い設計基準により建設された構造物等で健全性低下が著しく、必要水準まで引き上げるため大規模な修繕や部分的に更新を行う行為。また、新たな損傷発生を抑制し長寿命化を図る行為。</p> <p>〔1週間～6ヶ月程度の交通規制を伴う行為〕</p>	<ul style="list-style-type: none"> <li>・鋼板接着済みRC床版の再劣化による取替</li> <li>・鋼製高欄の腐食損傷による取替</li> <li>・有ヒンジPC橋の垂れ下がりに対する外ケーブル補強</li> <li>・構造物単位でのコンクリート表面保護やスパン単位でのRC床版の補強、鋼床版のSFRC舗装敷設や高耐久型補強</li> </ul>
修繕	  <p>床版補強等</p>	<p>構造物の健全性低下を必要水準まで引き上げる行為</p> <p>〔数時間～1週間の交通規制を伴う行為〕</p>	<ul style="list-style-type: none"> <li>・コンクリート構造物の部分的な表面保護</li> <li>・パネル単位でのRC床版の補強や鋼床版のあて板補強</li> </ul>
補修	  <p>ひびわれ注入等</p>	<p>構造物の健全性低下を初期水準にまで回復させる行為</p> <p>〔数時間の交通規制を伴う行為〕</p>	<ul style="list-style-type: none"> <li>・舗装補修、塗装補修</li> <li>・RC床版のひび割れ注入補修、排水施設の補修</li> </ul>

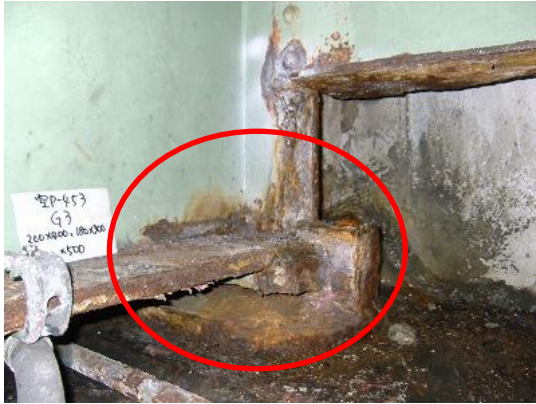
鋼桁端部の腐食による断面減少

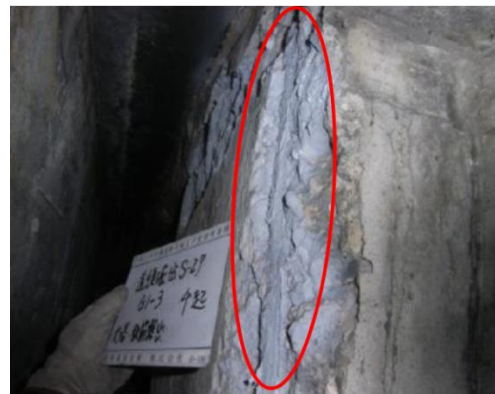
主桁の鉄筋露出

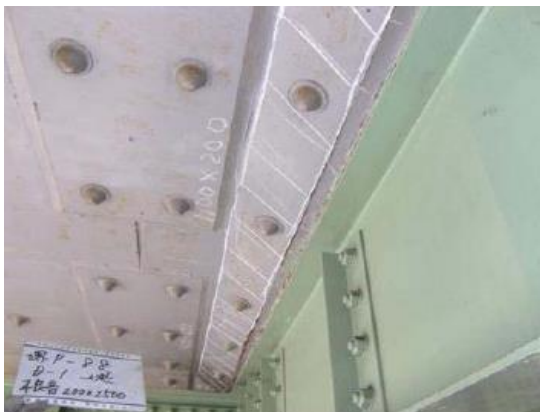
鋼板補強されたRC床版端部で不良音を確認

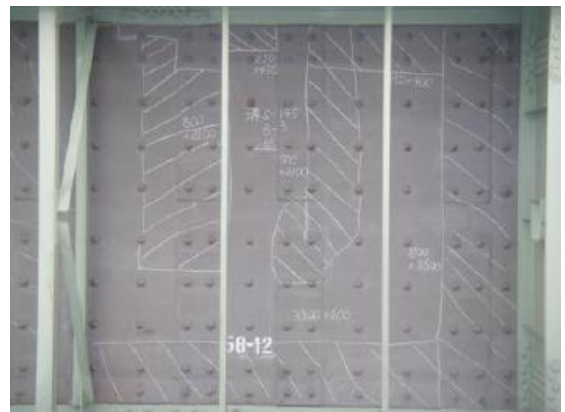
鋼板補強されたRC床版で不良音を確認された部位のチョーキング
