＼ NEXCO西日本と阪神高速が力を合わせて関西圏の高速道路を未来へつなげます／
高速道路リニューアルプロジェクト稼働中!!

「高速道路リニューアルプロジェクト」の必要性 ~大規模更新・修繕事業~

高速道路の経年劣化(損傷)事例とその要因

高速道路のさらなる長寿命化

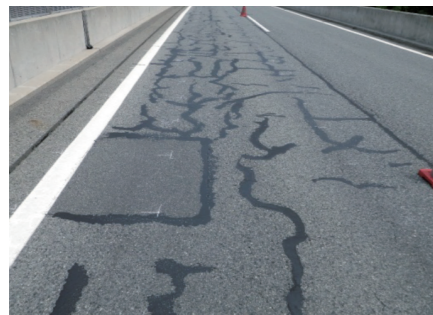
舗装路面の変状

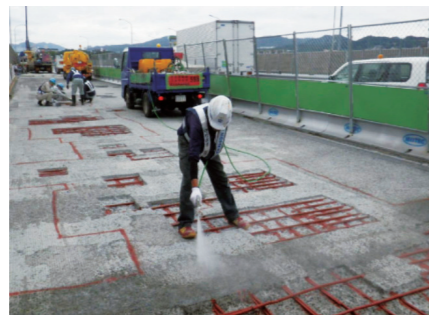
床版上面コンクリートの浮き

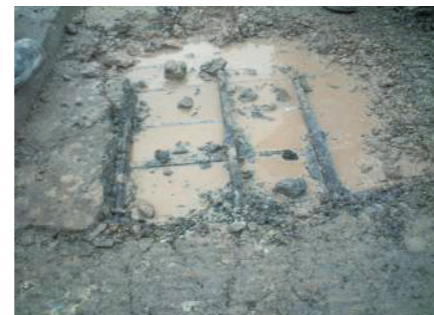
床版上面コンクリートの土砂化

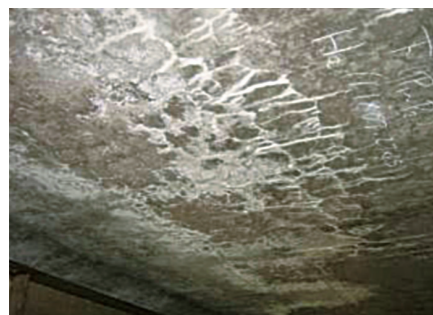
床版下面のひび割れと漏水

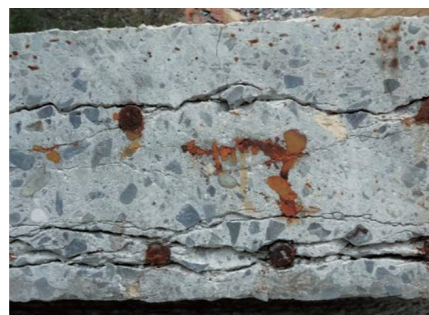
床版内部の水平ひび割れ

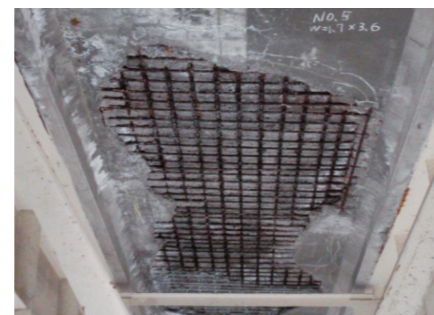
床版下面コンクリートの剥離

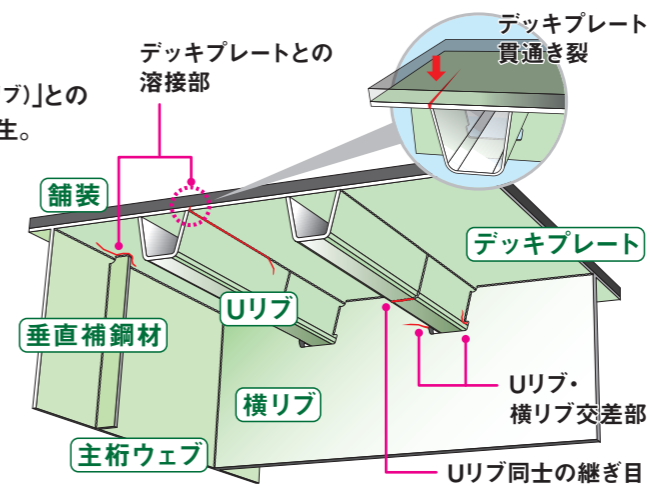
【デッキプレート損傷状況】

デッキプレートと
Uリブ溶接部から進展したき裂

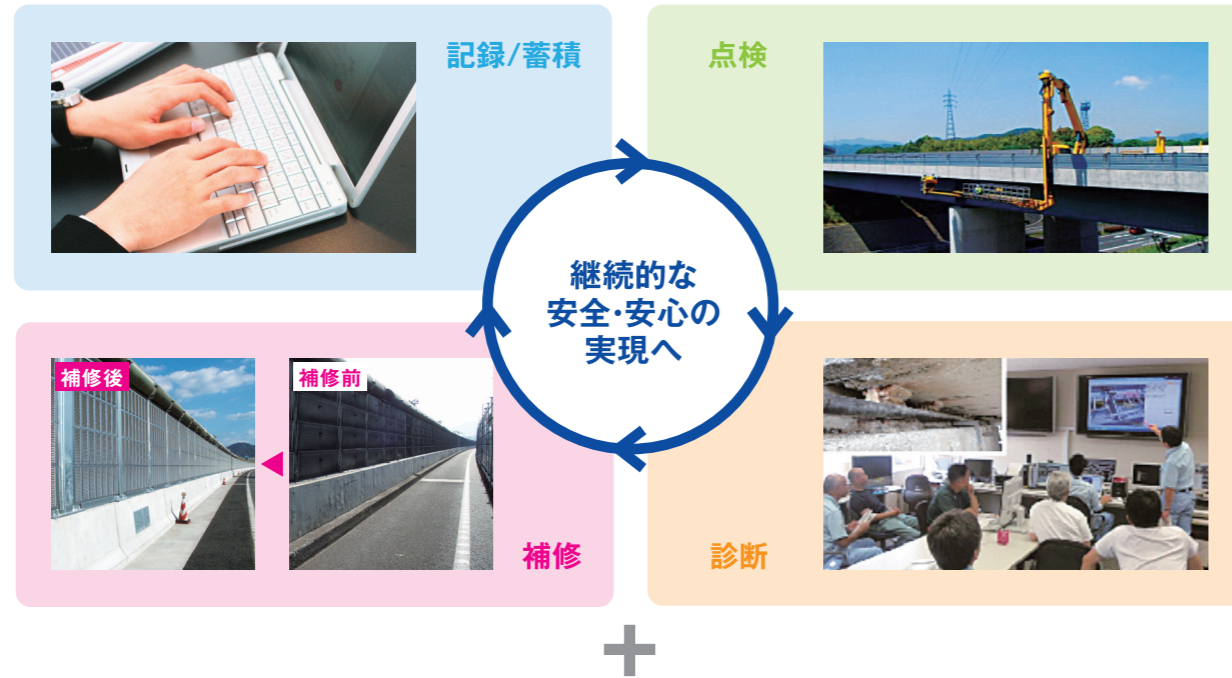
■ 高速道路の安全・安心を継続的に保つため、点検に基づく診断・補修・記録の事業サイクルを着実に実施

高速道路を将来に渡って健全な状態に保持していくため、点検結果に基づく適切な診断による対策・監視などを着実に実施しています。

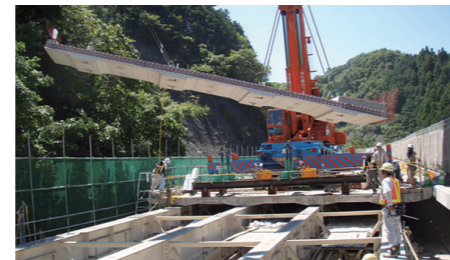
損傷した鉄筋コンクリート床版を、より耐久性の高い床版に取り替えます。(プレストレストコンクリート床版)

プレストレストコンクリート床版への更新

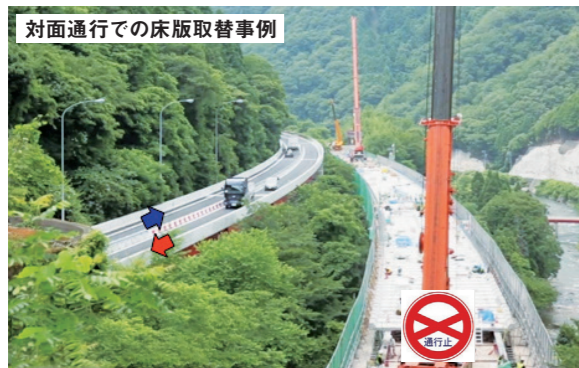
対面通行での床版取替事例

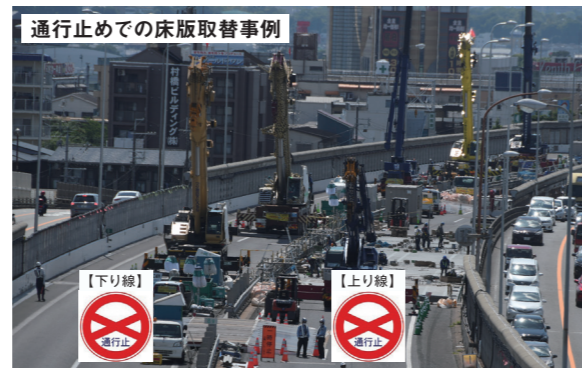
通行止めでの床版取替事例

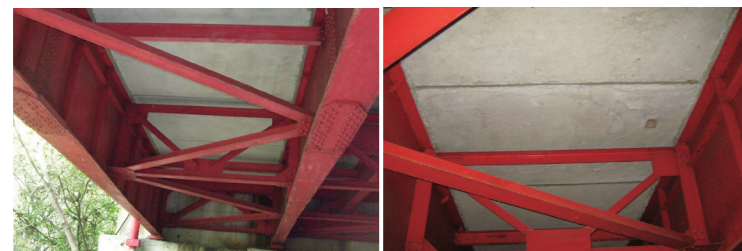
取替を実施した床版下面の状況(雄の山第1橋 下り線)

床版取替後30年経過で
損傷なし。
阪和道においては昭和63年に
実施しており、
取替後30年以上が経過しています。
プレキャスト床版は工場
製作しており、
高品質で、耐久性に優れるため、
現在でも床版は健全な状態です。

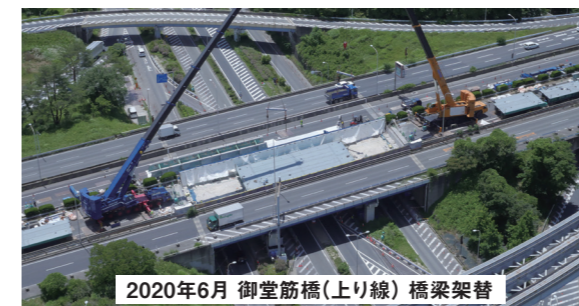
2020年6月 御堂筋橋(上り線) 橋梁架替

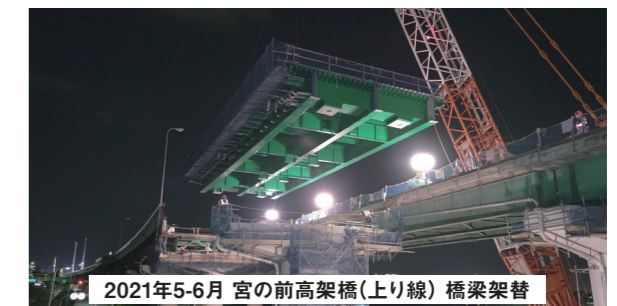
2021年5-6月 宮の前高架橋(上り線) 橋梁架替

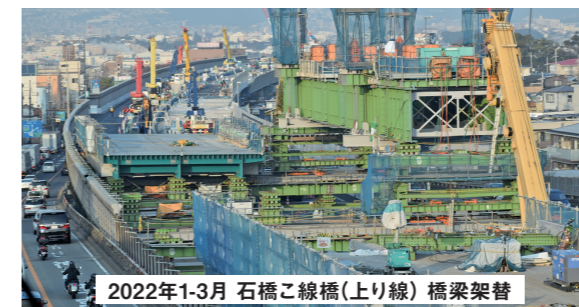
2022年1-3月 石橋こ線橋(上り線) 橋梁架替

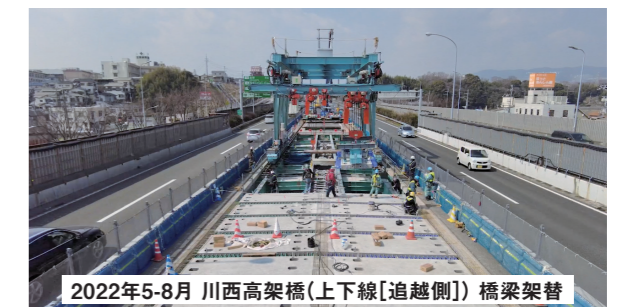
2022年5-8月 川西高架橋(上下線[追越側]) 橋梁架替

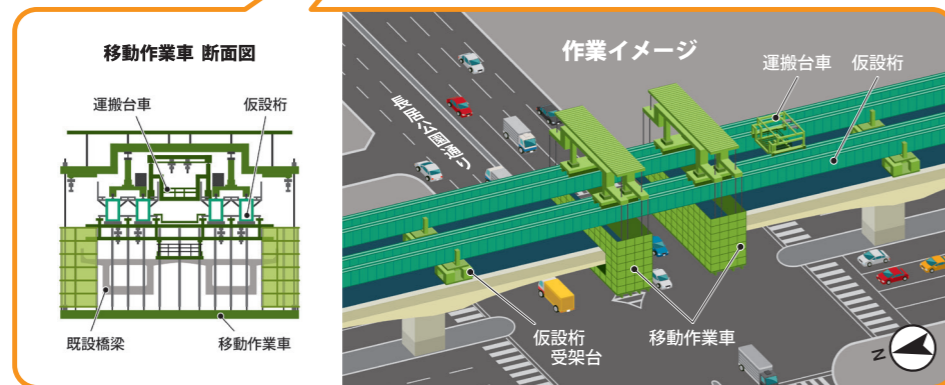
喜連瓜破大規模更新工事の橋梁の架替え工事では、瓜破交差点周辺の一般道路の車線規制を少なくし、地域への影響を極力抑えるため、既設橋梁撤去にあたり移動作業車の中で既設橋梁(コンクリート橋)をワイヤーソーで分割切断し解体します。解体した部材は仮設桁上の運搬台車に乗せかえて搬出することで、瓜破交差点付近に撤去に必要な設備(仮設橋脚等)を設置する必要がなくなり、一般道路の通行止めや車線規制を最小限にすることができます。また、移動作業車による既設橋梁の撤去完了後、中間橋脚の一部も撤去します。

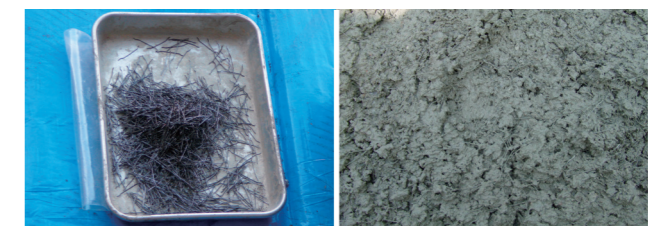
Steel Fiber Reinforced Concrete(鋼繊維補強コンクリート)の略で、コンクリートにスチールファイバーを混入した複合材料です。スチールファイバーとは、直径0.5mm、長さ30mm程度の鋼繊維で、これをコンクリートに混ぜることで強度が大きくなり、ひび割れが生じにくくなる特長があります。

スチールファイバーとコンクリートへの混入状況
