阪神高速道路株式会社

阪神高速道路の長期維持管理及び更新に関する技術検討委員会 (第1回)

阪神高速道路の長期維持管理 及び更新に関する技術検討委員会 (第1回)

3. 阪神高速道路構造物の状況

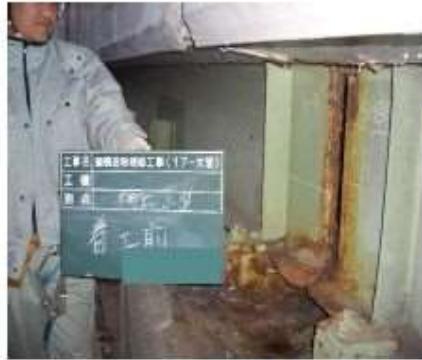
鋼析部の損傷
(漏水による腐食)

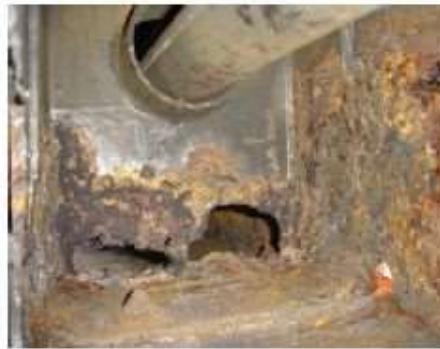
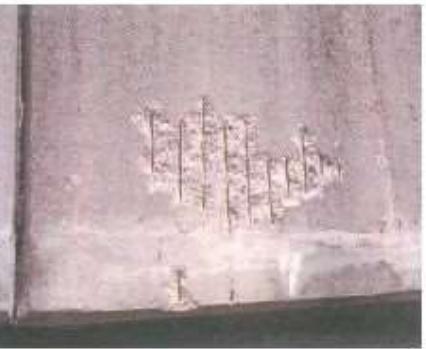
コンクリート高欄部の損傷
(剥離・鉄筋露出)

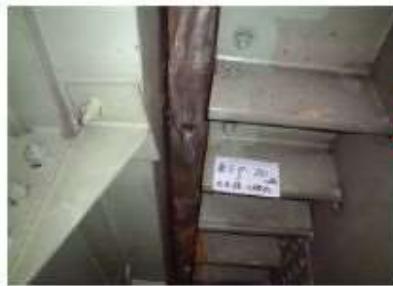
伸縮装置の損傷(止水破損)

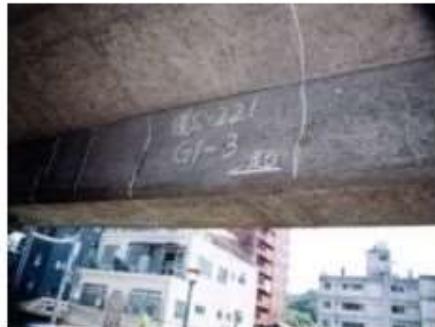
コンクリート析の損傷(ひび割れ)

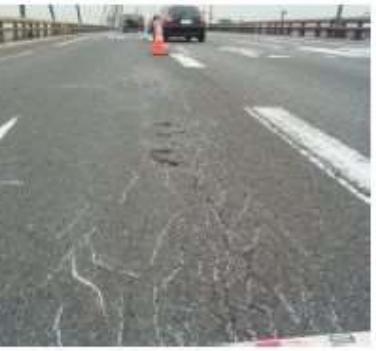
舗装の損傷(ひび割れ)

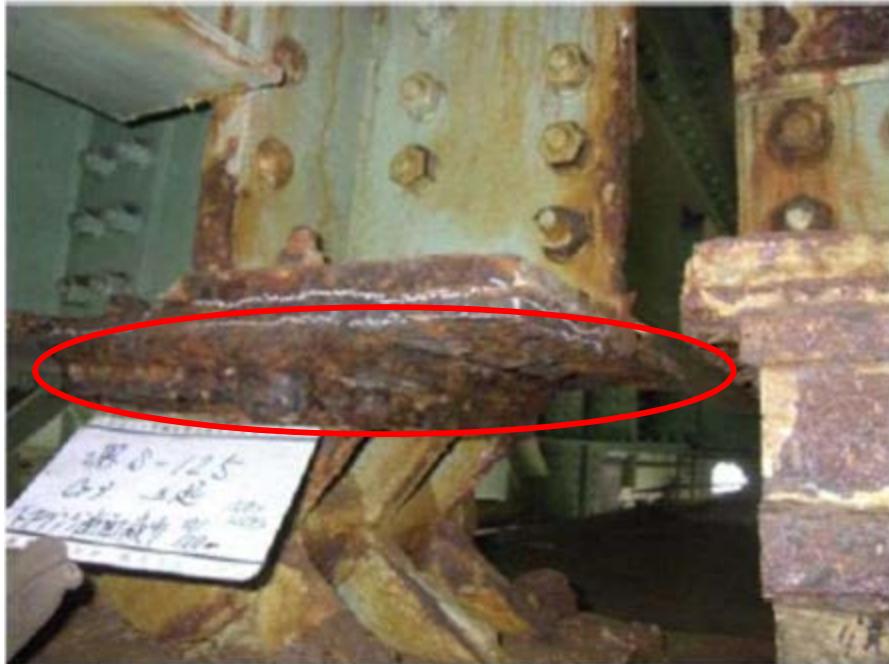
- ✓ さび・腐食：断面欠損が部材厚の10%以上ある。
- ✓ き裂・溶接われ：主桁本体、溶接部にわれが発生している。

主桁端部下フランジの断面減少

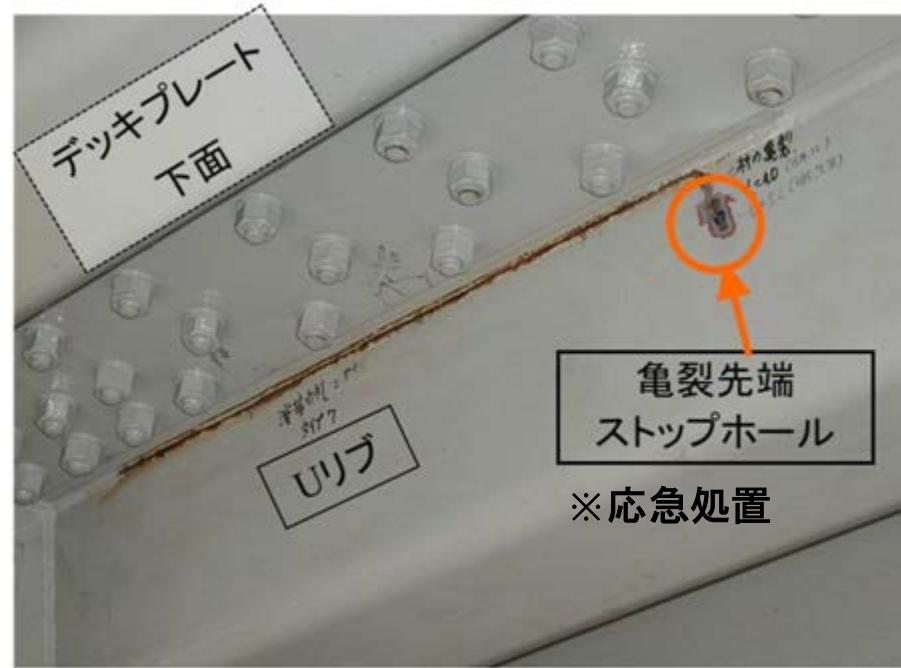
鋼床版のデッキプレートとUリブ
溶接部のき裂

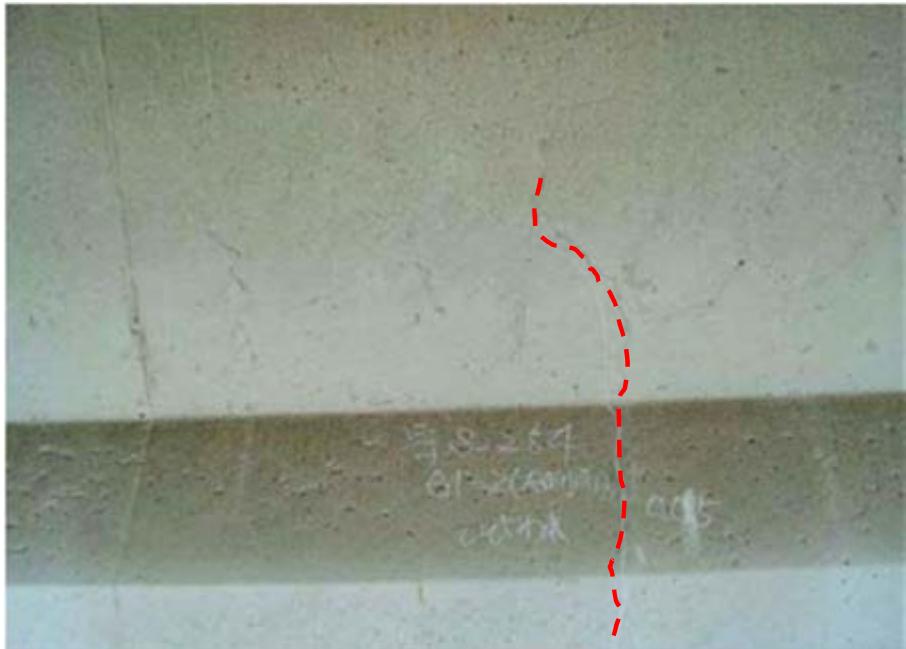
- ✓ ひび割れ：ひび割れ幅が0.3mm以上。
- ✓ 鉄筋露出：合計 0.1m^2 以上の範囲で鉄筋が露出している。

主桁のひびわれ

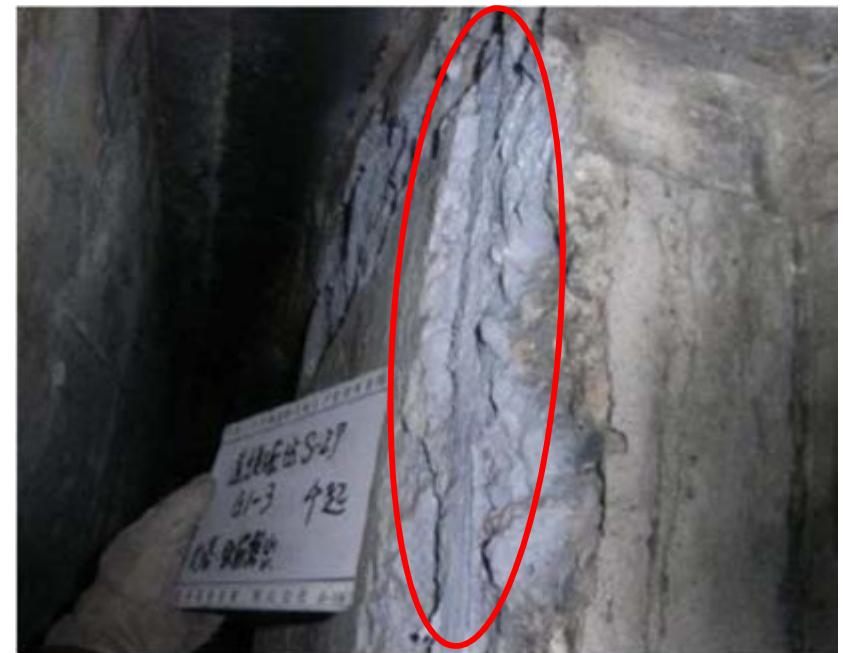
主桁の鉄筋露出

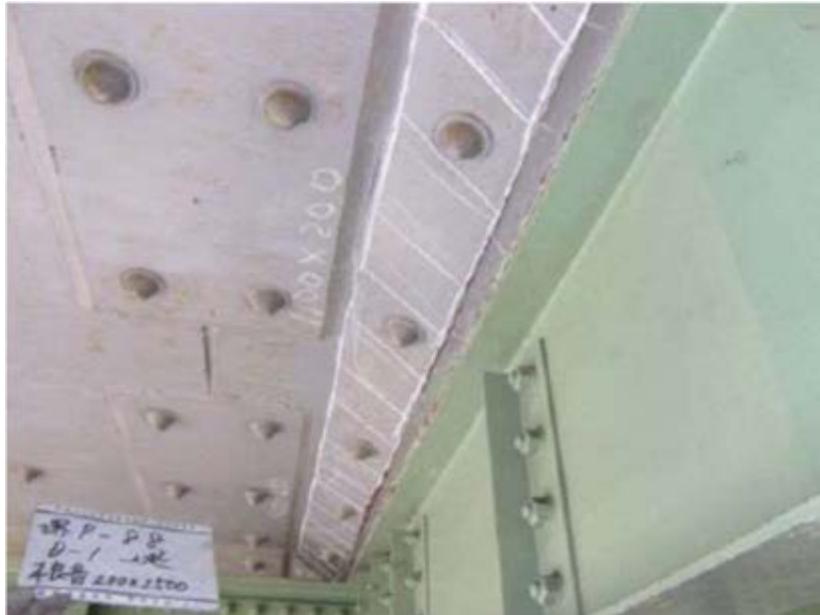
✓不良音:たたき点検において鋼板1枚の1/3程度以上の範囲に不良音。

鋼板補強されたRC床版端部で
不良音が確認

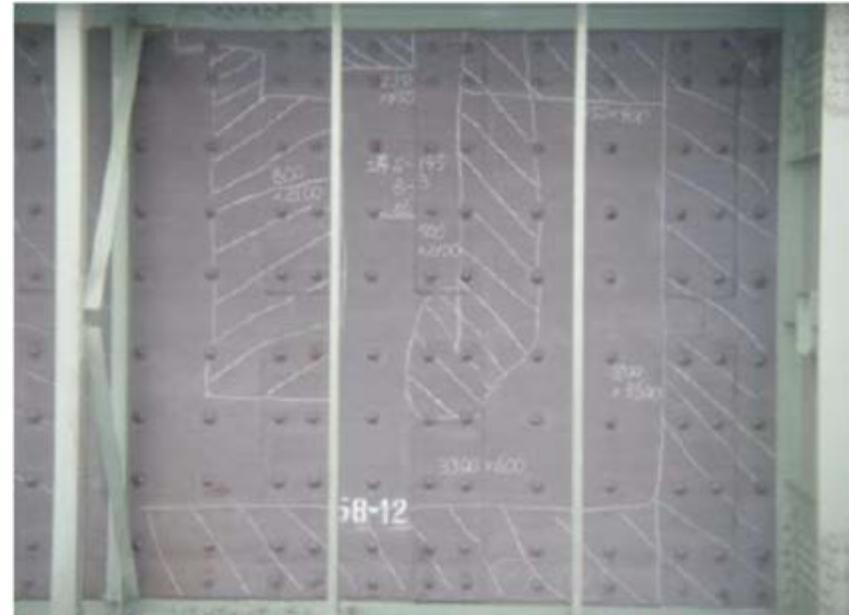
鋼板補強されたRC床版で不良音
が確認された部位のチョーキング

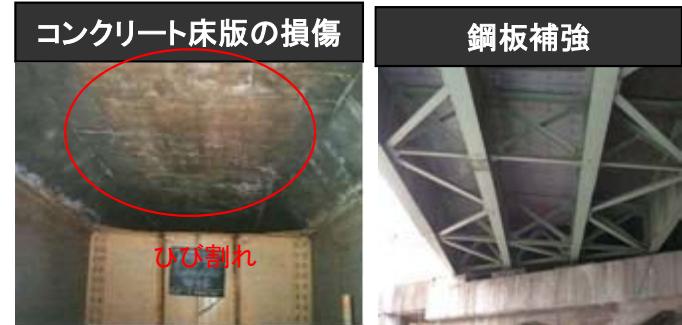
既設アスファルト舗装を繊維補強コンクリート(SFRC)舗装に打ち換えて、床版の剛性を向上させる

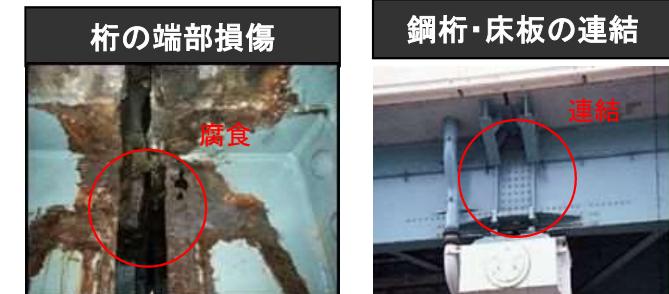
隣接する床板を連結することで、漏水のない構造へ改良し、支承廻りの腐食に対する耐久性を向上させる

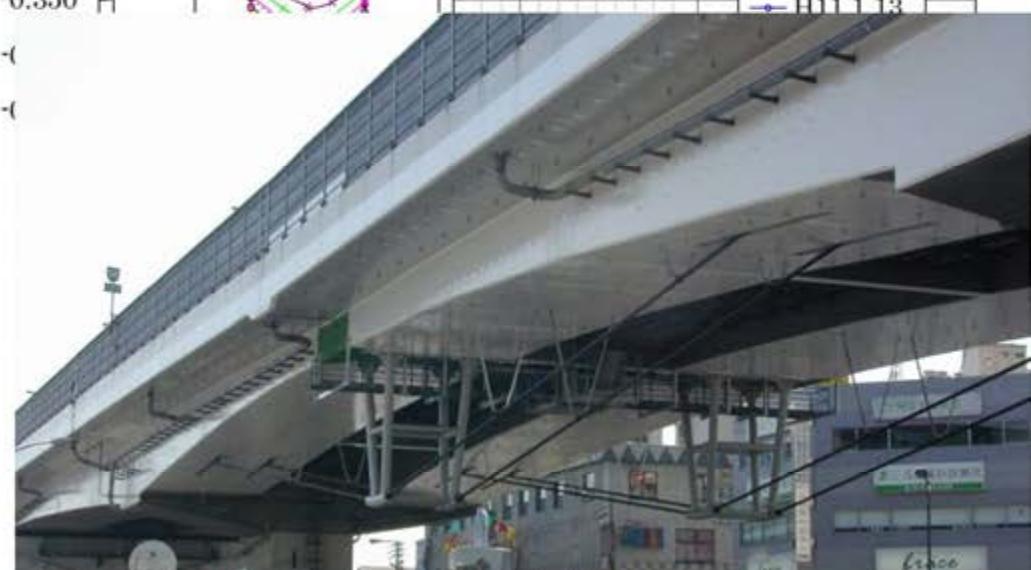
大規模修繕事例①：松原線喜連瓜破PC橋(H15) 阪神高速

昭和55年に供用開始したが昭和60年に垂れ下がりの問題が発覚。その後垂れ下がりの収束が見込めず、平成15年に下弦ケーブルによる補強工事を行い、40mmの回復が得られた。その後、垂れ下がりの進行は認められていないが、今後も注視していく必要。

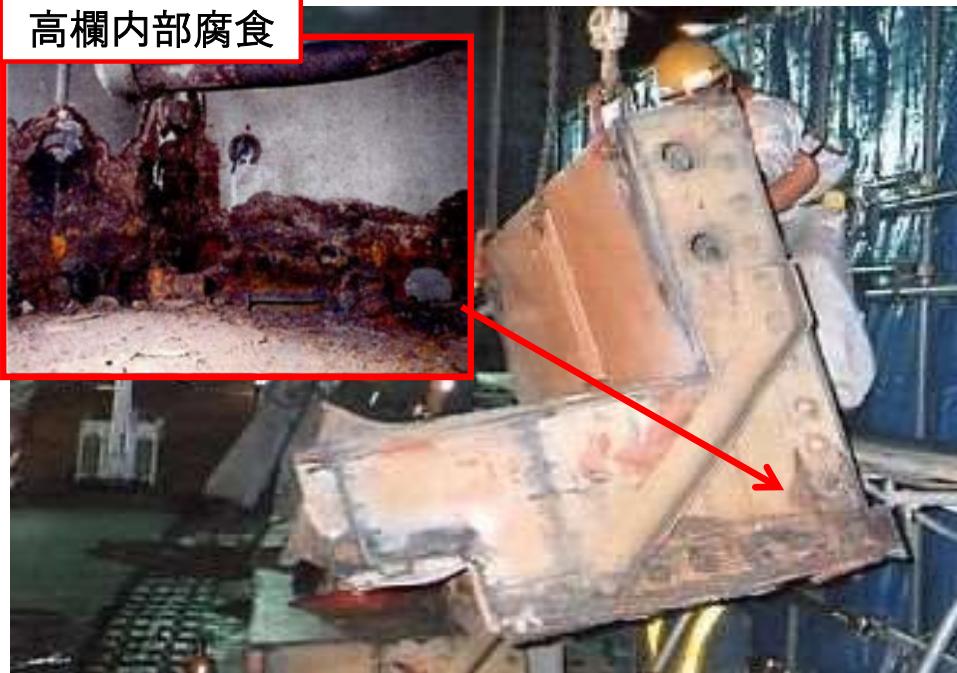
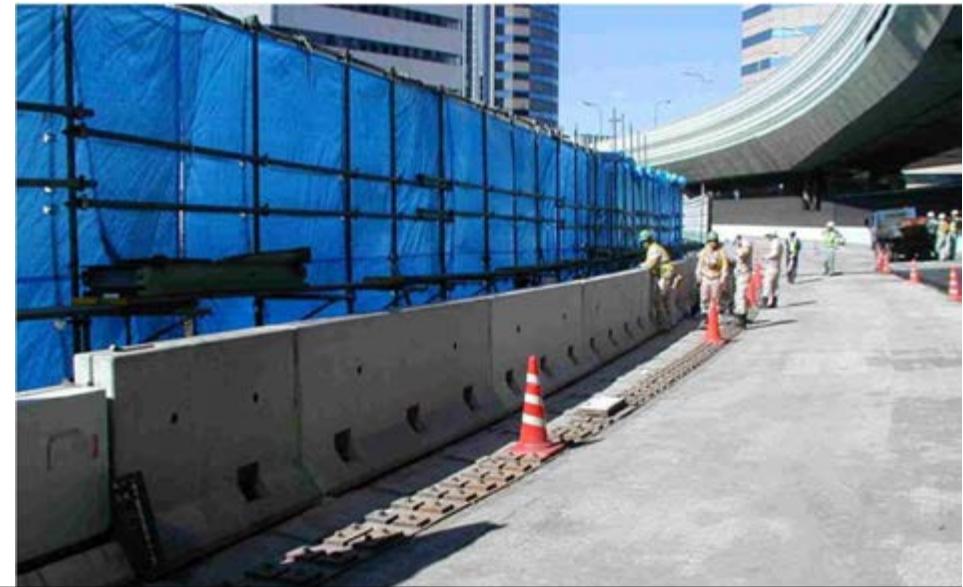
大規模修繕事例②: 池田線鋼製高欄(H14)

鋼製高欄基部への浸水により鋼材の腐食が進行。壁高欄としての機能を保持できなくなつたため、平成14年の環状線北側通行止め工事によってプレキャストコンクリート製の高欄に改造。各ブロックをPC鋼材で緊張して一体化を実現。

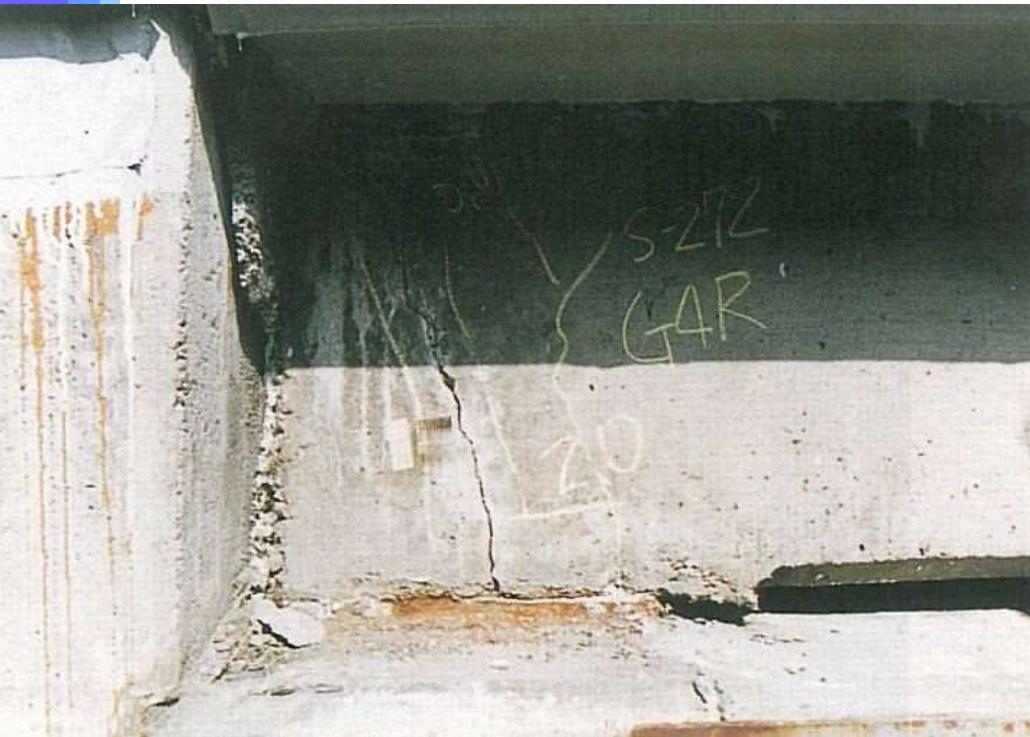
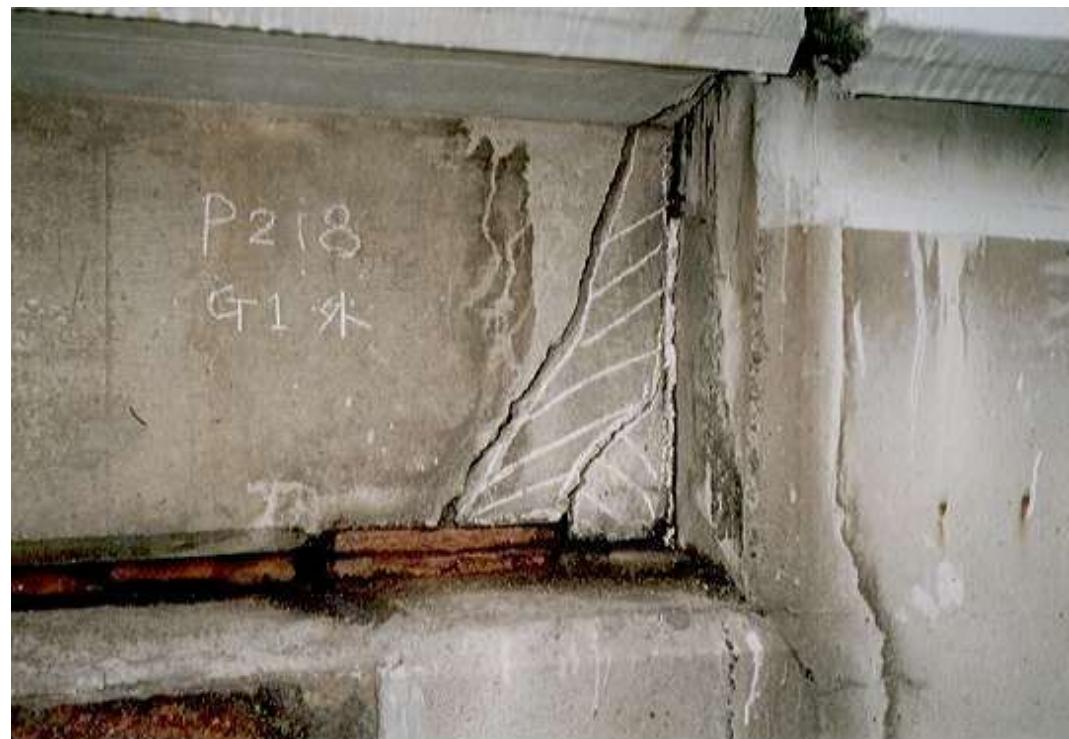
環状線高津地区RC単純桁(H13)

昭和41年に供用した1号環状線におけるRC単純T桁において、支承上にひびわれが発生していた。ひびわれ幅は10mmに達し、平成13年の環状線南側の通行止補修工事でPC桁に架け替えを実施。
