供用年数増加に伴う排水性舗装の機能に関する一考察

保全施設部保全技術課 杉岡弘一
神戸管理部調査設計課 林訓裕

STUDY FOR FUNCTIONS OF DRAINAGE PAVEMENT

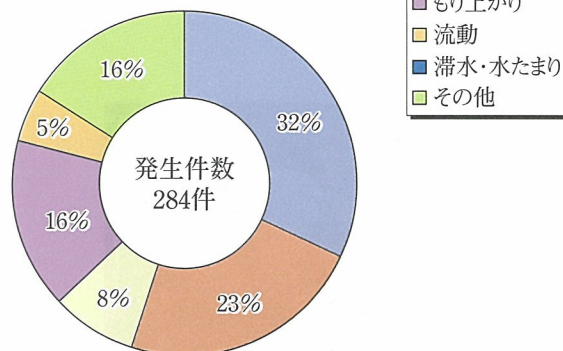
図-10 密粒度舗装における損傷 (H4.4~H7.1: 約3年間)

排水性舗装では、半数以上がポットホールであり、ひび割れやきれつは少ない。これに対し、密粒度舗装では、ポットホールが種別の最多を占めるも、その割合は排水性舗装に対して低い。次いでひび割れ・もり上がりの発生が多い。このように、排水性舗装では密粒度舗装で多く発生しているひび割れ等が激減していることから、面的な耐久性は向上していると言える。また発生件数も、月平均8.6件(密粒度)→4.5件(排水性)と減少していることから高耐久性であることがうかがえる。
