## 鋼製橋脚隅角部の損傷における板組み構造と損傷頻度要因分析検討

保全施設部 保全技術課 高 田 佳 彦  
保全施設部 保全技術課 流 田 寛 之

## BEAM-TO-COLUMN CONNECTION DETAILS OF STEEL PIERS AND ANALYSIS OF THE CAUSE OF DAMAGE

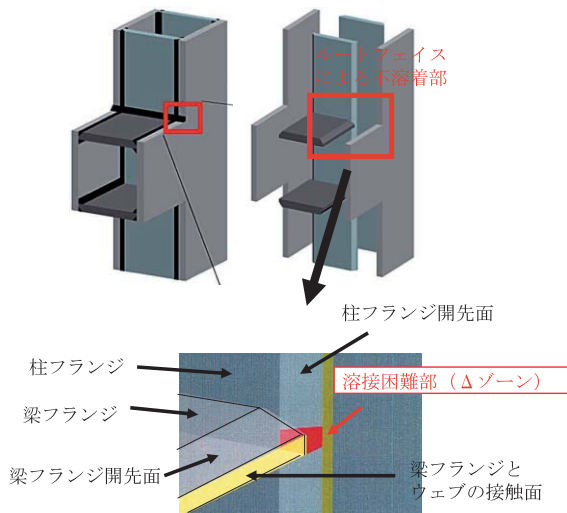
図-2 角柱WW板組み構造図

角柱 WW の板組みではフランジの十字継手溶接および柱・梁の角溶接の 3 溶接線が交差する隅角コーナー部は、三角柱状の溶接困難部（Δゾーン）

が存在する。

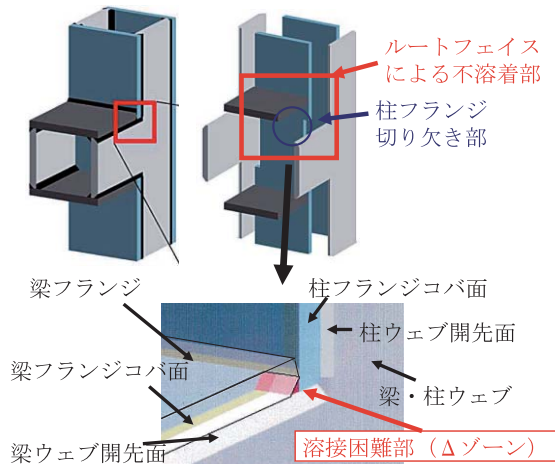
図-4 角柱FF板組み構造図

角柱FFの板組みも、3溶接線が交差するΔゾーンに加え、梁のウェブコバ面が梁フランジで覆われるため、梁フランジ端部下面が溶接困難部となる。また、柱フランジ切り欠き部は開先が設けられていないため、鋼材接触面が不溶着として残る。これらのことが、板組みの違いによる損傷発生率の違いの要因の1つとして推定される。

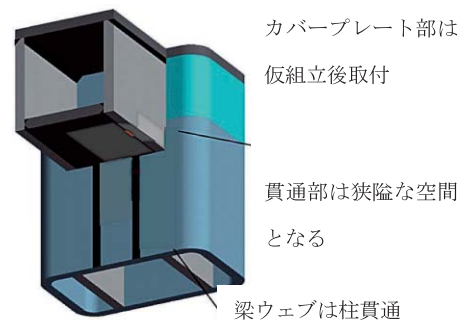
図-6 R梁ウェブ貫通W板組み構造図

R柱のR梁ウェブ貫通Wタイプの橋脚数は27橋脚(全橋脚数の2%程度)と少ないが、橋脚損傷率は約18%程度あり、損傷原因に板組み、貫通構造等の構造上の問題点が考えられる。

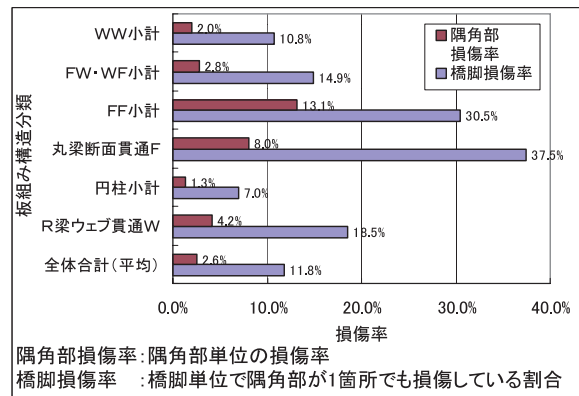
図-7 主要板組み構造の損傷発生率

鋼製橋脚隅角部においては、WW構造が総橋脚数の60%以上(800基/1,199基)を占めるが、橋脚損傷率は約10%程度となっている。

角柱FF及び角梁FFの構造を有する橋脚の橋脚損傷率は30%と非常に高い状況にある。これらは、板組み構造において述べた溶接困難部が角柱WWに比べ複雑な構造であることから、損傷率が高くなる傾向にあると推定される。さらに図-8より、Aランク4基中3基が角梁FFであり、損傷の判定ランクが高い傾向にある。また、文献3)から首都高速道路においてもFFタイプの隅角部損傷率は18%あり他の板組みと比べて損傷率が高い。

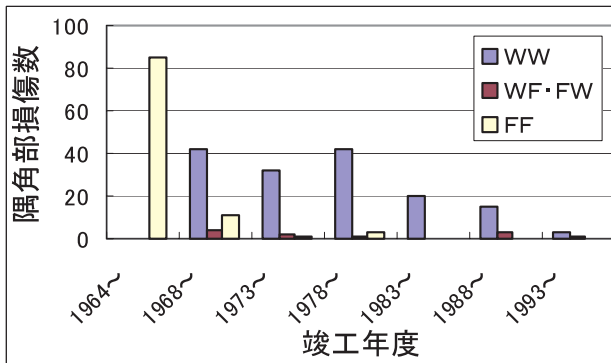
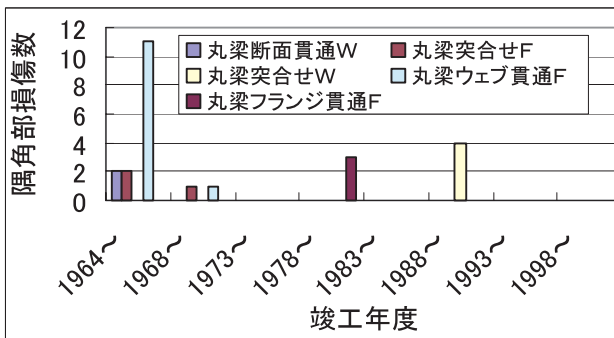
図-9 竣工年度別隅角部損傷数

角柱は、1970年以前のFFの損傷が突出しており、竣工が古いほど損傷数が高い傾向にある。阪神高速道路の板組みの変遷は、当初FFが中心でそれ以降、WF、現在標準図<sup>4)</sup>採用されているWに至っており、損傷数の推移もその傾向が認められる。FFに損傷数が多いのは竣工年度にも影響があると考えられる。

円柱は、設置数・損傷数ともに少なく明確な傾向は認められないが、1970年以前の竣工に損傷が集中している。

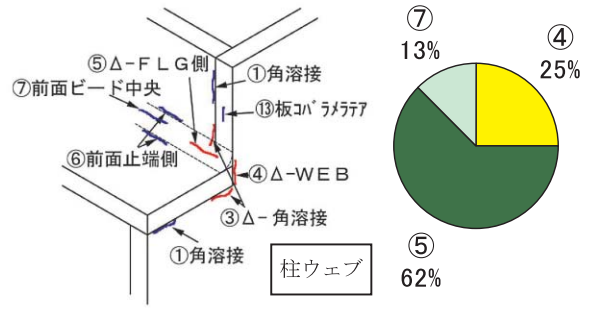
図-12 角(柱・梁)WFき裂パターン

角柱WFタイプでは、図-12のように、⑤Δ-FLG側のき裂発生数が最も多く、④Δ-WEB側、⑦前面ビード中央がこれに続いている。

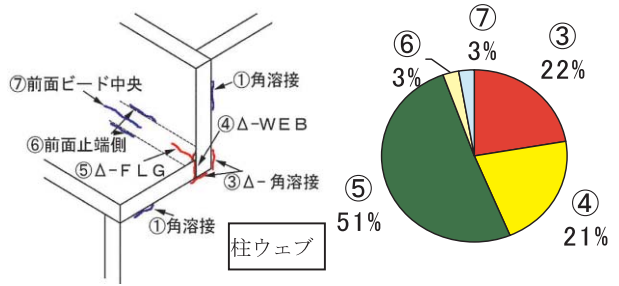
図-13 角(柱・梁)FFき裂パターン

これに対し、図-13に示す角柱FFタイプでは⑤Δ-FLG側のき裂発生数が顕著であることに加え、④Δ-WEB側、③Δ-角溶接のき裂発生数が多く、Δゾーンに9割以上の損傷が集中している。文献3)から首都高速においても同様に、9割弱がΔゾーンからのき裂であり、Δゾーンでのき裂発生が顕著である。

FFタイプでは、Δゾーンに発生しているき裂は、発生数、平均き裂長とも顕著であり、3溶接線交差部を起点に発生したき裂が支配的であると考えられる。

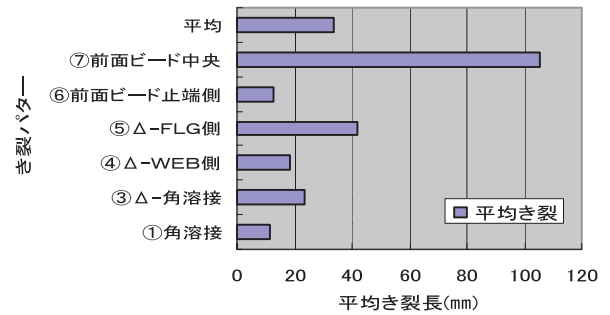
図-14 角(柱・梁)FF平均き裂長

図-14に示す平均き裂長では、⑦前面ビード中央が顕著であり、前面ビードに発生するき裂長が長くなる傾向は、WWタイプと同様である。ただ、大きく違うことは、写真-1に示すようにΔゾーンから発生したき裂がウェブ側とフランジ側でつながっていることが多い。また、平均き裂長はWWタイプより小さいものの、Δゾーンでのき裂は長い傾向にある。

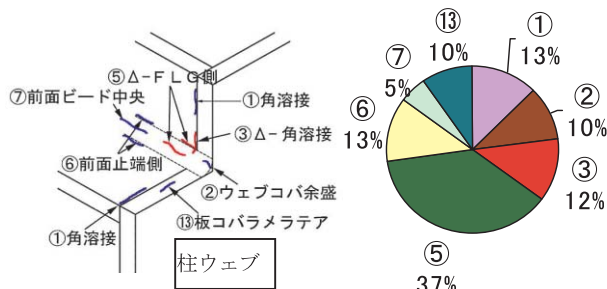
図-10 角(柱・梁)WWき裂パターン

角柱WWタイプにおけるき裂分類グラフを図-10に示す。⑤ $\Delta$ -FLG側のき裂発生数が最も多く、①角溶接、⑥前面止端側、③ $\Delta$ -角溶接部と続いており、さらに②ウェブコバ余盛、⑬板コバラメラテアも発生している。

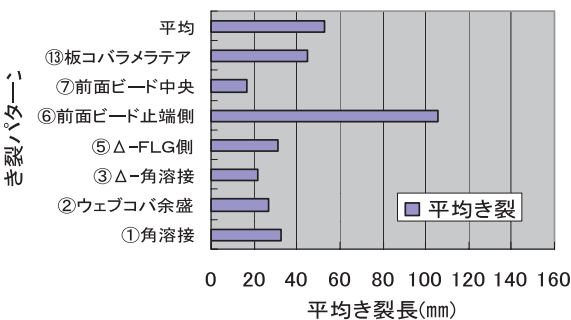
図-11 角(柱・梁)WW平均き裂長

角柱WWのき裂パターンごとの平均き裂長を図-11に示す。平均き裂長は、⑥前面止端側のき裂長が突出しており、次に⑬板コバラメラテアと続いている。図-10に示すように、⑤ $\Delta$ -FLG側など $\Delta$ ゾーンにおけるき裂は、発生数が多いがき裂長は短い傾向にある。反対に、⑥前面止端側など柱フランジと梁フランジとの溶接ビード沿いのき裂は発生数に比べき裂長は長い傾向にある。このき裂は、製作時の溶接部低温割れや融合不良により発生することが多い。ただ、供用後疲労によりき裂が進展したかは判断できない。また、WWタイプでは、他の板組みよりラメラテアの発生率が高い。これは、昭和50年頃から使われだした高張力鋼の使用割合が高いこと、および、相対的に断面

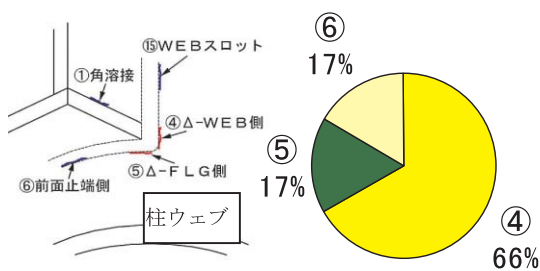
図-15 丸梁断面貫通Fき裂パターン

丸梁断面貫通Fタイプにおけるき裂パターンおよび、き裂分類グラフを図-15に示す。④Δ-WEB側のき裂発生数が顕著であり、⑤Δ-FLG側、⑥前面止端側にもき裂が発生している。梁ウェブが円柱を貫通する構造であるため、梁ウェブと円柱

の交差角や貫通部スカーラップが溶接構造上の弱点となり損傷発生に起因することが考えられる。

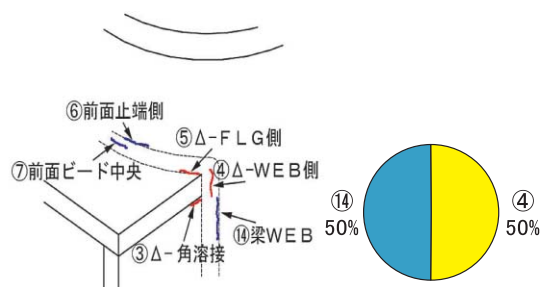
図-16 丸梁突合せFき裂パターン

丸梁突合せFのき裂パターンを図-16に示す。図のように、き裂パターンは、④Δ-WEB側と⑭梁WEBで占められている。円柱と梁ウェブとの突合せ溶接は、T継手となり、円柱の径に対して梁のフランジ幅が相対的に大きいと、鋭角側が狭隘となり溶接施工が難しく、溶け込み不良が生じやすい。さらに、円柱と梁ウェブとは交角が生じ、梁ウェブとのルート間隔や開先精度の確保の難易度とあいまって、不溶着が発生する可能性が高い。

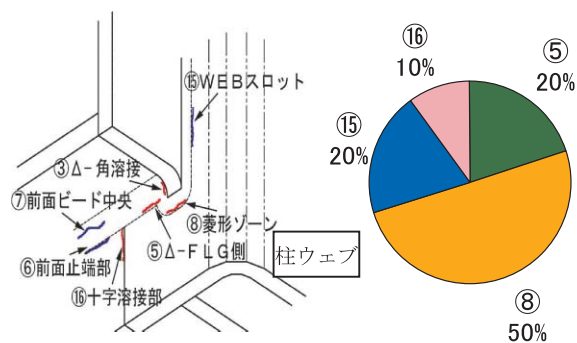
図-17 R梁ウェブ貫通Wき裂パターン

R梁ウェブ貫通Wタイプでは、図-17に示すように、損傷発生は⑧菱形ゾーン、⑤Δ-FLG側、および、⑮WEBスロットに集中しており、丸梁ウェブ貫通Fタイプと同様に貫通構造特有の損傷状況にあると考えられる。
