3号神戸線鋼床版箱桁橋におけるバルブ型式縦リブと 横リブ交差部亀裂損傷の原因調査および補修

神戸管理部 調査設計課 川上 順子
神戸管理部 調査設計課 今田 勝昭

FATIGUE EVALUATION AND REINFORCEMENT OF STEEL DECK BOX GIRDER BRIDGES IN HANSHIN EXPRESSWAY KOBE ROUTE

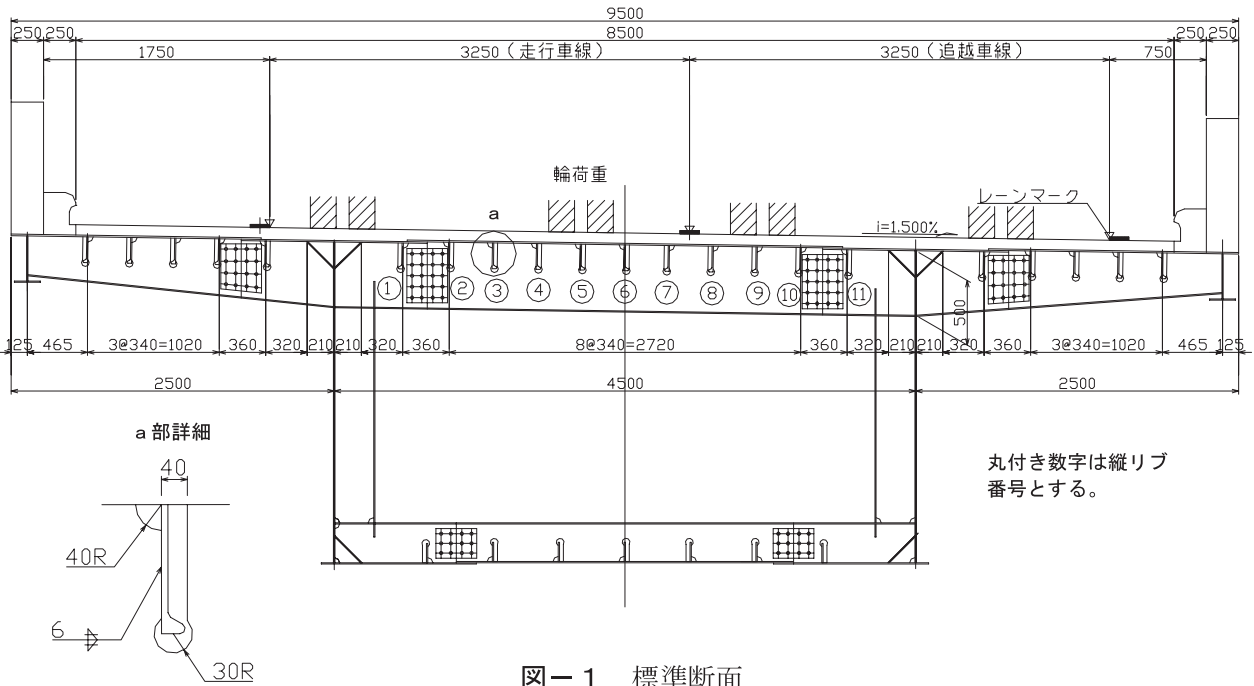
図-1 標準断面

亀裂の発生した橋梁は、昭和43年に竣工された3径間連続鋼床版1箱桁2車線桁の4橋である。標準断面図を図-1に示す。亀裂は、鋼床版箱桁内の縦リブバルブプレートと横リブスカーラップ

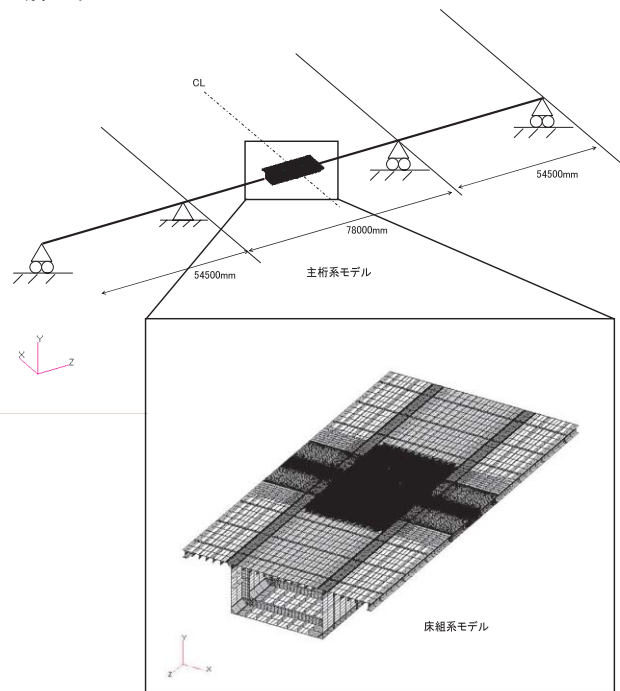
図-2 解析モデル

亀裂損傷の発生した箱桁について、FEMによる応力解析を行った。図-2のように、中央径間スパン中央の床組をシェル要素でモデル化し、亀裂損傷の発生した局所の着目部については、溶接ビード止端等の形状を詳細にモデル化した。橋軸方向の箱桁については、ビーム要素でモデル化し、舗装についても同様にシェル要素でモデル化した(約30万節点)。解析結果より亀裂発生メカニズム及び効果的な対策構造について検討した。なお、輪荷重については、図-3に示す20ton 載荷車(後軸タンデム)を用いた。ただし、解析では、片側輪荷重のみの4ton, 4ton, 2tonを用いている。

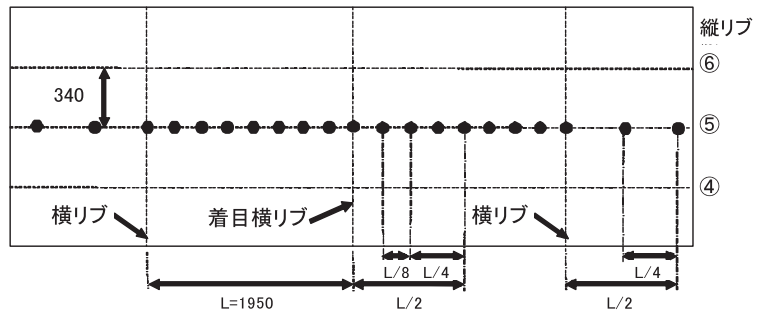
図-5 後輪前側の輪荷重載荷位置

重を橋軸方向に移動させ図-5のようにそれぞれ載荷した。また、図-5のそれぞれの後輪前側の位置に、図-3のように前後にずらした輪荷重(前輪及び後輪後側)を載荷し、図-6のような着目リブの鉛直方向応力を算出した。図では、3つの輪荷重を重ね合わせ、載荷車としても算出している。縦リブ⑤のビード止端から4mmの位置の鉛直方向応力は、後輪前側の輪荷重載荷位置が着目横リブからL/4(L:横リブ間隔)のところまで最大となり、その最大応力範囲が60.8MPaとなった。

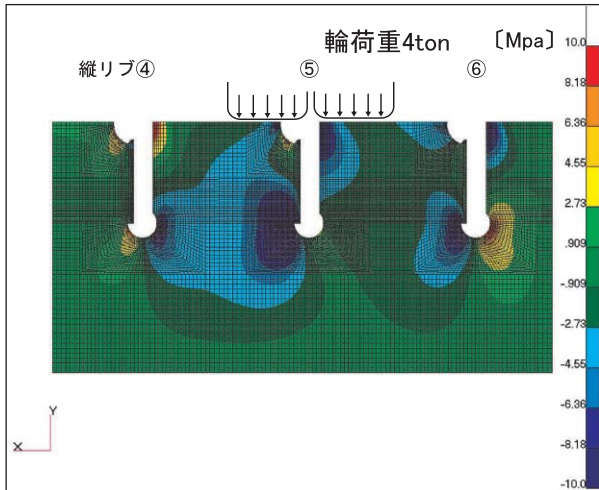
図-4 横リブ鉛直方向応力

亀裂無しモデルで縦リブ⑤直上に輪重4tonを作用させたときの横リブ鉛直方向応力を図-4に示す。これによれば、縦リブ⑤の溶接ビード止端部には局部応力が作用している。後輪前側の輪荷

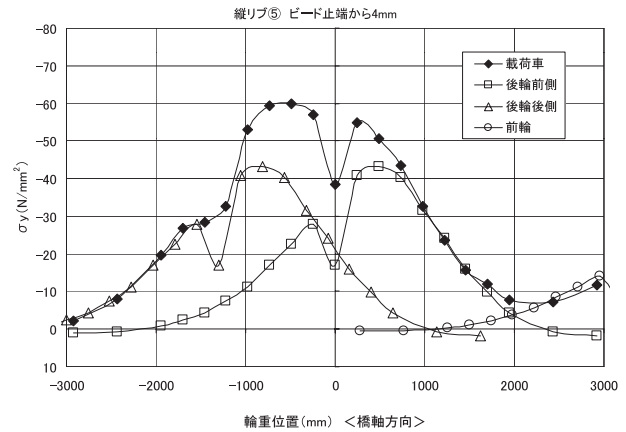
図-6 各輪荷重載荷時の鉛直方向応力

この載荷車の結果を用い、等価応力範囲を用いた疲労照査¹⁾を行った。その結果を表-2に示す。疲労強度等級は、縦方向溶接継手のスカラップを含む溶接継手としてG等級とした。その結果、縦リブ④、⑤ともに鉛直方向応力によって、溶接ビード止端に亀裂発生の可能性があると示された。なお、応力範囲が最大となる車輪直下の縦リブ⑤の方が、疲労損傷に与える影響が大きかった。ただし、局部応力は圧縮応力であるため残留応力によって降伏強度程度の引張が作用すると想定する。

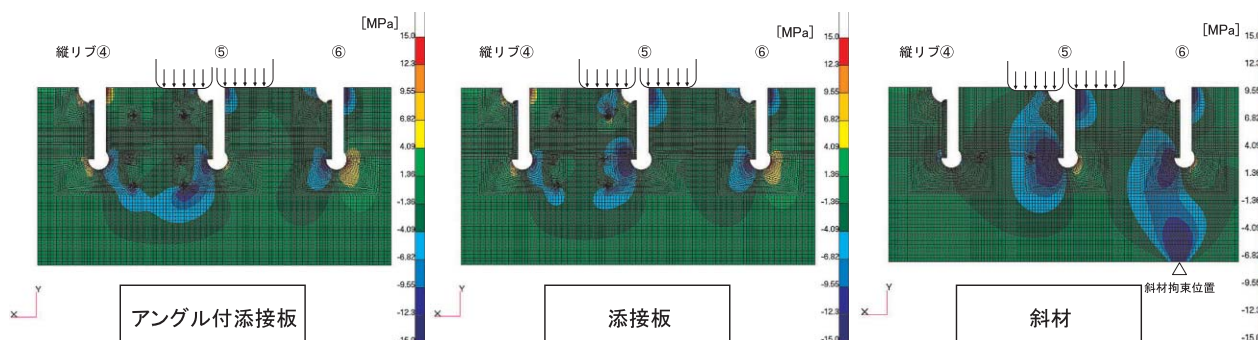
図-8 亀裂無しモデルにおける各対策構造案の鉛直方向応力

対策構造として、図-7のようなアングル付添接板、添接板及び斜材を検討した。この対策構造を用い亀裂無し部をモデル化し輪重 4ton を載荷した。図-8の鉛直方向応力によれば、アングル付添接板については縦リブからアングル部を通じて荷重が横リブに伝達されるバイパス効果によって、溶接止端部の局部応力が大幅に減少している。添接板については、局部応力があまり低減されず、また、斜材については縦リブ⑥に新たな局部応力が発生している。表-3に応力低減効果を示すが、

アングル付添接板は亀裂無しでは局部応力が 41% に低減しており、対策構造として効果的であることが分かる。

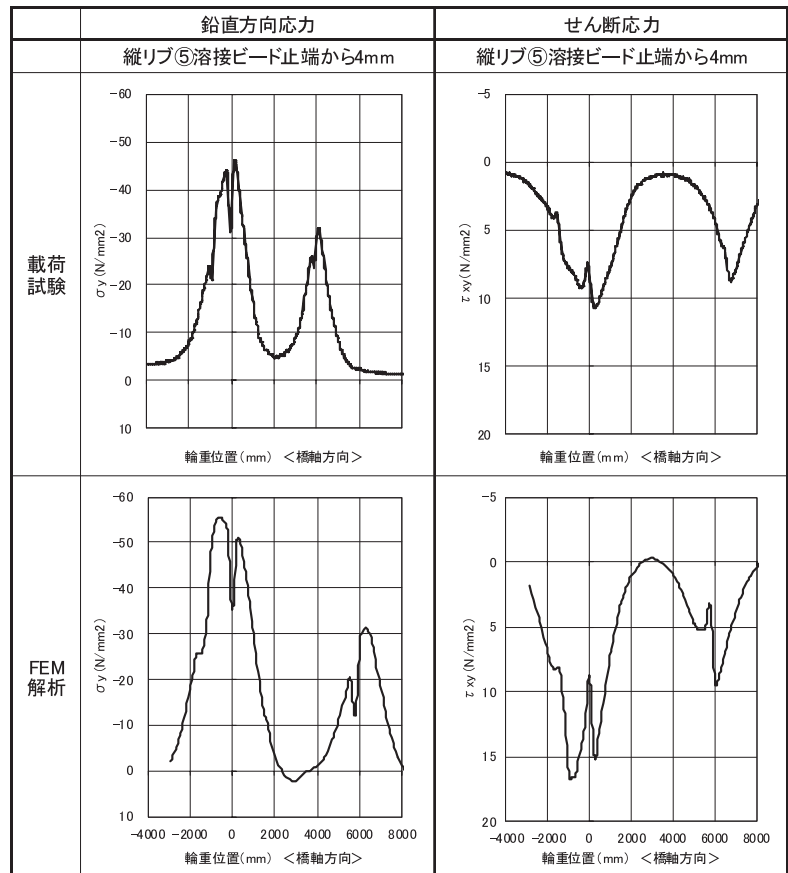
図-10 載荷試験結果と解析結果の対比

代表的な計測位置について、試験車による載荷試験結果とFEM解析結果を対比した。なお、載荷試験結果と対比できるようにFEM解析の輪荷重を試験車に一致させている。図-10の双方の結果の対比では、応力波形及び応力値がほぼ一致している。これにより、解析結果に対する妥当性を確認できた。

亀裂有り	亀裂無し
	鉛直方向応力	鉛直方向応力
	縦リブ⑤ストップホール端部から4mm	縦リブ⑥溶接ビード止端から4mm
	荷重位置:縦リブ⑤	荷重位置:縦リブ⑥
荷重試験		
	効果	対策後応力/対策前応力=2.9/25.7=0.11
