Uトラフ鋼床版に発生するデッキ貫通亀裂発見を 可能とする複合的検査方法の開発

阪神高速技術(株)技術部技術開発課 塚本 成昭
阪神高速技術(株)技術部技術開発課 山上 哲示
阪神高速道路(株)建設事業本部建設技術課 田畑 晶子

DEVELOPMENT OF A COMBINED INSPECTION METHOD TO DETECT THROUGH FATIGUE CRACKS IN AN ORTHOTROPIC STEEL DECK WITH U-SHAPED RIBS

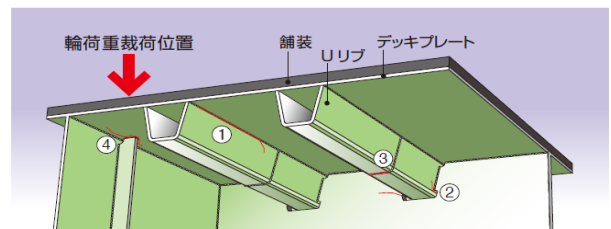
図-1 鋼床版疲労損傷一般図

その湾岸線鋼床版において近年、重交通や過積載車両を背景として、疲労損傷が報告されている。鋼床版の疲労損傷は図-1 に示す通り、大きく4つに分類される。

- ① デッキとUリブの溶接線に発生する亀裂
 - ② Uリブと横リブの溶接部に発生する亀裂
 - ③ Uリブの突合せ溶接部に発生する亀裂
 - ④ デッキと垂直補剛の溶接部に発生する亀裂
- 特に、①についてはUリブとデッキの溶接ルー

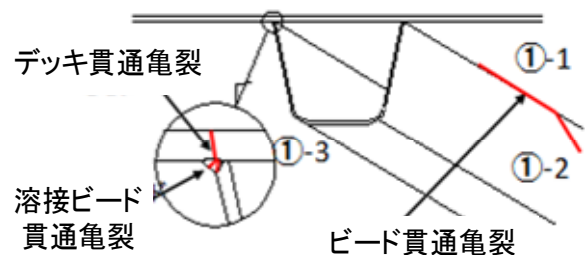
図-2 Uリブに発生する疲労損傷

ト部を基点とする亀裂で、図-2 に示す通り、3つに分類される。

- ①-1 ビード亀裂
- ①-2 ビードよりUリブ母材へ進展した亀裂
- ①-3 デッキの上に進展した亀裂

このなかで、①-3についてはデッキ上面へ亀裂が貫通し大きく進展した場合、舗装に影響を及ぼすだけでなく、局所的なデッキの耐荷力の低下を招き、路面の陥没による第三者災害の危険性を含んでいる。

そのため、鋼床版の疲労亀裂、特に①-3のデッキへ進展する亀裂（以下、デッキ貫通亀裂）を早期に発見し補修することが求められている。

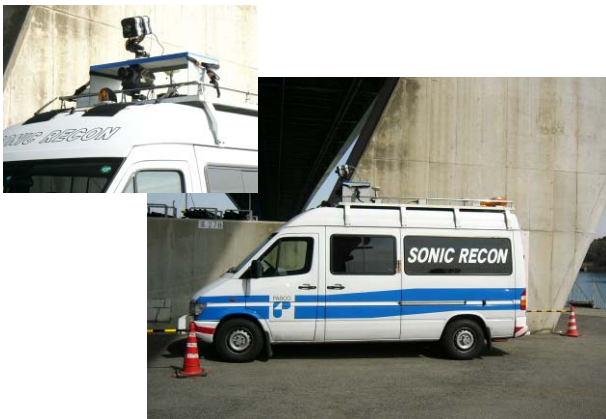
図-6 赤外線計測車両

ここで図-6のように、赤外線カメラを点検車両に取り付け、通常速度(約80km/h)で走行しながら、路面上を撮影した。

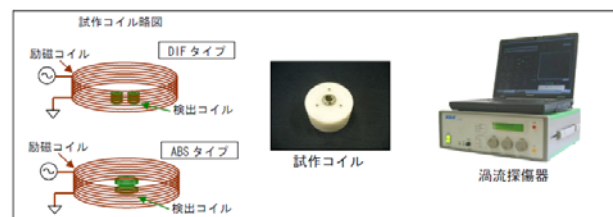
図-10 渦流探傷法一般図

鋼床版と同様の $t=12\text{mm}$ の鋼板に幅 0.5mm、長さ 10cm の人工亀裂を入れた供試体を作成し、亀裂の検出実験を実施した。図-10 に示すように、渦流探傷機はセンサーコイルを横に並べた DIF タイプと上下に並べた ABS タイプを作成し、比較検証を行なった。

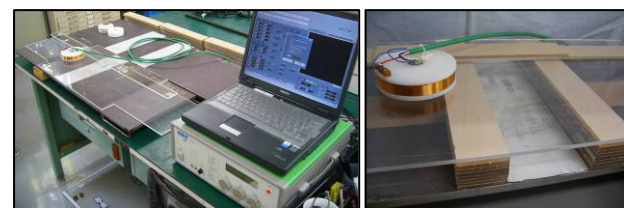
図-11 渦流探傷室内試験状況

亀裂の検出実験は図-11 に示す通りリフト量を 5mm から開始し、70mm までで実施した。

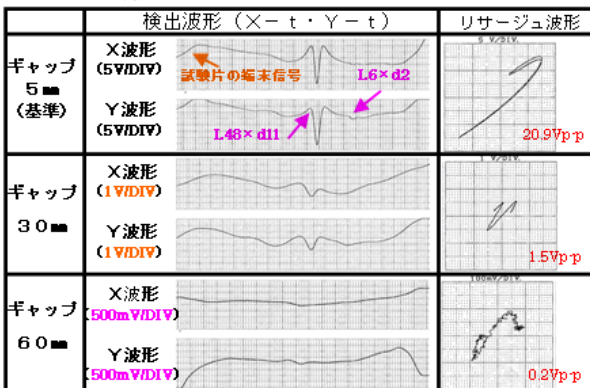
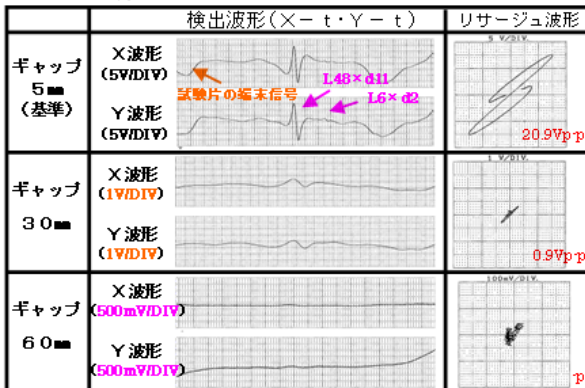
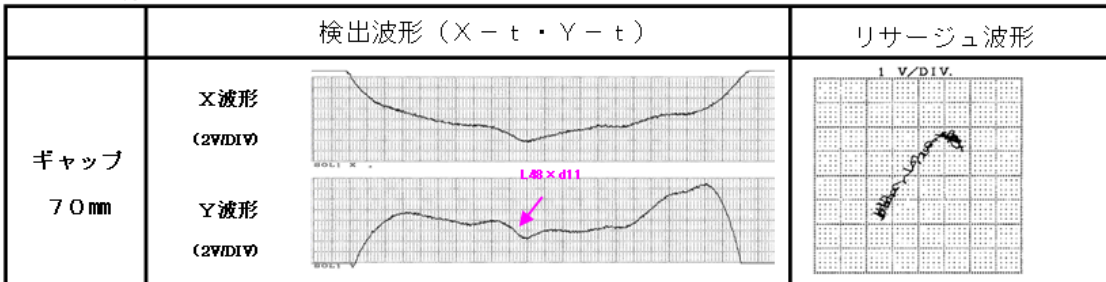
図-12 室内空間リフトオフ試験結果

検出結果の波形データを図-12 に示す。リフト量が大きくなるにつれ、DIF タイプは検出感度が低下する傾向となり、70mm では検出できなかった。ABS タイプは 70mm のリフト量でも検出できる結果となった。このことから、適用するセンサーは ABS タイプとした。

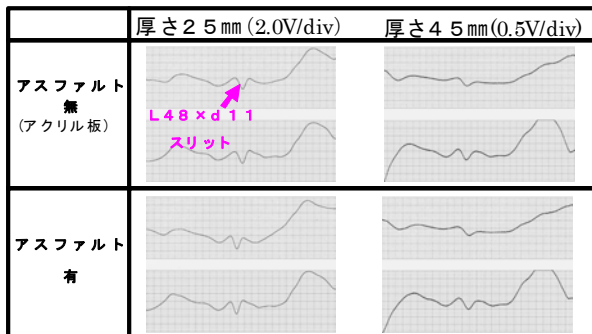
図-13 室内舗装リフトオフ試験結果

実際の橋梁での亀裂検出時の舗装の影響を把握するために、前項の実験で作成した亀裂供試体に厚み 20mm、40mm の舗装ブロックを置き、リフト量 25mm、45mm の検出実験を実施し、舗装の影響を比較検証した。

検出結果の波形データを図-13 に示す。舗装の影響を比較した結果、影響なしと判断できた。

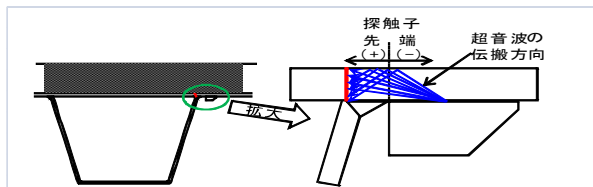
図-18 デッキ下面からの超音波検査図

第 1、第 2 ステップにより発見された鋼床版デッキ貫通亀裂の、亀裂長や亀裂深さなど、正確に計測するためには、第 3 ステップの超音波探傷法による非破壊検査が必要である。この検査は図-18 に示すように鋼床版下面からの接触検査であるが、下記の問題点がある。

- 探傷部から亀裂に対して、角度を持つこと。
- 亀裂高さが小さい（概ね板厚の 1/2）場合、表面波の影響で精度よく検出できない。

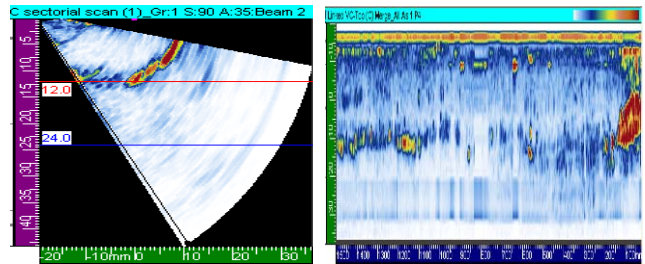
図-21 フェイズドアレイ出力例

- 1 つの探触機（プローブ）に複数の探触子（エレメント）が並べられている。
- この探触子は、自在に超音波の焦点を制御できる。特に、プローブを動かすことなく、高速に連続的に放射状の探傷（セクタースキャン）が可能になること（図-20）。
- 塗膜を除去することなく、高精度な検査が期待でき、効率化が期待できること。特に、現出限界の向上が期待できること。
- 得られた探傷結果が、図-21 に示す断面図（S スキャン）や平面図（B, C スキャン）として出力することができる。
- 機種により、エンコーダを取り付けることができ、探傷結果に座標を付加することが可能となり、記録できること。
- A スキャンと比較して、可視化され判定が容易なこと。また、一般の橋梁技術者にも理解容易なこと。
