鋼床版上における SMA 舗装の損傷に関する検討

STUDY ON DETERIORATION OF STONE MASTIC ASPHALT PAVEMENT ON ORTHOTROPIC STEEL DECKS

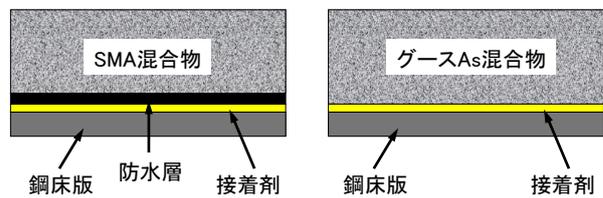
図-6 SMA とグース As の供試体断面

試験に用いた混合物は、阪神高速道路にて標準的に使用している SMA とグースの2種類である。また、混合物と鋼板との接着面は図-6 に示すように SMA は接着剤と防水層、グースは接着剤である。このため、SMA と鋼板との接着の場合には、防水層を含めて評価を行う。

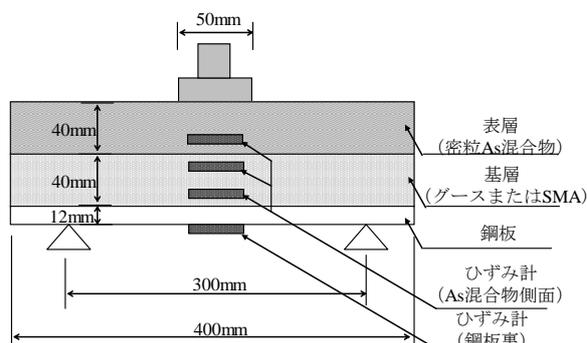
図-9 正曲げ試験概要図

供試体は図-9 に示すように、鋼板上に As 混合物層を 1 層 40mm で表層および基層の 2 層で設置した。供試体に使用した鋼板は、長さ 400mm、幅 100mm、厚さ 12mm のものである。表基層の組み合わせは、表層に密粒 As 混合物、基層にグースを設置した供試体(以下、グース供試体)および表層に密粒 As 混合物、基層に SMA を設置した供試体(以下、SMA 供試体)を作製した。使用した As 混合物の性状を表-3 に示す。

正曲げ試験は、図-9 に示すように、スパンを 300mm とし、中央に長さ 50mm で載荷板を設置して荷重を載荷した。試験機は Instron8802 油圧型疲労試験機を使用した。載荷する荷重は、粘弾性である As 混合物に破壊が生じない線形領域とした。そして、これまでの研究結果から、20℃では目標載荷圧の最大値を 0.55N/mm²、40℃および 60℃では目標載荷圧を 0.275N/mm² とした。

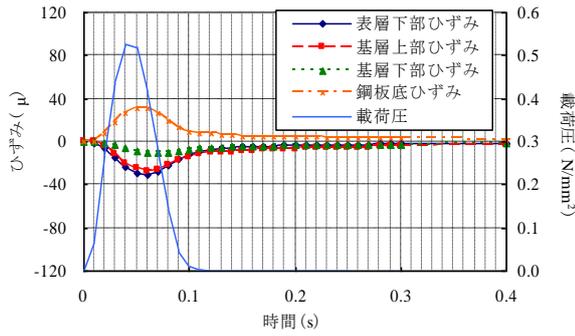
20°C

SMA 供試体は、20℃から基層下面に引張ひず

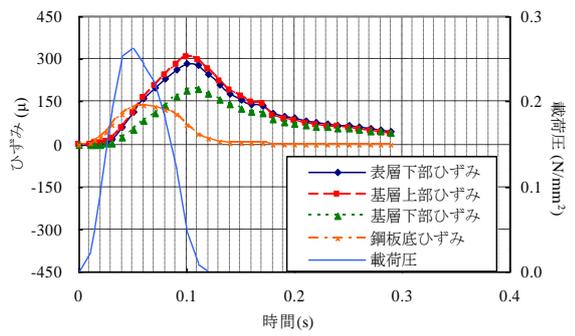
60°C

試験温度が 60℃では、SMA 供試体はグース供試体と同様、荷重載荷するとともに As 混合物の測定箇所すべてで引張ひずみが発生した。引張ひずみの最大値も同程度であった。
