# 地震危険度マクロ評価を適用した道路盛土の耐震対策計画

阪神高速道路(株)大阪管理部保全技術課	足立	幸郎
阪神高速道路(株)大阪管理部保全技術課	甲元	克明
阪神高速道路(株)大阪管理部保全技術課	林	訓裕
阪神高速道路(株)大阪管理部保全技術課	藤林	美早
阪神高速技術(株)技術部調査点検課	山尾	泰之

平成 21 年 8 月に発生した駿河湾を震源とする地震により東名高速道路の盛土ですべり崩壊が起きたことを受けて、国土交通省発出の通達に基づいた緊急点検を継続実施中である。本論文では阪神高速道路管内における道路盛土の耐震対策検討の取り組み状況を報告する。道路盛土の耐震性に関して、より客観的かつ実務的である地震危険度マクロ評価を適用し、それに基づく耐震対策計画立案を全国に先駆けて実施したものである。これにより、対策の優先度を明確にしたうえで効果的な耐震対策計画案を策定するに至っている。

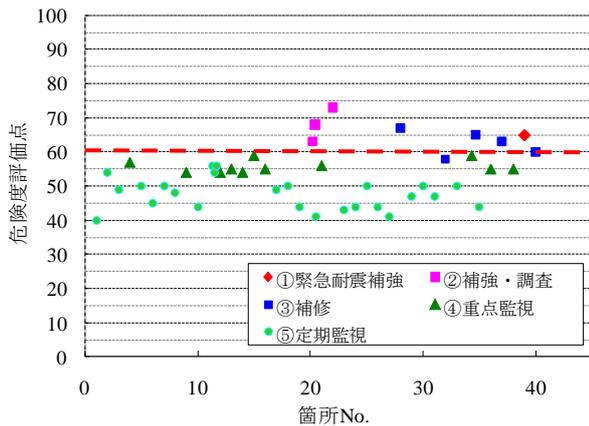
図-5 耐震対策区分による危険度評価点の分布

さらに、耐震対策の 5 区分毎の危険度評価点の分布は図-5 のとおりである。同図によれば、1 箇所を除き、耐震対策区分の①から③に該当する盛土は危険度評価点が 60 点以上であり、60 点が耐震対策の水準の評価基準と考えることができる。

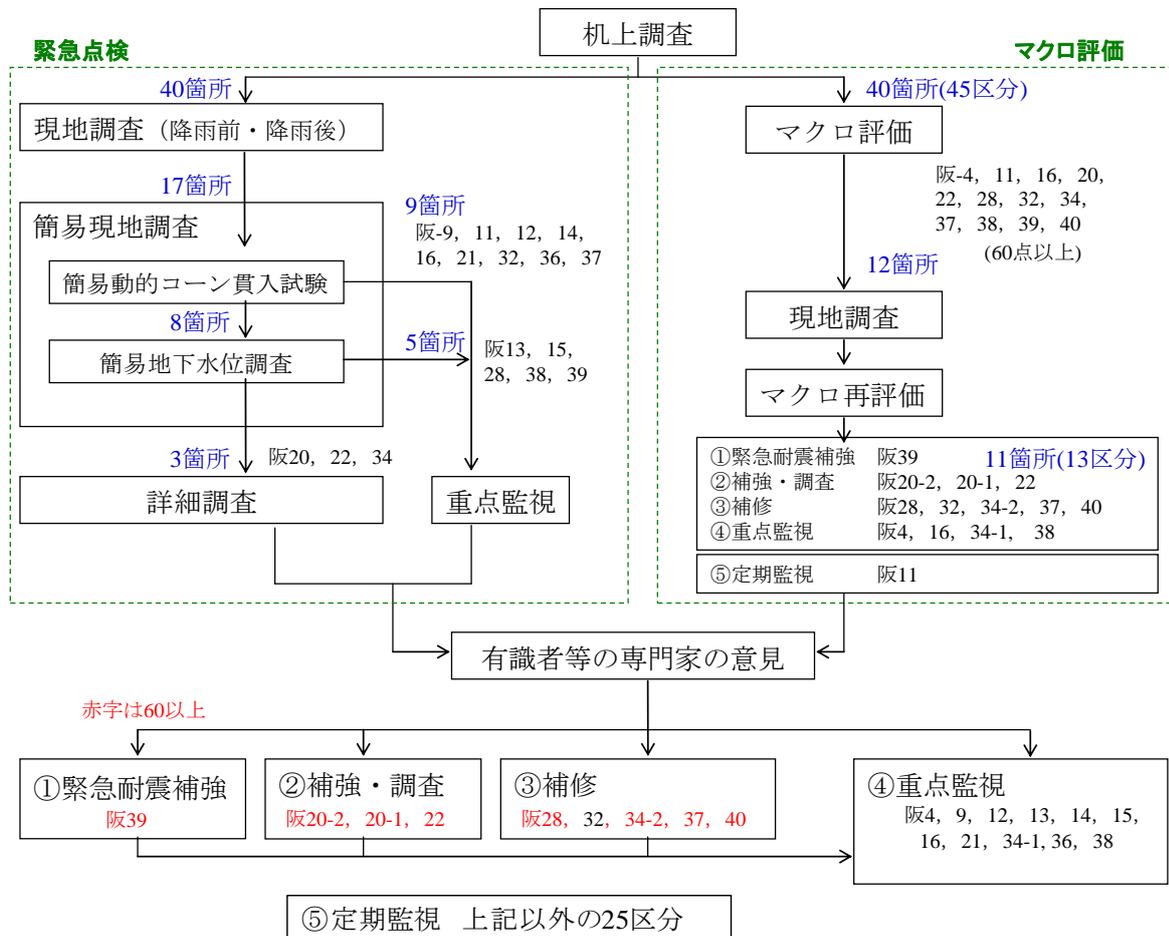
図-6 地震危険度評価及び耐震対策区分の流れ

ここで、緊急点検において湧水がない盛土あるいは詳細調査の必要性がない盛土は、重点箇所として定期点検へ移行することになるが、“問題なし”とされる簡易調査が必要ない盛土と重点箇所と区別するために、図-6 では定期点検への移行盛土は“重点監視”とし、“問題なし”の盛土は“定期監視”とした。

図-6 は緊急調査及びマクロ評価による地震危険度評価、及びマクロ評価による耐震対策区分に関する評価の流れの総括である。この図によれば、緊急点検で定期監視＝重点監視と判断された盛土が、マクロ評価により“緊急耐震補強”に区分された箇所（阪-39）、あるいは“補修”に区分された盛土（阪-28, 32, 37, 40）がある一方で、緊急点検で重点監視とされた盛土がマクロ評価で定期監視と判定された場合（阪-11）があった。しかしながら、全体として見れば、緊急点検とマクロ評価による結果は概ね整合が取れており、マクロ評価に基づく耐震対策を実施することで、緊急点検後の対応は十分であると言える。
