港大橋橋梁点検・補修台車の設計・施工

～Dr. RING 都市高速道路の長寿命化へ～

阪神高速道路(株)大阪管理局保全部施設保全課 黒寄 寿行
阪神高速道路(株)大阪管理局保全部施設工事課 下方 正康
阪神高速道路(株)大阪管理局保全部保全設計課 杉岡 弘一

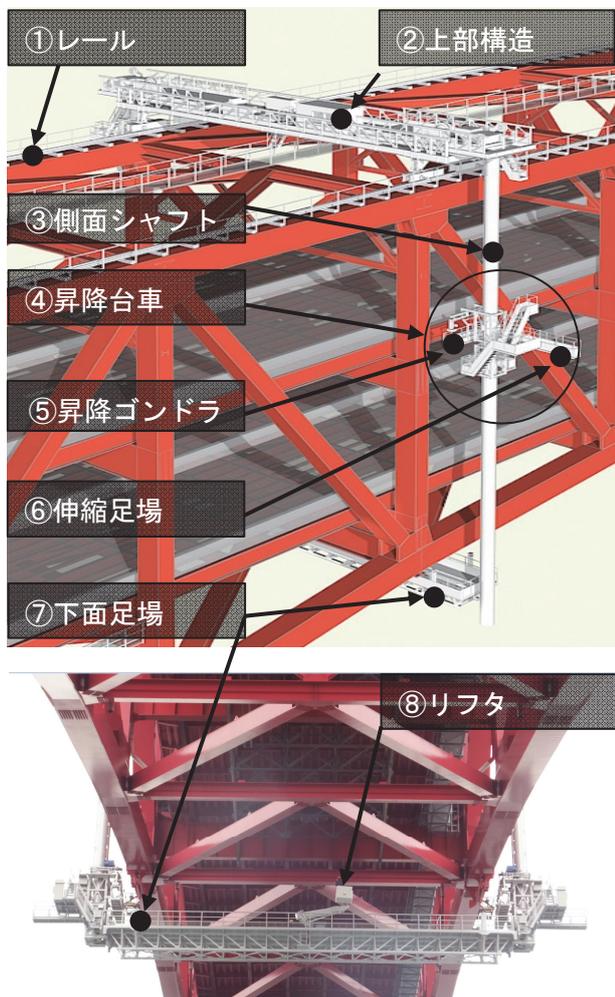
図-1 Dr. RING 上部台車の構成

上部台車は、主構上面の両側に敷設されたレール (①) を走行する上部構造 (②), その上部構造の両端部に接合され鉛直下方に配置される2本の側面シャフト (③) で全体をコの字型に形成し、その側面シャフトに沿って昇降する昇降台車 (④) 及び昇降台車に付帯する昇降ゴンドラ (⑤) と橋軸直角方向にスライドする伸縮足場 (⑥) により構成される。これにより主構側面の保守作業が可能となる。下面足場 (⑦) は、中央径間及び両側径間の主構高が低い各区間の橋梁下面に係留され、上部台車の両側の昇降台車を側面シャフト下端近くまで下降させ、係留された下面足場と上部台車を連結することにより橋梁断面を

包み込む口の字型の移動足場が構成される。これにより橋梁下面部分も含めた橋梁の外表面全体の点検等が可能となる。

点検範囲は、旧台車と比較すると大幅に向上し、大きな違いは、下面足場等に設置されたリフト (⑧) によって下路下面の点検・補修する範囲が100%になったことである。

Dr. RING の構成・動きを明確にするため、構成イメージを図-1 に示す。

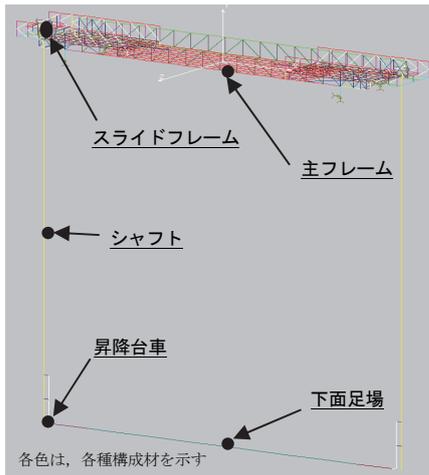
図-3 構造モデル

構造モデルは、部材特性を把握するため3次元梁要素・板要素及び質量要素から成り、各部材を着色している。構造モデルを図-3 に示す。

図中のスライドフレームは、橋軸直角方向に伸縮する動きを持ち下面足場連結有では縮んでいる状態であり、下面足場連結無 (以下、コ型) では応力上不利な最大張り出しとしている。

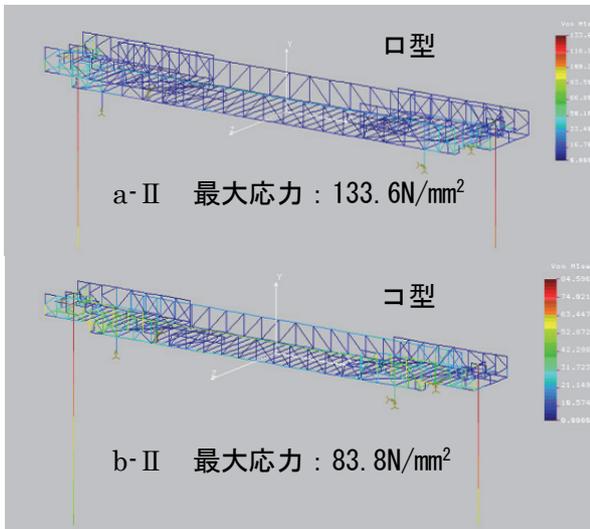
図-4 最大応力状態

構造条件 a および b の最大応力は、荷重条件 II である。その中で、口型が最大応力を示している。これは、下面足場の連結による受風面積が大きくなるためである。

6 ケースの解析結果の中で、最大応力の影響について述べる (図-4).

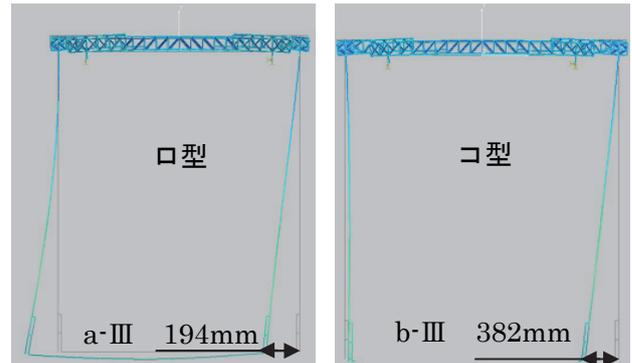
図-5 シャフトの最大変形状態

構造条件 a および b の最大変形量となるのは、荷重条件 III である。その中で、b 型が、最大変形量を示している。これは、シャフト下端の固定部がなく不安定な形状になっているためである。橋軸直角方向の風荷重を受けた最大変形量 382mm は、垂直状態のシャフト時に橋梁本体から 1,600mm 離れているため橋梁と接触しないことがわかる。

次に、風荷重の影響を受けた変形状態を確認し、橋梁とシャフトの遊間を確認する (図-5)。

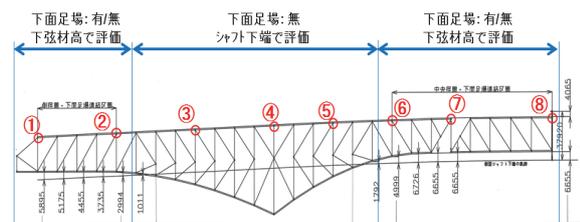
図-7 解析ポイント

a) 点検台車の支持点である上弦材格点が全55点あるが、橋梁本体の対象性や台車の運用等を考慮して検討するポイントを8点設定した(図-7)。

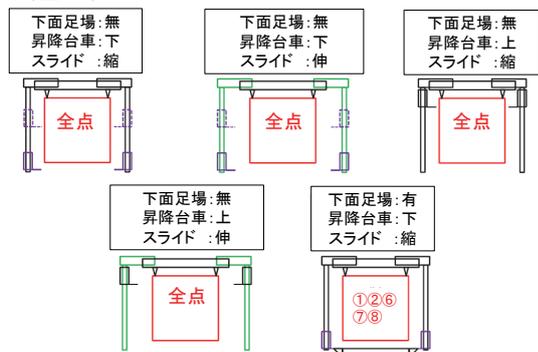
図-8 台車の動作状態

c) 照査ケースは上記ポイントの8点と台車の動作状態の5パターンの組合せから絞り込みを行う(図-8)。

絞り込み方針は、昇降台車がシャフトに衝突するケースとした。橋軸直角方向では橋梁本体の変位応答スペクトル解析を実施し、台車の状態に応じた固有値解析結果から得られる最大応答変位を求める。さらに、1次振動モードから推定される有効質量と速度スペクトルを乗じた運動エネルギーを算出し、最大運動エネルギーを有するケースを上町、南海地震毎について照査を実施する。絞り込みの結果は、6ケースで表-3の赤枠に示す。

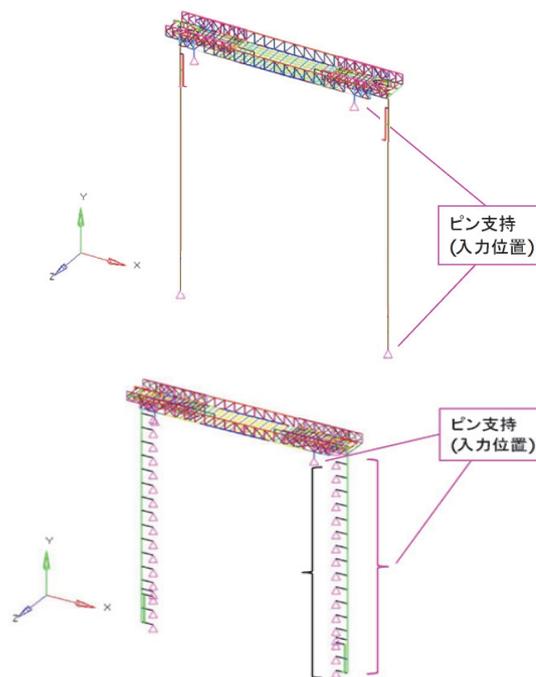
図-9 係留時(上)、係留時以外(下)の解析モデル

d) 昇降台車照査のために解析を行う。係留時・係留時以外の解析モデルを(図-9)に示す。

但し、第1判定基準を許容ひずみ、第2判定基準を側面シャフトが落下しない破断ひずみとして許容する。

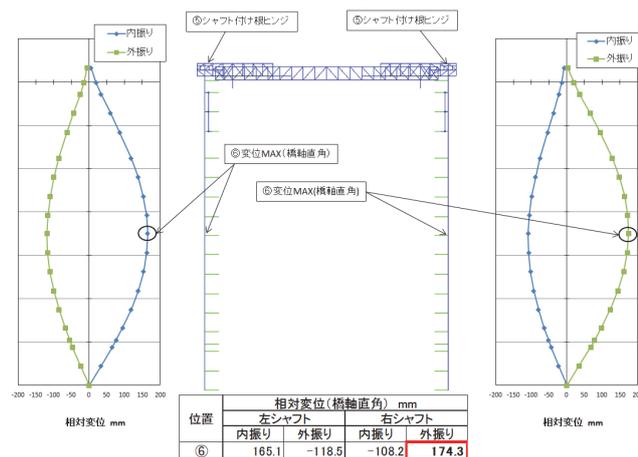
図-10 側面シャフトの最大応答変位

点検台車側面シャフトの応答変位は、174.3 mm であり、橋梁本体との遊間 (1600 mm) 未満のため橋梁本体に接触しない (図-10)。

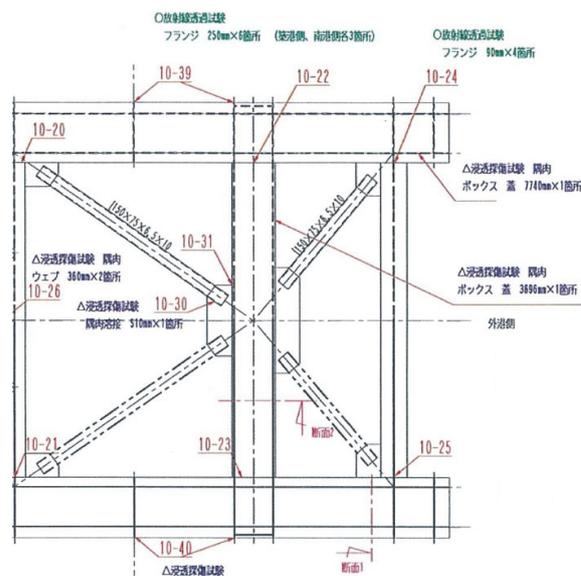
図-11 主フレームの RT, PT の試験箇所

本工事の非破壊試験方法は、放射線透過試験 (以下、RT) 及び浸透探傷試験 (以下、PT) を行った。繰り返し荷重による疲労破壊を考慮し判定基準を RT は2級以上、PT は2類以上とした。また、図-11 に主フレームにおける RT 及び PT の試験実施個所の抜粋を示す。

難易度の高い溶接部位や特殊な溶接が必要な溶接部位を示し、主要構造材全ての溶接箇所に対し品質管理を行った。緑字は、RT を示し主にフランジ箇所、青地が PT を示し主に隅肉溶接部である。図-12, 13 に試験結果を示す。図-12 は、ブローホールの個数による判定から等級を決定し、上段が2級、下段が1級である。

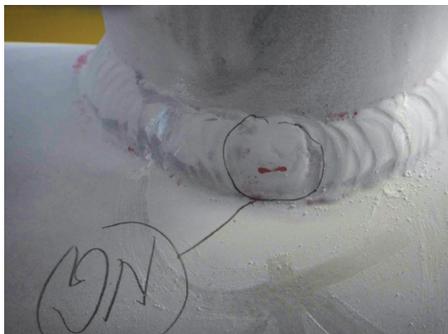
図-13 浸透探傷試験結果

図-13は、PTのNG箇所をグラインダ処理にて補修を行い、再度PTにより問題のないことを確認している。

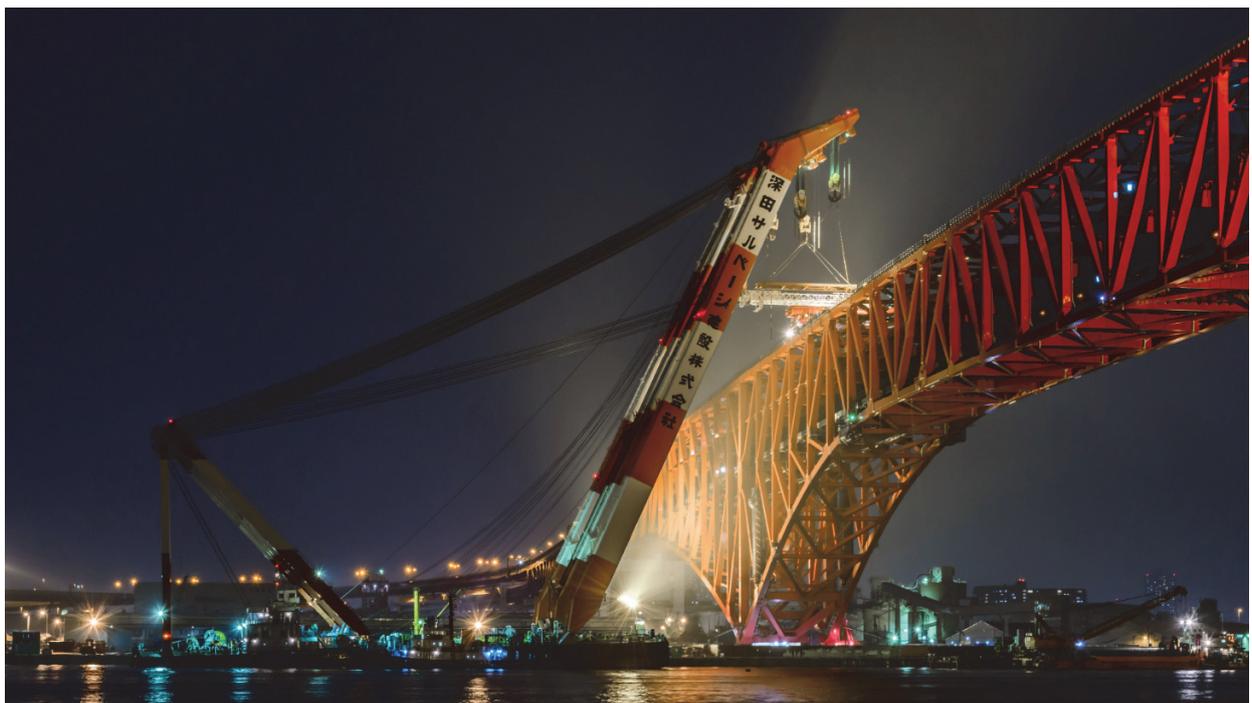
図-14 上部台車の一括架設・撤去

本章では、特徴的な架設方法である上部台車の一括架設・撤去（図-14）について報告する。

位置合わせ治具の設置について説明する。54tの上部台車を吊り上げ状態から、既設レールへ据付寸法誤差±2mmの精度を要求され、且つ衝撃無く据え付ける必要がある。そこで橋軸直角方向の揺れを抑えるため、当て面にローラを接触させ転がしながら徐々に降下し、ガイドの逆V字をはめ込

むようにレールへ導く手法により、慎重に据え付けられるよう計画した。

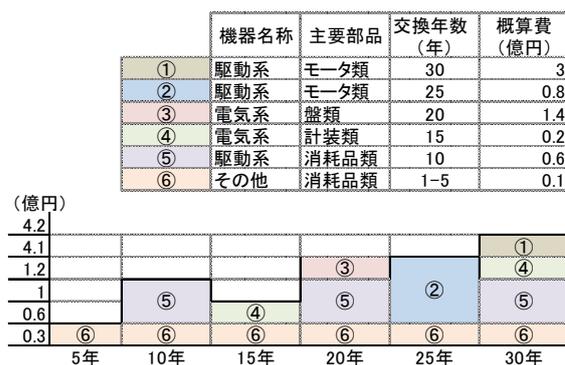
図-17 累計概算費

経過年数による更新手法の累計概算費用は、約 8 億円である。交換年数は、メーカー推奨更新年とし費用計上の内訳は、駆動系①②⑤4.4 億円、電気系③④の 1.6 億円、その他⑥0.5 億円であり、

Dr. RING は、構成する機械部品が複数あり更新コストの抑制および平準化を図る必要がある、さらにリスク管理および安全性の確保をしつつ、部品の更新や改造などを行うことが重要である。そこで、各部品を体系的にまとめ経過年数による更新手法の累計概算費用を算定し更新費の全体像を示し（図-17）、上述した維持管理を行ってきた旧台車の補修実績（表-5）との比較を試みる。
