阪神高速道路株式会社

阪神高速道路の長期維持管理及び更新に関する技術検討委員会 (第2回)

阪神高速道路の長期維持管理及び更新に関する技術検討委員会（第2回）資料

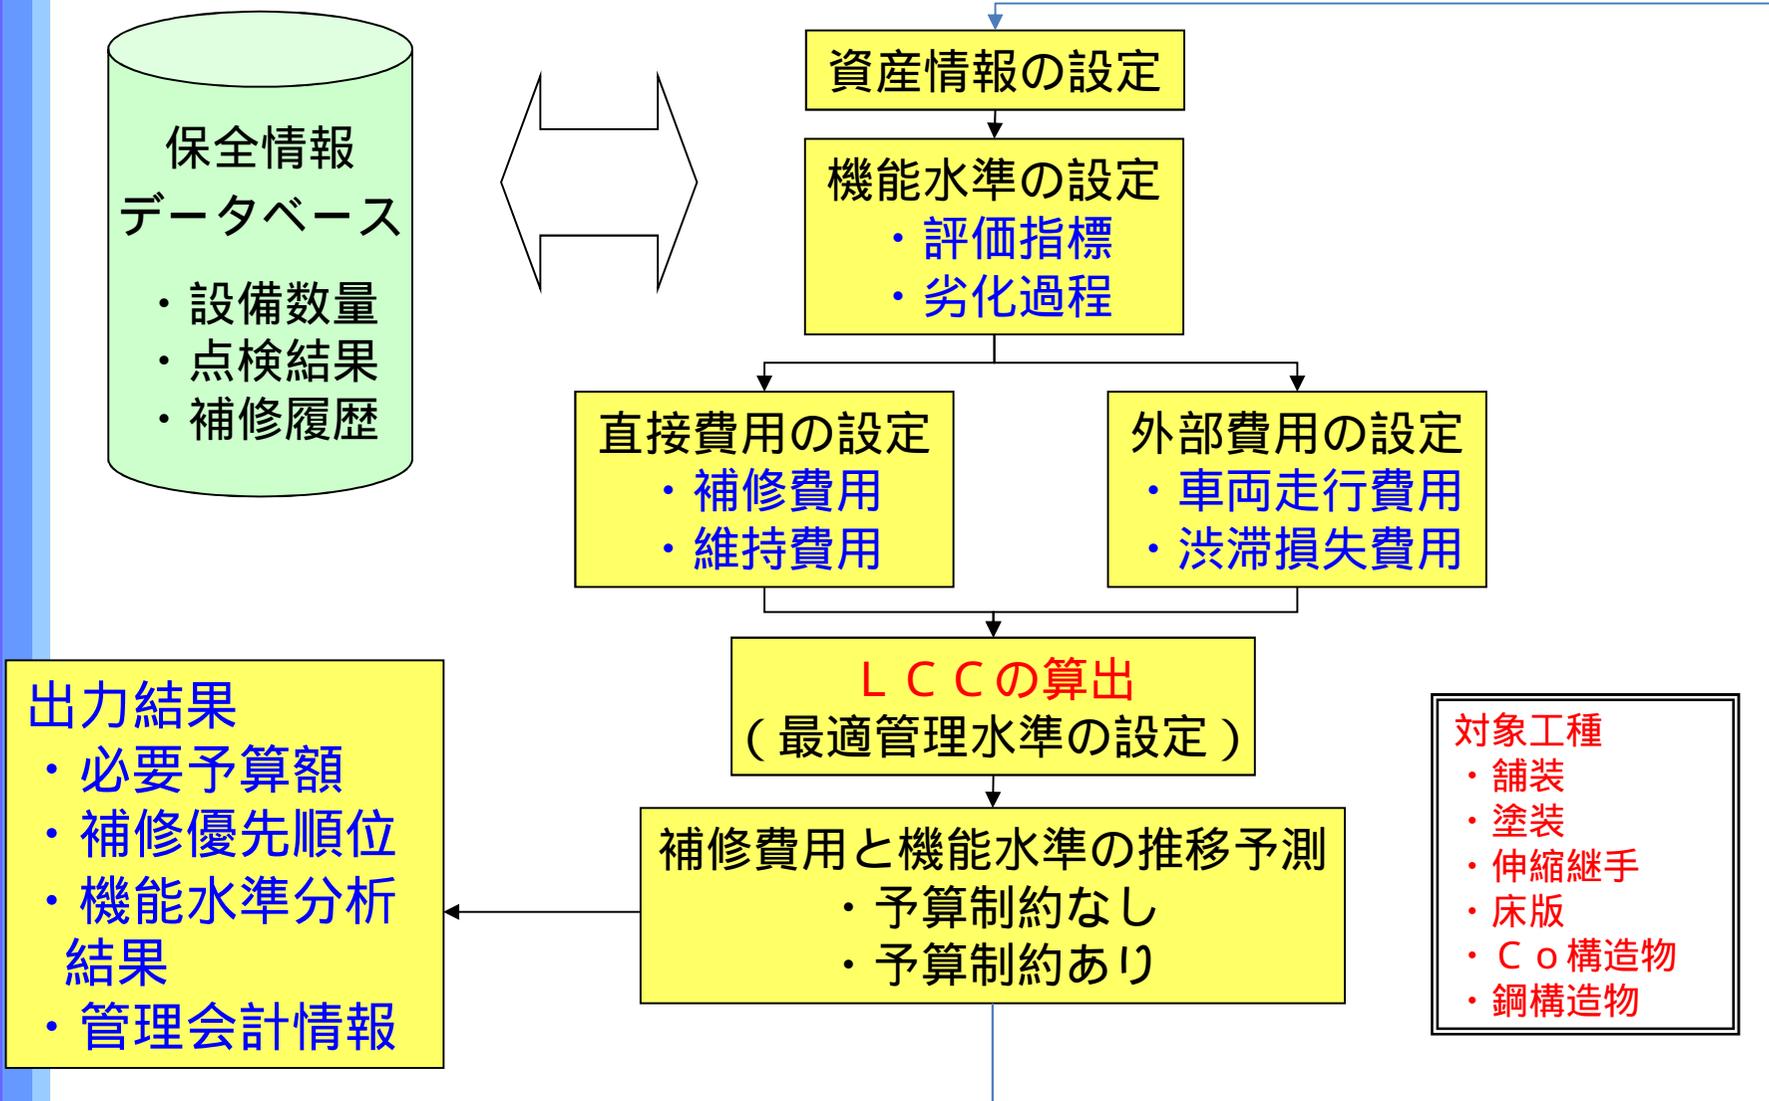
H-BMSの構成及び計算手順

- ✓ 橋梁マネジメント(PDCA)の計画段階(P)で、構造物の損傷予測に基づいて投資判断を行い、維持修繕計画を立案する。
- ✓ 構造物の損傷予測は、点検データを用い各構造部材(舗装、伸縮継手、塗装、Co桁(PC・RC)、Co脚、鋼桁、支承、床版)における損傷発生状況と経過年数の関係(最新点検 前回点検)から損傷発生モデルを作成し、実施する。

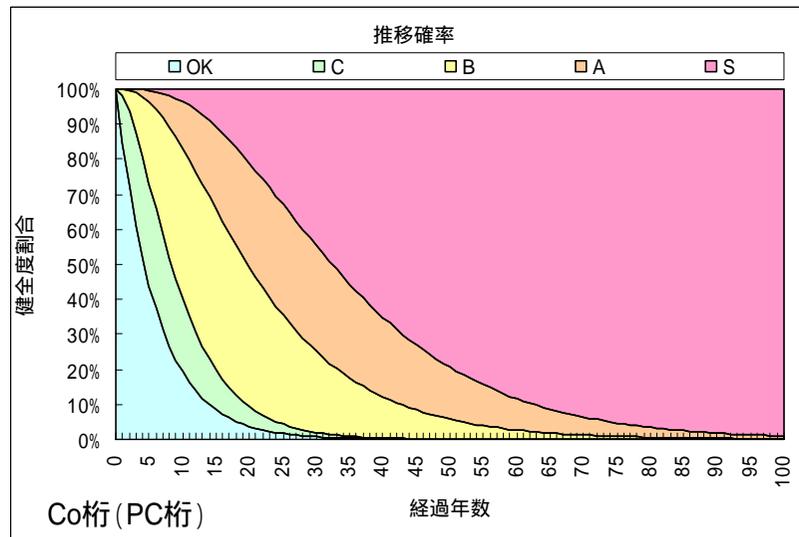
劣化度分布(確率モデル)

- ✓ 損傷発生モデルは、過去の点検履歴を反映したマルコフ推移確率を導出し、各構造部材の劣化度分布及び劣化曲線を設定する。
- ✓ 劣化度分布及び劣化曲線より長期的・短期的マネジメントを実施する。

構造部材の健全度割合と経過年数の関係

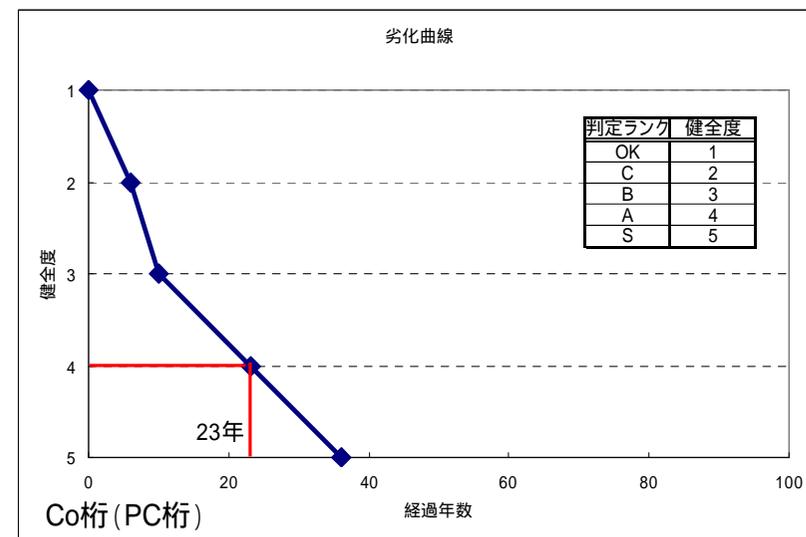
劣化曲線(確定モデル)

構造部材の平均的な損傷推移と経過年数の関係

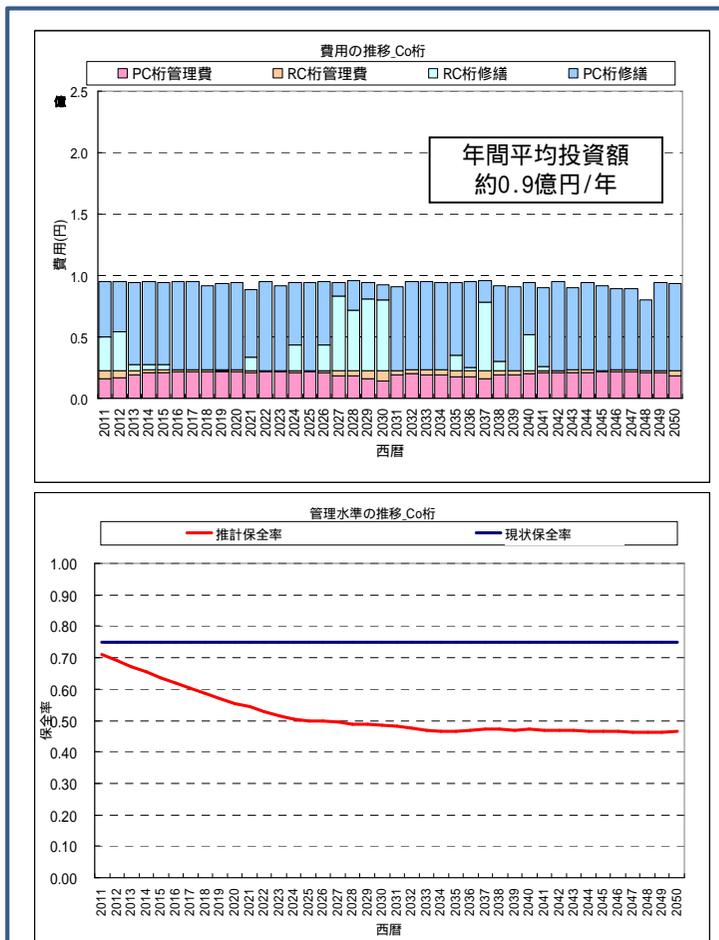
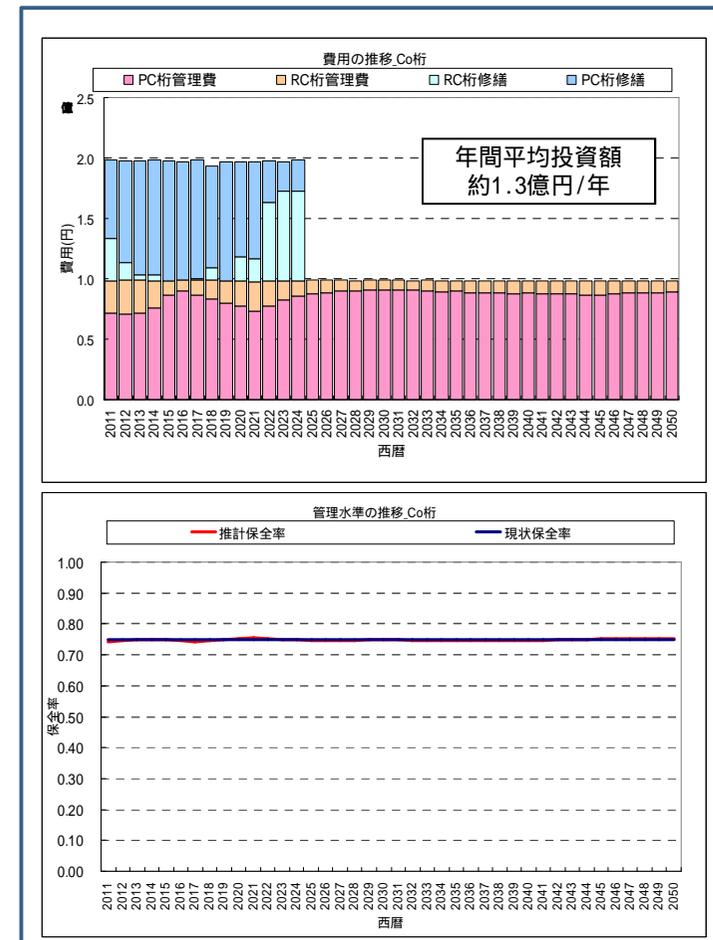
- ✓ 現状の損傷状態と劣化度分布(確率モデル:劣化の不確実性を考慮したモデル)から各構造部材の損傷進行状態を予測し、Aランク損傷に対する構造物保全率を確保するために必要な費用の算出を実施する。

$$\text{構造物保全率 (\%)} = 1 - \frac{\text{Aランク以上の損傷がある径間(橋脚)数}}{\text{全径間(橋脚)数}}$$

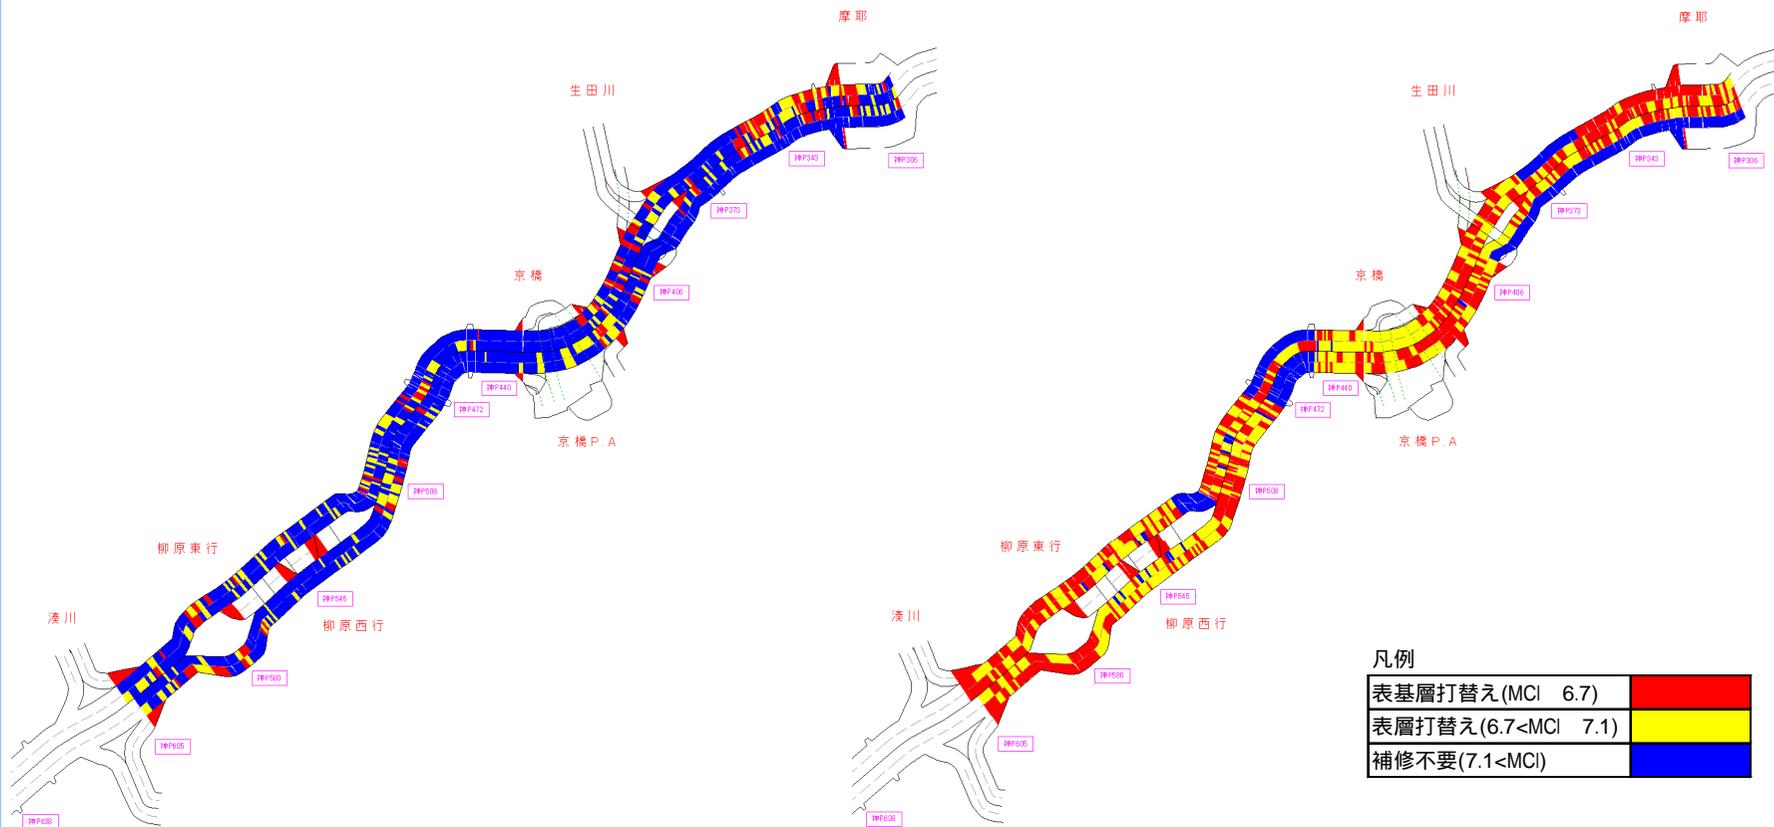
- ✓ 現状の損傷状態と劣化曲線(確定モデル:補修箇所が明確となるモデル)の関係から、各構造部材の損傷進行状態を平面的に予測し、損傷に対する短期的な補修計画立案を実施する。

舗装の機能状態【現状】

舗装の機能状態【現状+ 年後】

表基層打替え(MCI < 6.7)	
表層打替え(6.7 < MCI < 7.1)	
補修不要(7.1 < MCI)

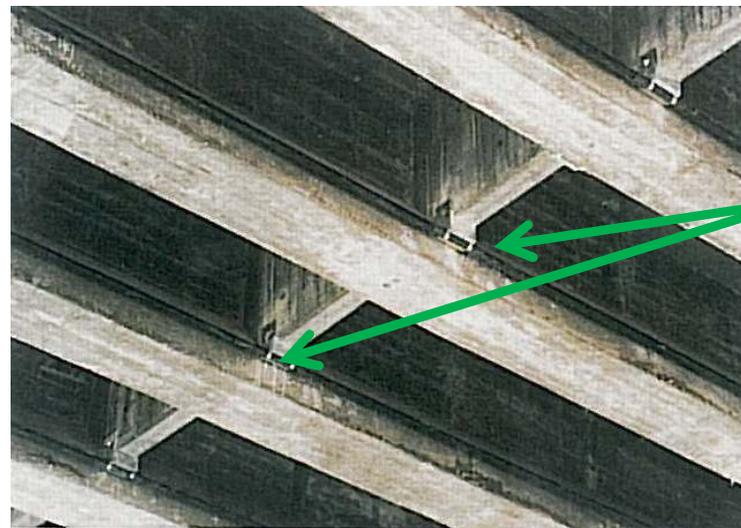
ポステンT桁の下フランジひび割れからの遊離石灰

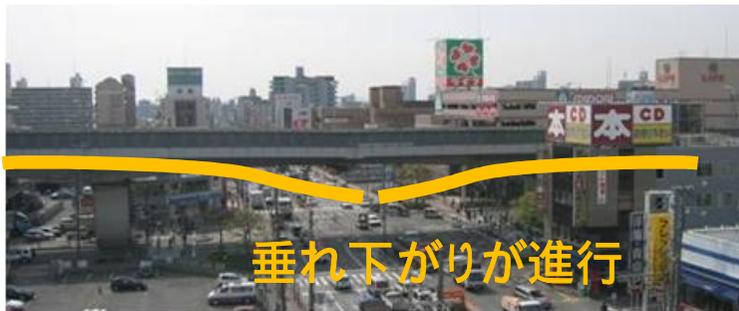
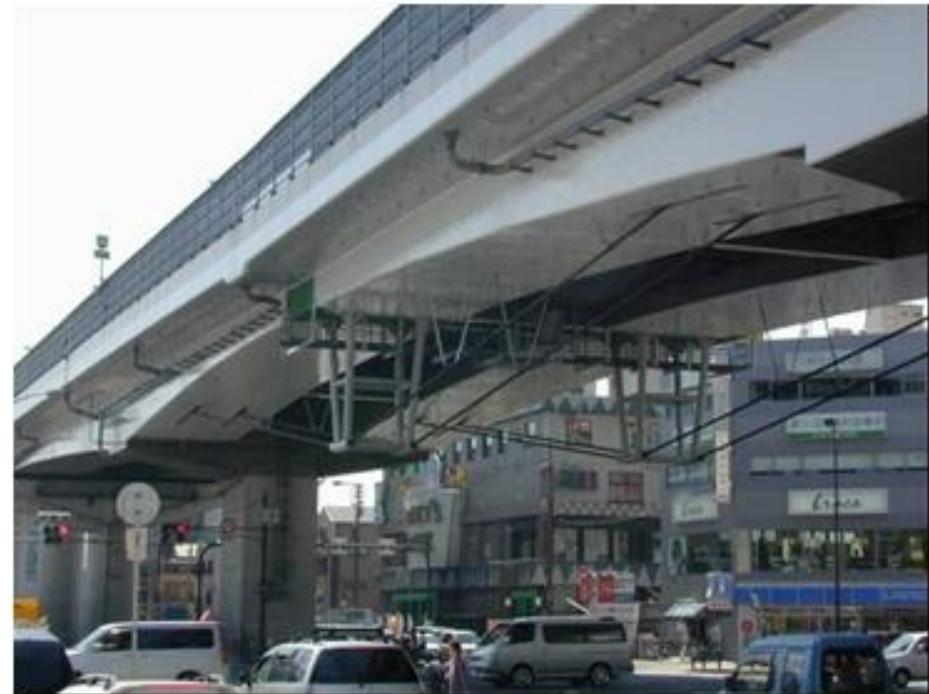
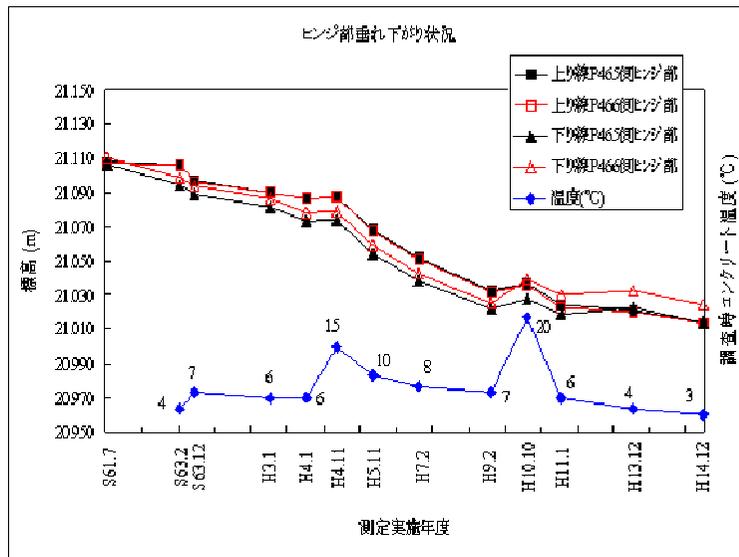
有ヒンジPC橋の損傷例と修繕例

想定外のクリープ変形が継続進行

補強措置は講じているが、劣化が進行するリスク大。

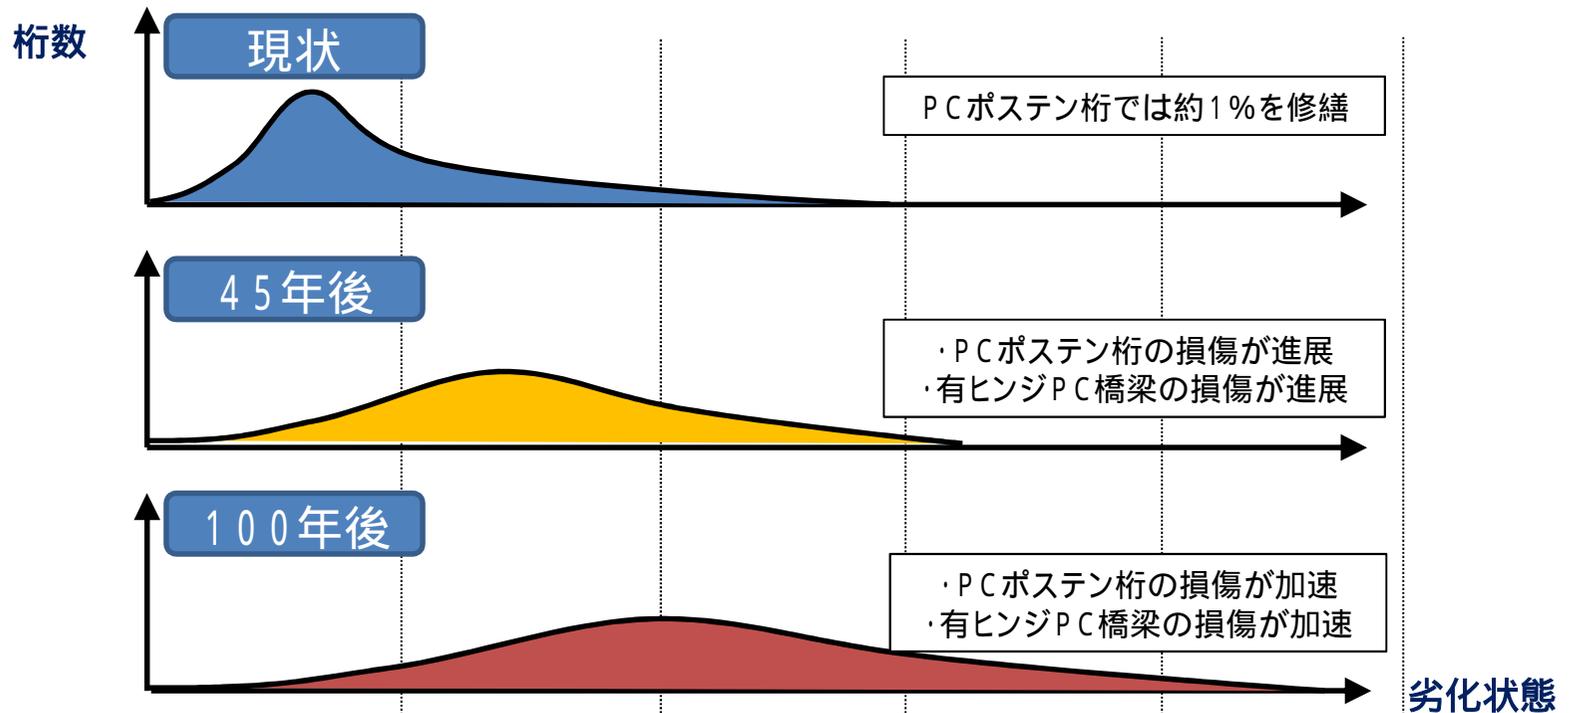
PC桁のアセット管理 (劣化シミュレーションと具体的施策のイメージ)

劣化状態	(潜伏期)	(進展期)	(加速期)	(劣化期(前期))	(劣化期(後期))
	シース内への浸水	錆の進展	断面減少や鋼線等破断	鋼線等破断	鋼線等破断
保全戦略	無し	補修	修繕	大規模修繕	大規模更新
保全施策	点検	耐久性向上施策	耐荷性向上施策	部分更新等	全体更新
具体的施策	-	防水、最注入	繊維シート補強	外ケーブル等補強	再構築

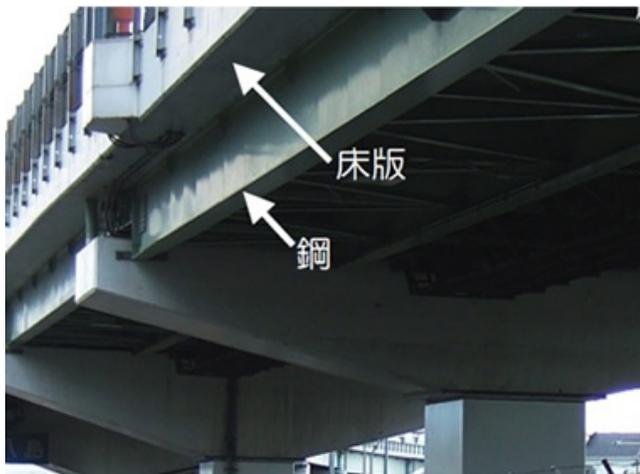
RC床版の劣化メカニズム

図：橋を構成する床版と鋼桁

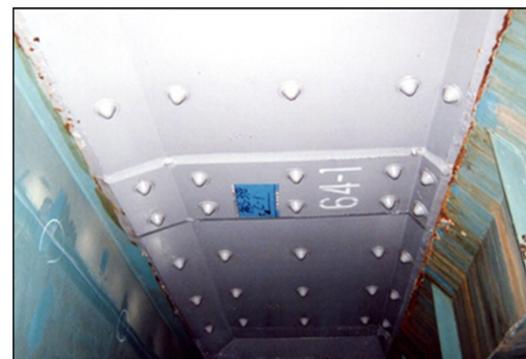
コンクリート床版下面を鋼板補強することにより、曲げ耐力を向上させ耐久性向上を図る

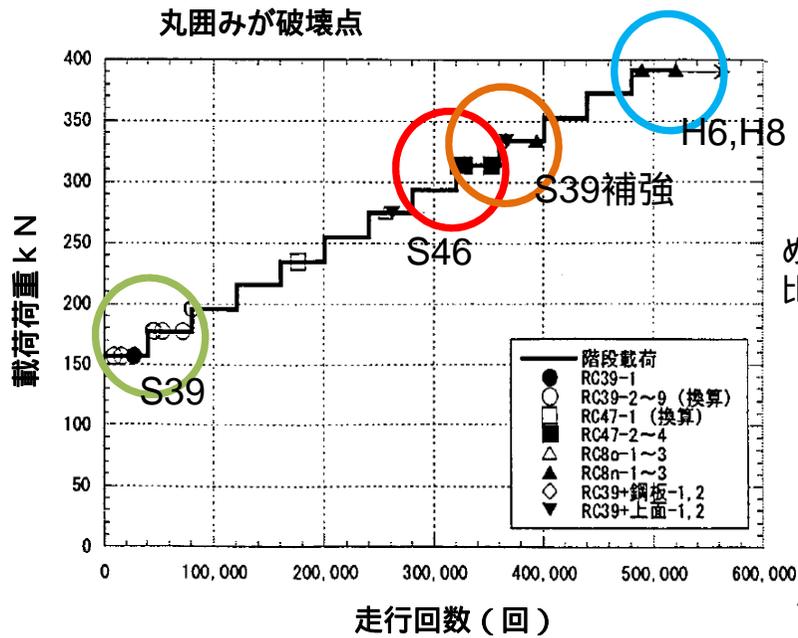
R C床版輪荷重試験結果

荷重漸増載荷のため、破壊走行回数の比以上の耐久性あり。

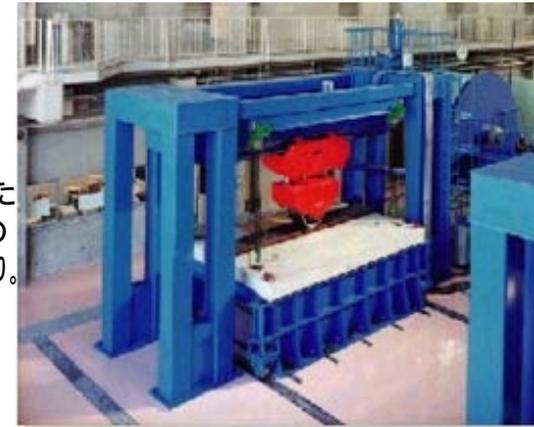
実験に基づく耐久性の予測

S46、H6、H8基準による床版及びS39基準補強床版は、S39基準床版を圧倒する耐久性があることを確認

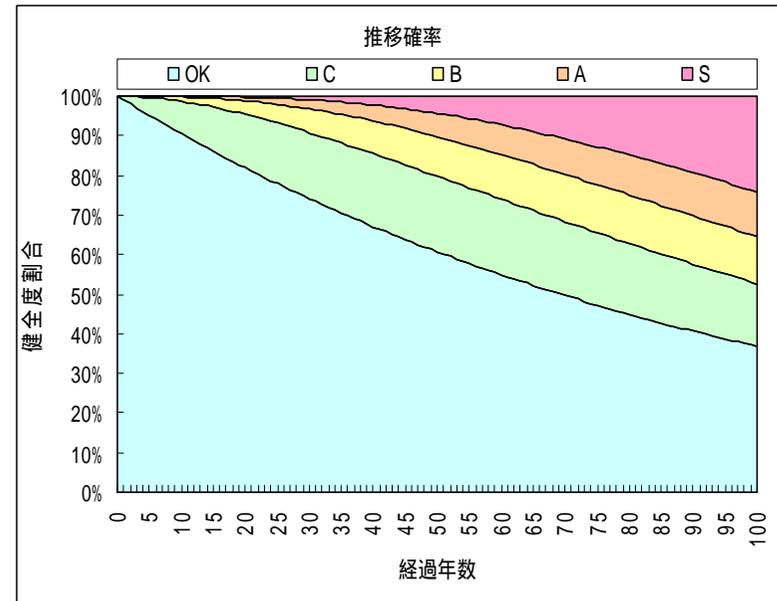
H-BMSによる床版の健全度割合の予測
(S46床版)

S46床版の現在の劣化傾向の分析によれば、45年で10%、100年で30%Aランク以上の損傷が発生すると予測

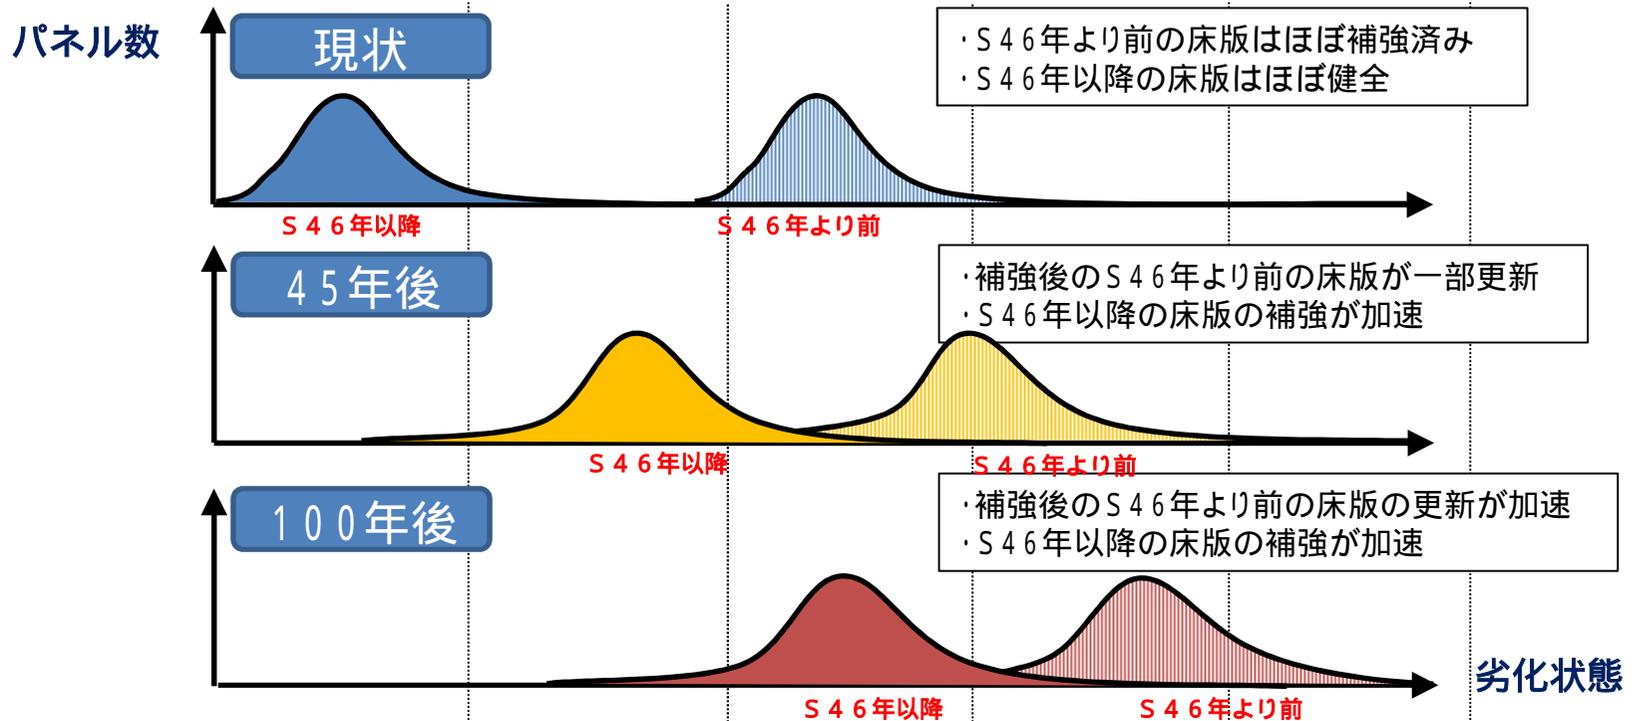
RC床版のアセット管理 (劣化シミュレーションと具体的施策のイメージ)

劣化状態	(潜伏期)	(進展期)	(加速期)	(劣化期(前期))	(劣化期(後期))
	微細なひび割れの進行	一方向ひび割れ進行	格子状ひび割れ進行	-	ひび割れ貫通 補強鋼板の大規模な剥がれ
保全戦略	無し	ひび割れ充填	鋼板接着補強	-	大規模修繕
保全施策	無し	耐久性向上施策	耐荷性向上施策	-	部分更新
具体的施策	無し	ひび割れ充填	鋼板接着補強	-	床版打換え

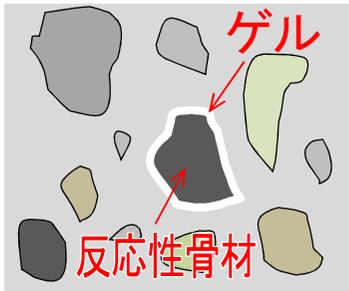
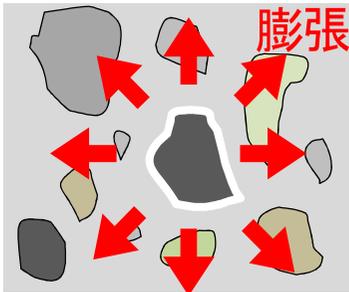
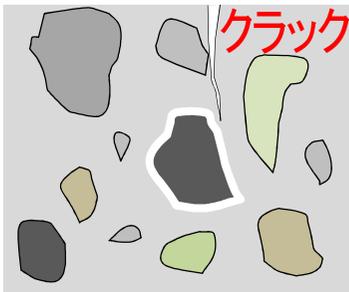
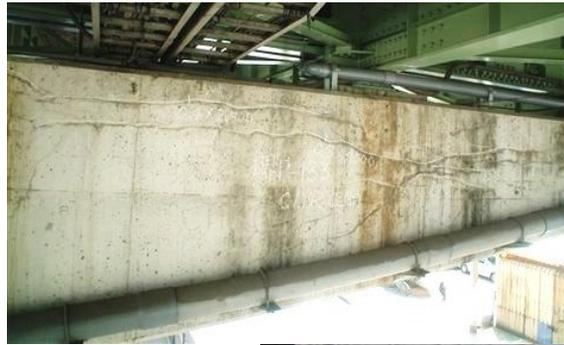
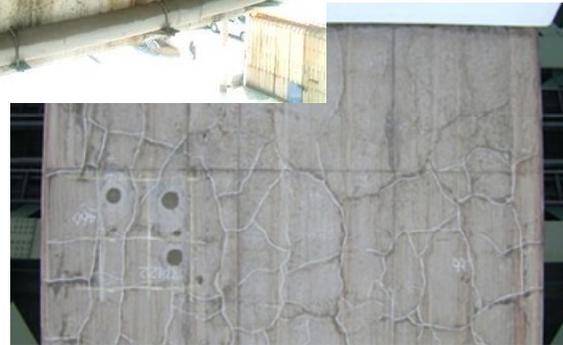
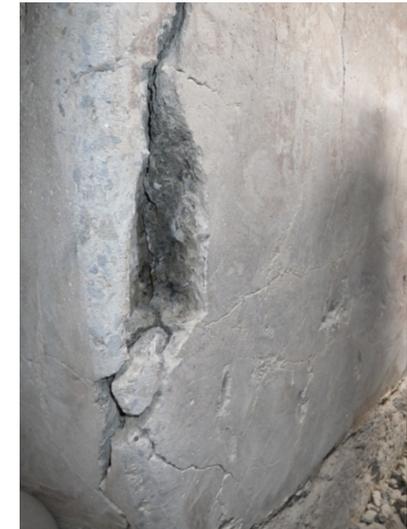
ASR劣化イメージ

➤ 水和反応で生成される水酸化アルカリと特定のシリカ鉱物の反応によりコンクリートに異常な膨張と、それに伴うひび割れを発生させ、鉄筋の破断に至る損傷が発生している

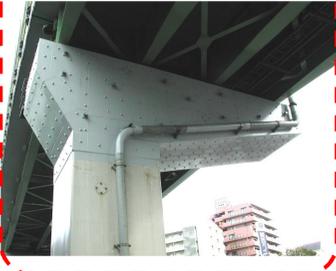
<p>最大幅1mm以上の明瞭なひび割れ</p>		<p>鋼鈹補強</p>

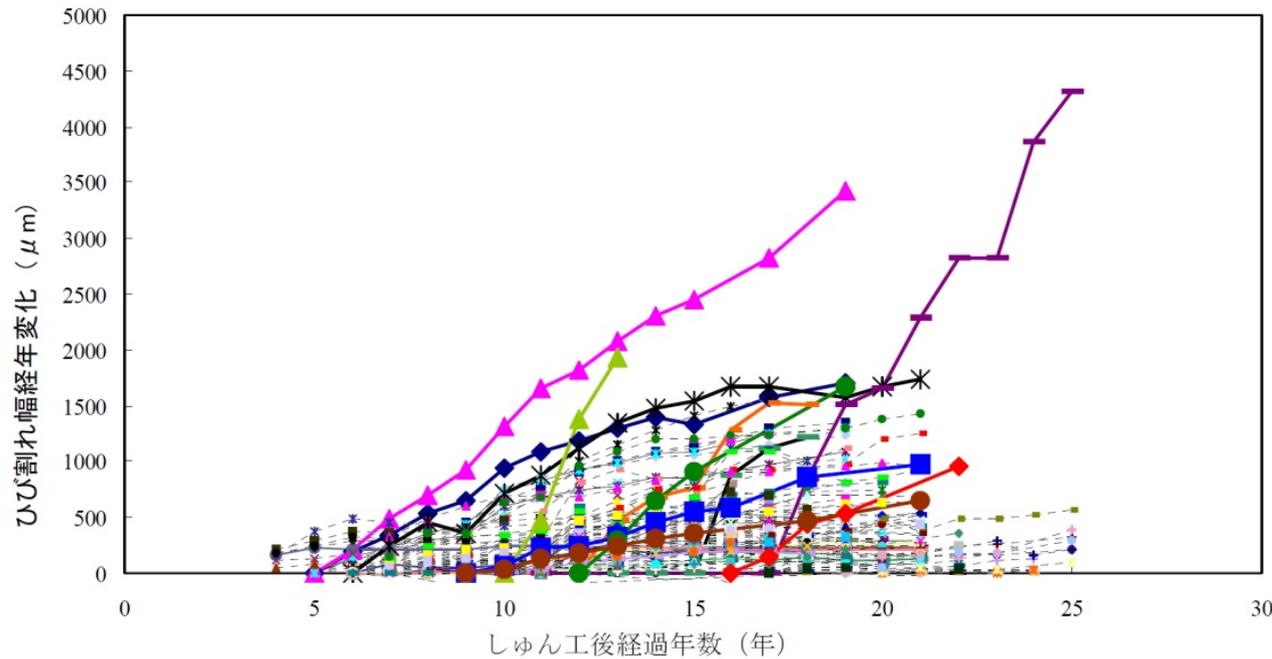
橋脚ごとのひび割れ幅の変化

- ◆ 経過年数と劣化度合の関係性は不明
- ◆ 鉄筋の破断も発生

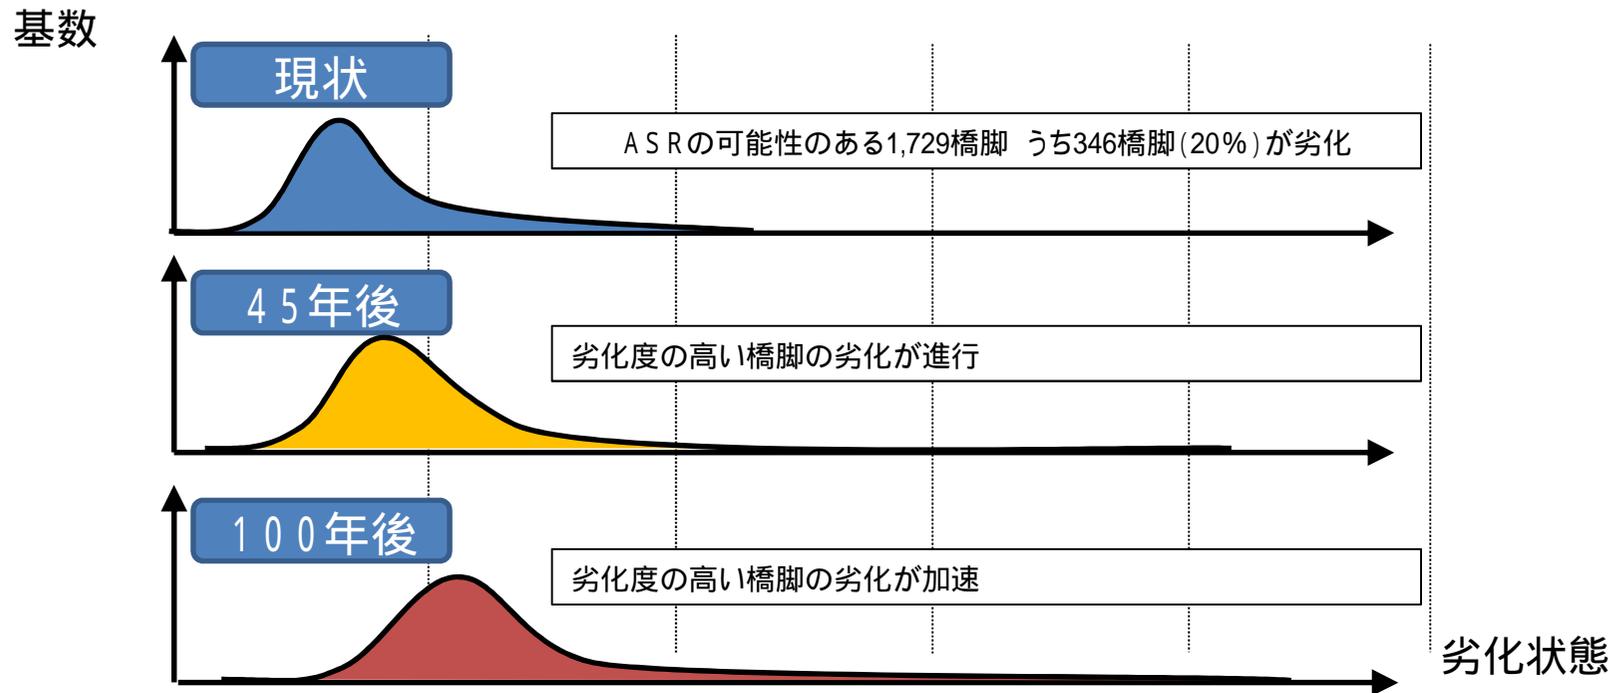
劣化状態	潜伏期	進展期	加速期	劣化期(前期)	劣化期(後期)
	保全戦略	無し	補修	修繕	大規模修繕
保全施策	点検	耐久性向上施策	耐荷性向上施策	部分更新等	全体更新
具体的施策	-	撥水系塗装 表面保護等	鋼板補強	-	橋脚再構築

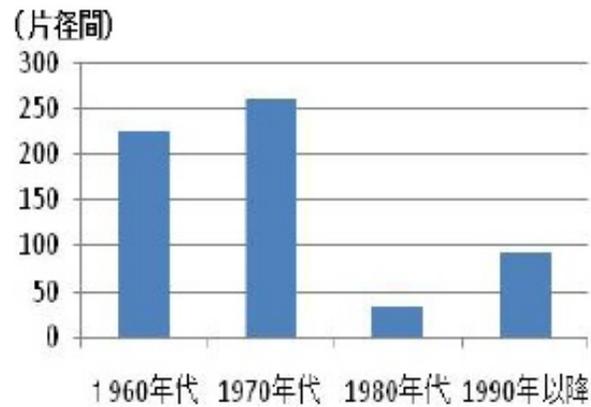
年代別径間数

阪神高速の鋼製高欄は、雨水が部材継手部などから浸入し高欄内部から支柱やボルト部の腐食が促進される。設備数量は、約600片径間で30年以上経過した径間が約8割を占める。

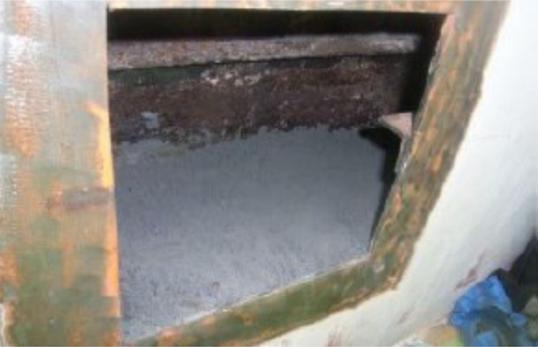
<p>防食対策</p>

アセット数	現在のアセット状況		
	-	補修	大規模修繕(部分更新等)
約600片径間	未損傷 約35%	防食対策 約62%	高欄部分 取替 約3%
補修対応

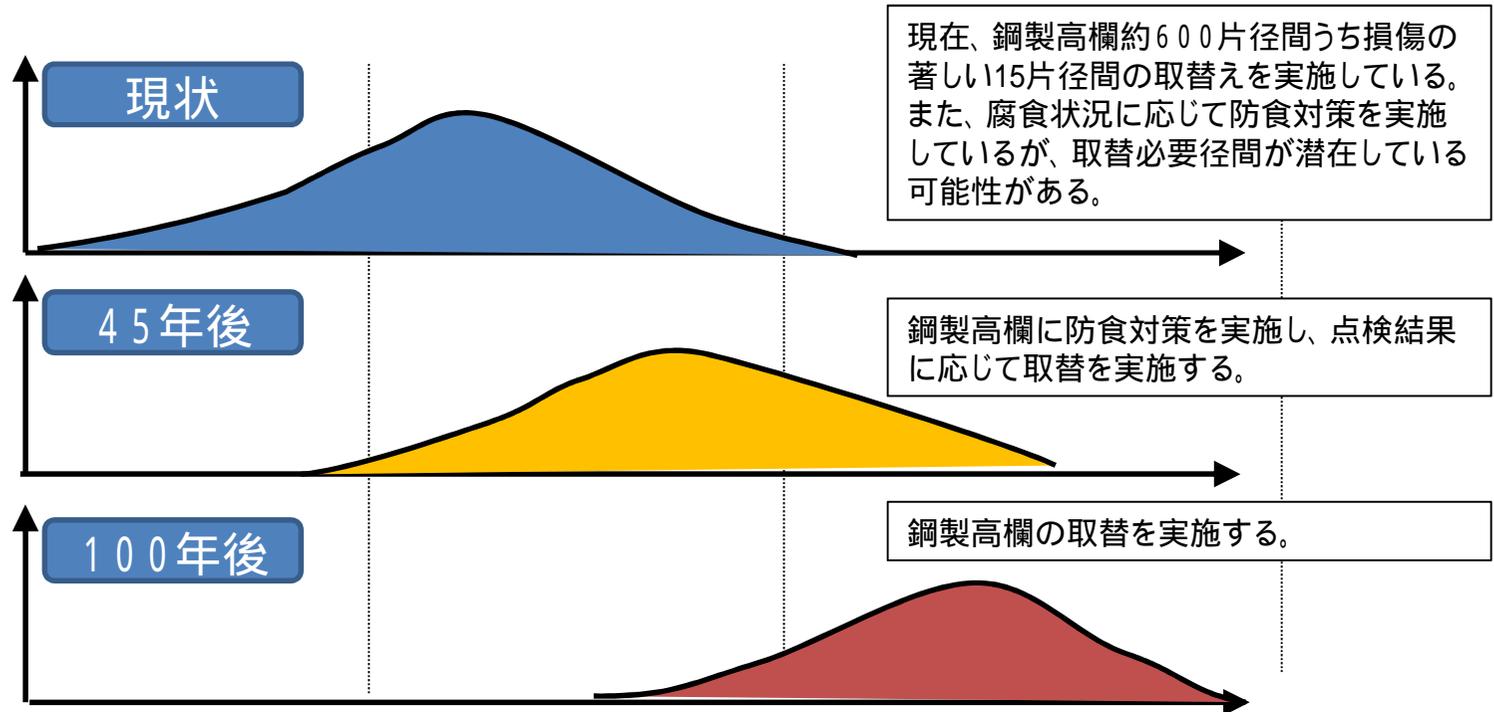
潜伏期	進展・加速期	劣化期
劣化状態	支柱やボルトにさび・腐食が認められる。	支柱の断面減少がみられるボルトの腐食が進行している	支柱の断面減少が著しい定着部のボルトの欠損
保全戦略	無し	補修	大規模修繕
保全施策	点検	耐久性向上施策	部分更新等
具体的施策	-	防食対策	取替

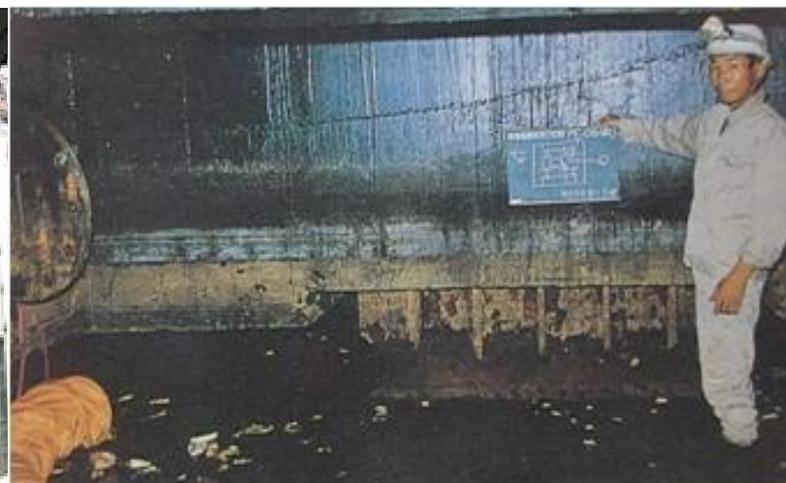
鋼製フーチング外観写真

15号堺線 地下鉄一体区間の基礎

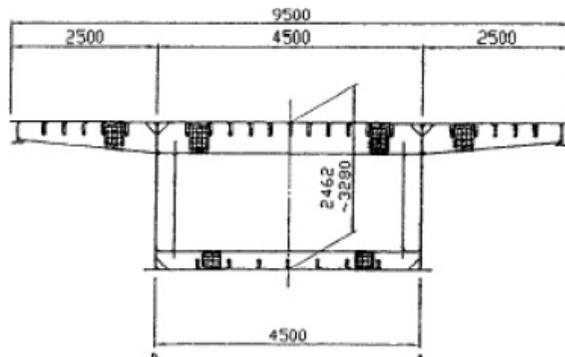
断面図

- 昭和43年3月竣工。桁幅が広く扁平な構造。剛性が低い。
- 3径間連続鋼床版1箱桁橋（バルブリブ鋼床版）

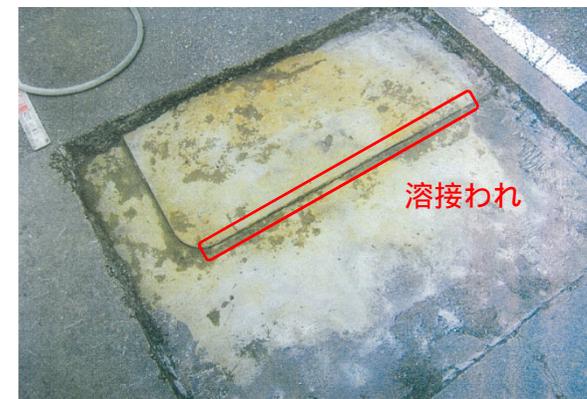
デッキプレートには、震災復旧工事での部材搬入のために上下線各8箇所（計16箇所）の開口部が設置5

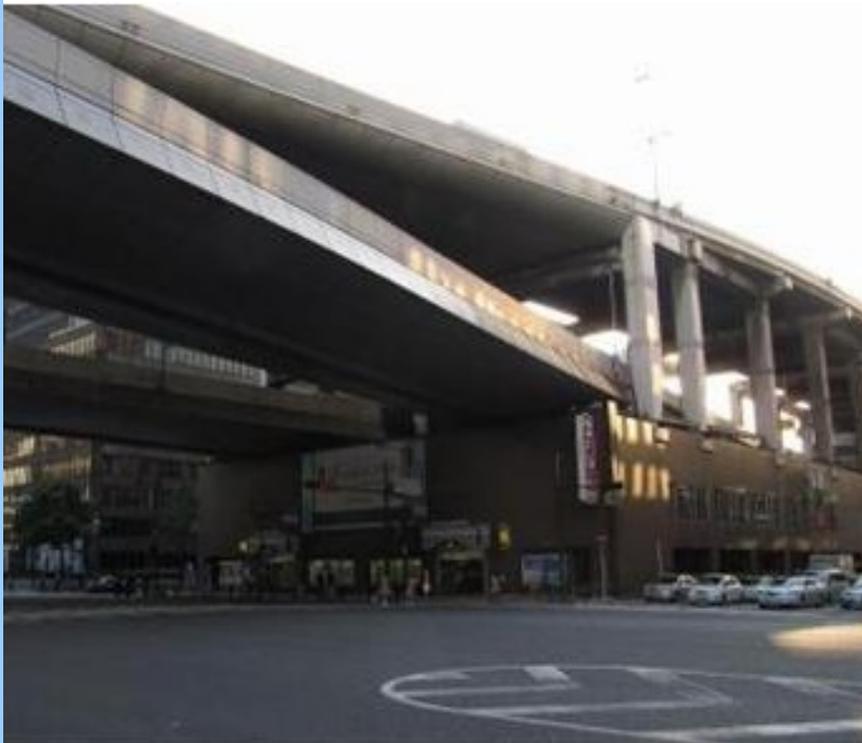
船場センタービル
(ビル躯体を基礎とした構造)

機能寿命が早い建築物を基礎とする 一体構造区間
